### RELATÓRIO TÉCNICO DE FISCALIZAÇÃO N. 756/2025 – RTF

Fiscalização Regular no Sistema de  
Abastecimento de Água e de Esgotamento  
Sanitário de Cotiporã/ RS.

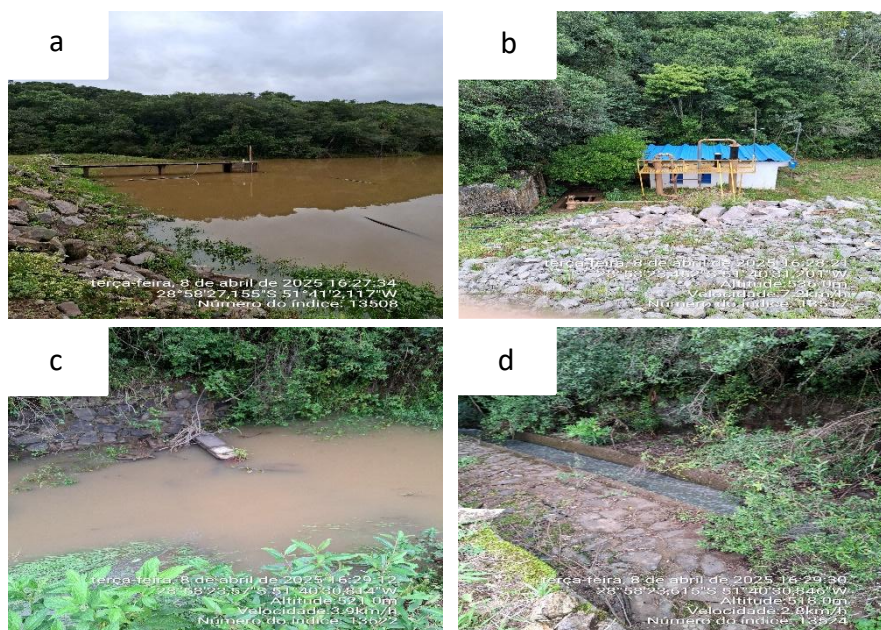
Figura 01: Área de captação superficial na barragem do Arroio Leão em Cotiporã. A) vista da plataforma da barragem. b) vista da elevatória de água bruta; c) visto do nível atual da barragem; d) fluxo de água da barragem em curso.

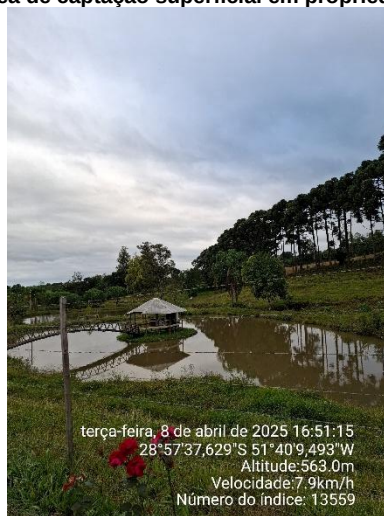
**Figura 02: Área de captação superficial em propriedade particular.**

Ambas as captações superficiais estão abrangidas na outorga de uso de água Portaria DRHS n. 05/2025 como intervenções outorgadas. Destaca-se que para o açude localizado em área particular não foram encaminhados os laudos de análise físico-química tanto da água bruta quanto da água tratada oriunda desta captação e nem apresentadas evidências do período de captação realizado.

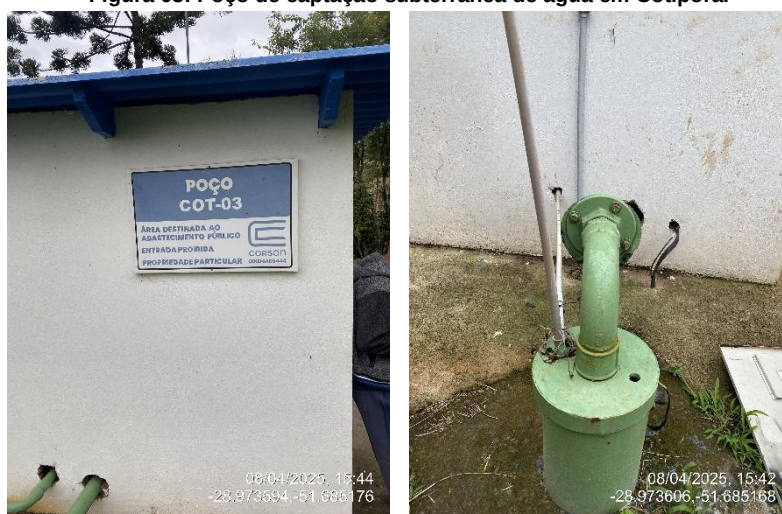
**Figura 03: Poço de captação subterrânea de água em Cotiporã.**

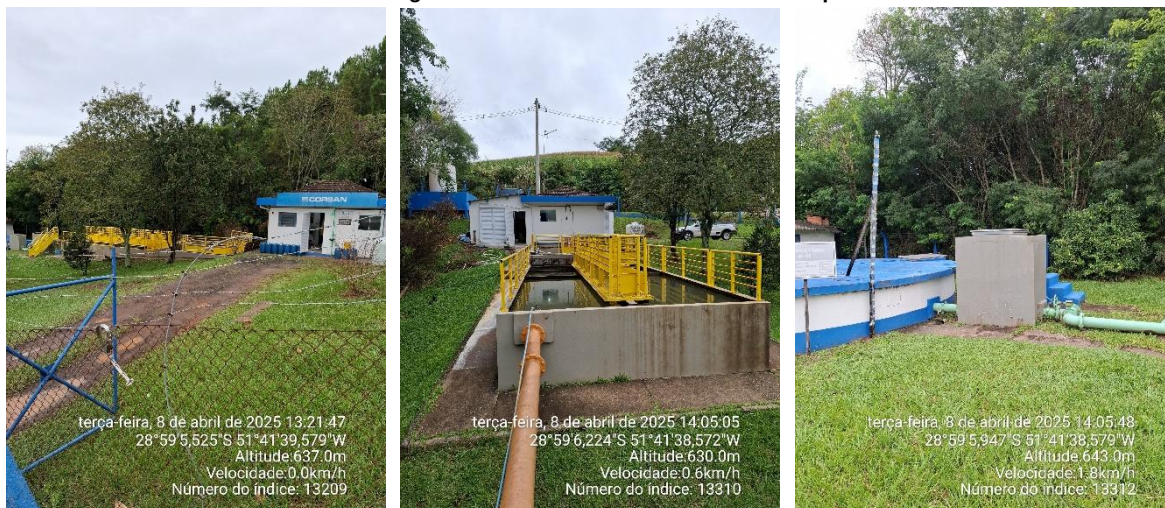
**Figura 05: Bloco hidráulico da ETA de Cotiporã**

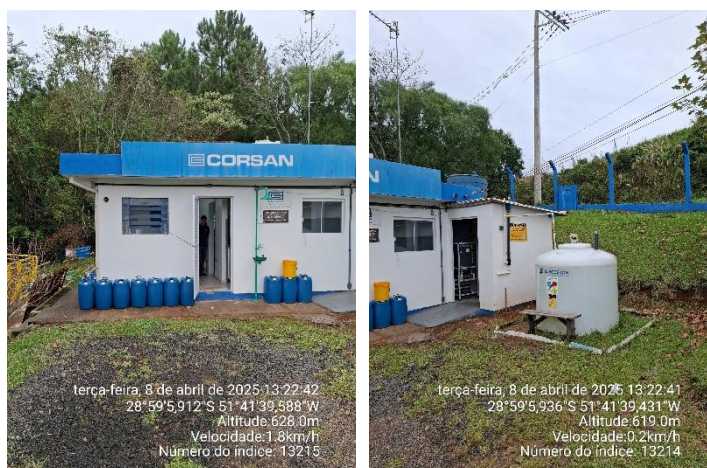
Os parâmetros analisados localmente são: turbidez, pH, cor aparente, alumínio residual (na água floculada), cloro livre, fluoreto, sabor, odor e teste de presença/ausência de coliformes totais e *E. coli*. As análises físico-químicas são realizadas com frequência horário ou a cada duas horas. Semanalmente são avaliados os parâmetros microbiológicos em duas amostras na saída do tratamento. Além das análises locais, semestralmente são realizados monitoramentos de substâncias inorgânicas, orgânicas, agrotóxicos, desinfetantes e produtos secundários, radioatividade e padrões organolépticos, os quais são analisadas em laboratório externo. Não foram apresentados os registros de calibrações externas dos equipamentos.

**Figura 06: Laboratório operacional e área do equipamento gerador de hipoclorito de sódio.**

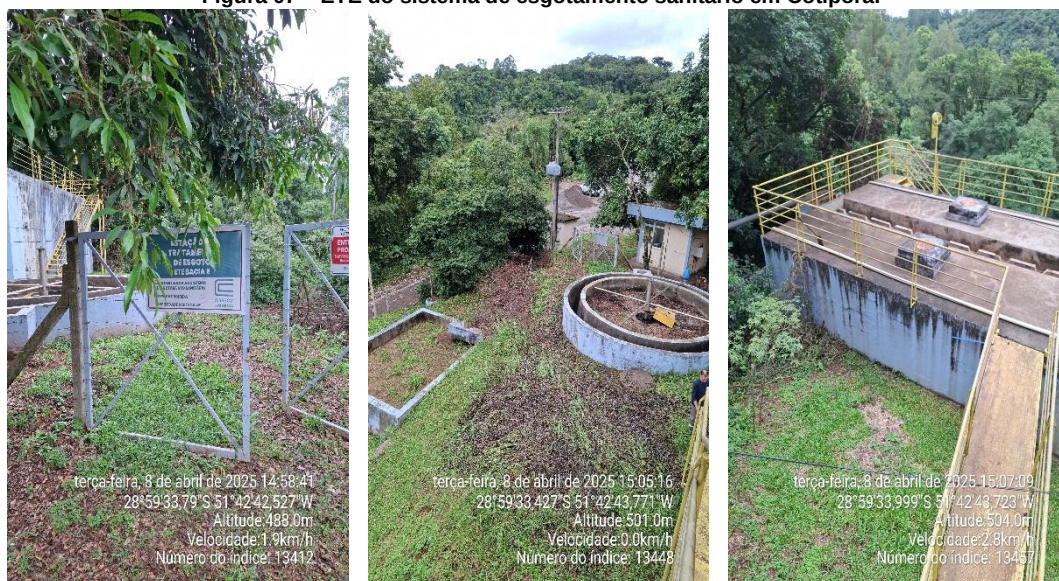
**Figura 07 – ETE do sistema de esgotamento sanitário em Cotiporã.**

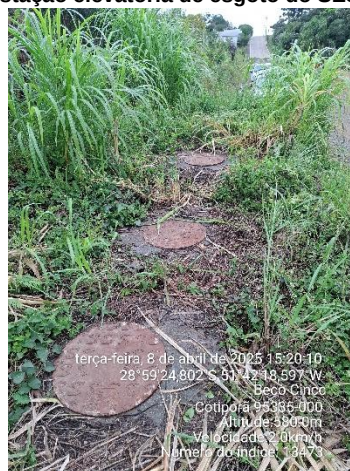
**Figura 08: Estação elevatória de esgoto do SES de Cotiporã.**

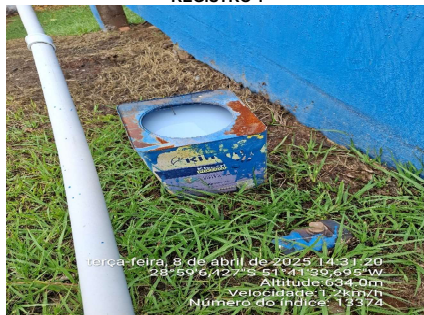
### REGISTRO 1

| NC | CÓDIGO DA NC | UNIDADE | ESTAÇÃO DE TRATAMENTO DE ÁGUA |
|---|---|---|---|
| 21 | A4.20 | CONSTATAÇÃO | Tinas de produtos químicos abertas, sem tampa de proteção |

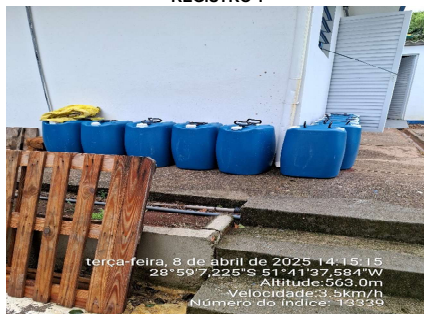
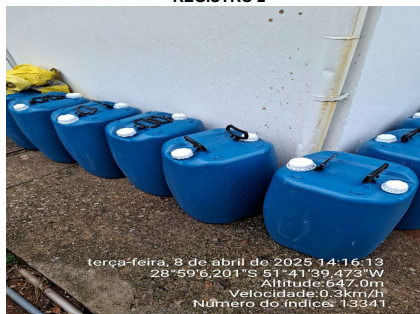
| NC | CÓDIGO DA NC | UNIDADE | LABORATÓRIO OPERACIONAL (Na ETA) |
|---|---|---|---|
| 23 | A6.1 | CONSTATAÇÃO | Produto químico armazenado com prazo de validade vencido. |

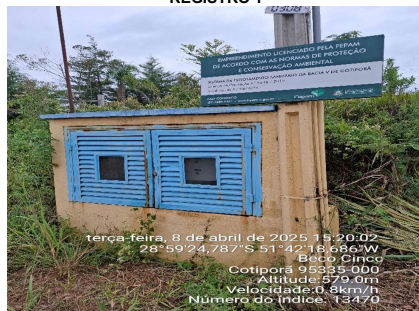
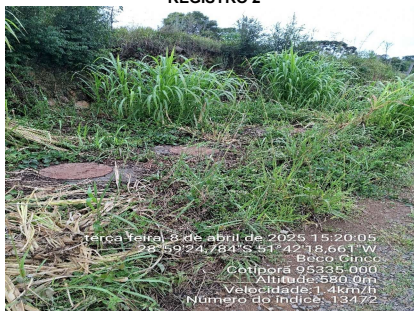
| NC | CÓDIGO DA NC | UNIDADE | ESTAÇÃO ELEVATÓRIA DE ESGOTO - EBE 01 |
|---|---|---|---|
| 32 | E1.8 | CONSTATAÇÃO | Vegetação alta nas adjacências dos poços de visita (PV) da unidade. |

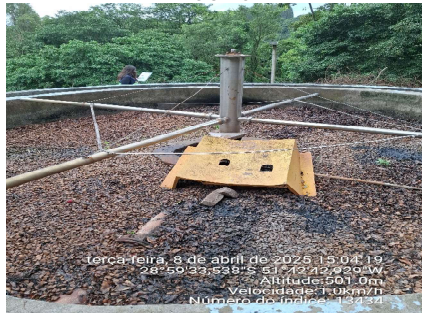
REGISTRO 1

| NC | CÓDIGO DA NC | UNIDADE | ESTAÇÃO DE TRATAMENTO DE ÁGUA - ETE Bacia 05 |
|---|---|---|---|
| 36 | E2.15 | CONSTATAÇÃO | Resíduos de poda e supressão vegetal acumulados na área da ETE |

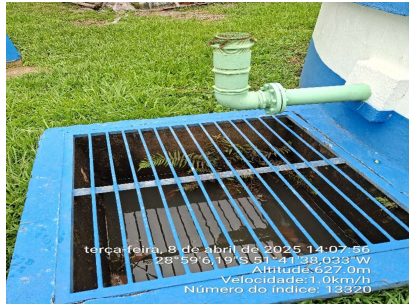
REGISTRO 1

| NC | CÓDIGO DA NC | UNIDADE | RESERVATÓRIO - R01 (Na ETA) |
|---|---|---|---|
| 41 | A5.11 | CONSTATAÇÃO | Não encaminhar à AGESAN-RS o certificado de limpeza de reservatório de água com validade vigente. |
