### RELATÓRIO TÉCNICO DE FISCALIZAÇÃO N. 761/2025 – RTF

Fiscalização Regular nos Sistemas de  
Abastecimento de Água e Esgotamento  
Sanitário de Veranópolis/ RS.

Nos dias 09 e 10 de abril de 2025, realizou-se fiscalização do Sistema de Abastecimento de Água (SAA) e do Sistema de Esgotamento Sanitário (SES) da Corsan Aegea, localizada no município de Veranópolis/RS.

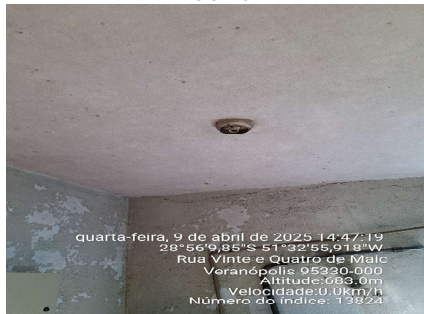
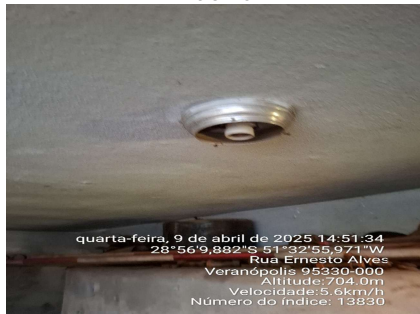
| NC | CÓDIGO DA NC | UNIDADE | ESTAÇÃO DE BOMBEAMENTO DE ÁGUA - EBAT 24 de maio (junto Booster 24 de maio) |
|---|---|---|---|
| 4 | A3.7 | CONSTATAÇÃO | Ausência de lâmpada de iluminação na área de bombeamento. |
| GRUPO | PRAZO | NÃO CONFORMIDADE | Falta de conservação e manutenção preventiva de unidade. |

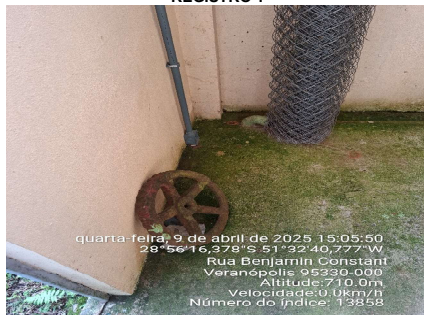
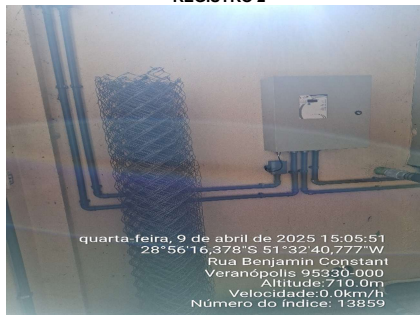
| NC | CÓDIGO DA NC | UNIDADE | ESTAÇÃO DE BOMBEAMENTO DE ÁGUA - EBAT João Missaglia |
|---|---|---|---|
| 8 | A3.10 | CONSTATAÇÃO | Acúmulo de resíduos sólidos na área de bombeamento. |
| <b>GRUPO</b> | <b>PRAZO</b> | <b>NÃO CONFORMIDADE</b> | Acúmulo de resíduos em local inadequado e/ou armazenamento inadequado. |
