RELATÓRIO TÉCNICO DE FISCALIZAÇÃO N. 771/2025 – RTF

Fiscalização regular no Sistema de Abastecimento de Água e Sistema de Esgotamento Sanitário de Campos Borges/RS.

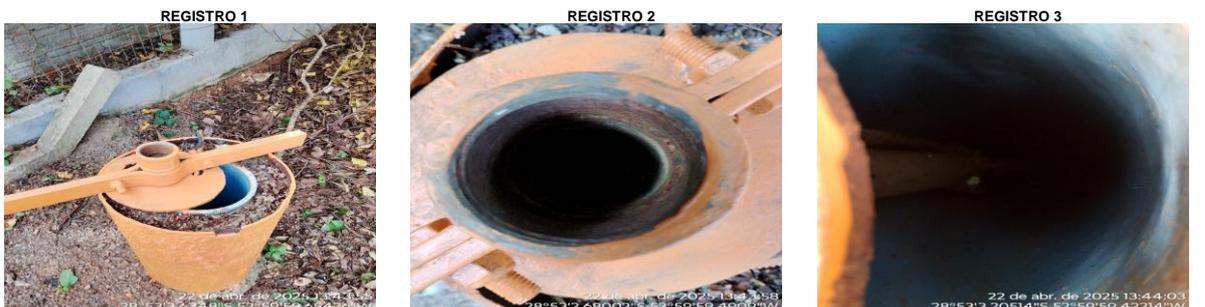
NC	CÓDIGO DA NC	UNIDADE	Poço CBO 04 desativado
3	A2.4	CONSTATAÇÃO	Não apresentou documento de outorga ou documento equivalente.
GRUPO	PRAZO	NÃO CONFORMIDADE	Deixar de prestar informações ao órgão fiscalizatório.
2	90 dias	OBSERVAÇÃO	Em caso de procedimento de outorga disciplinado por procedimento extraordinário, apresentar a documentação completa que compõe o procedimento para identificação da equivalência da documentação para com uma outorga.

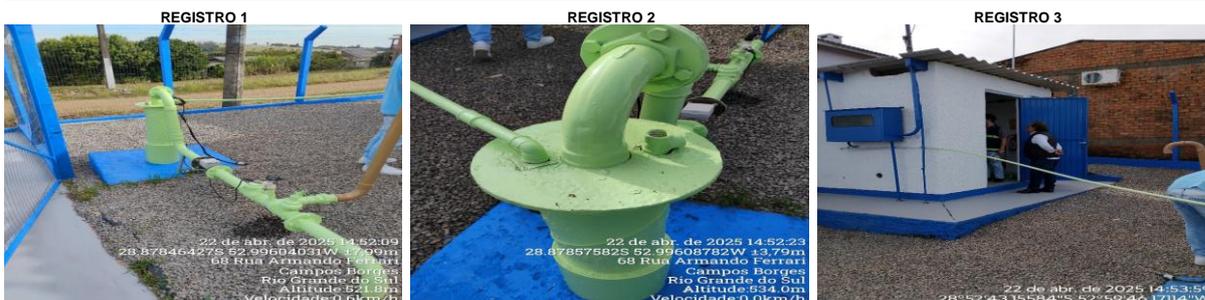
NC	CÓDIGO DA NC	UNIDADE	Poço CBO 05
8	A2.4	CONSTATAÇÃO	Não apresentou documento de outorga ou documento equivalente.
GRUPO	PRAZO	NÃO CONFORMIDADE	Deixar de prestar informações ao órgão fiscalizatório.
2	90 dias	OBSERVAÇÃO	-

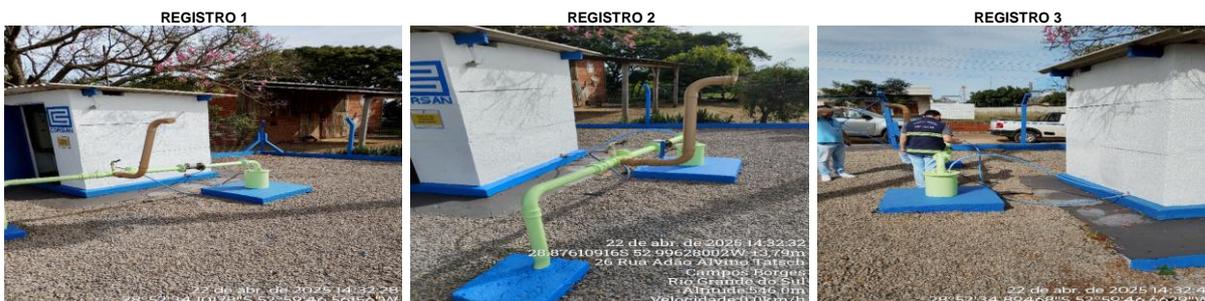
NC	CÓDIGO DA NC	UNIDADE	Poço CBO 07
10	A2.4	CONSTATAÇÃO	Não apresentou documento de outorga ou documento equivalente.
GRUPO	PRAZO	NÃO CONFORMIDADE	Deixar de prestar informações ao órgão fiscalizatório.
2	90 dias	OBSERVAÇÃO	-

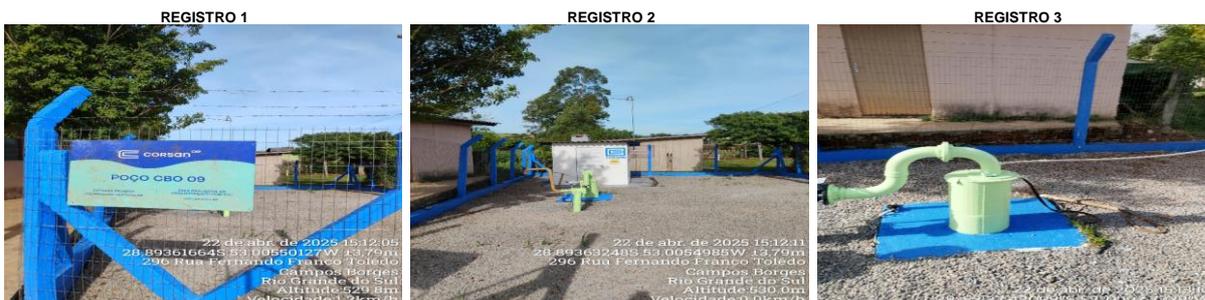
NC	CÓDIGO DA NC	UNIDADE	Poço CBO 09
12	A2.4	CONSTATAÇÃO	Não apresentou documento de outorga ou documento equivalente.
GRUPO	PRAZO	NÃO CONFORMIDADE	Deixar de prestar informações ao órgão fiscalizatório.
2	90 dias	OBSERVAÇÃO	-
