**REGULAÇÃO**  
**RELATÓRIO TÉCNICO DE FISCALIZAÇÃO N. 773/2025 – RTF**

**Fiscalização regular no Sistema de  
Abastecimento de Água e Sistema de  
Esgotamento Sanitário de Soledade/RS.**

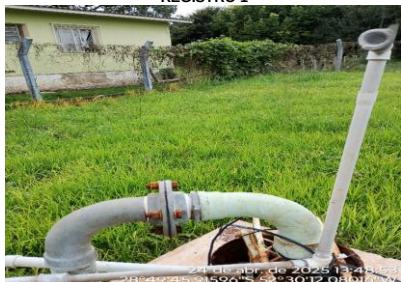
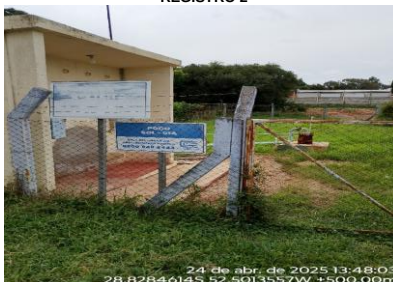
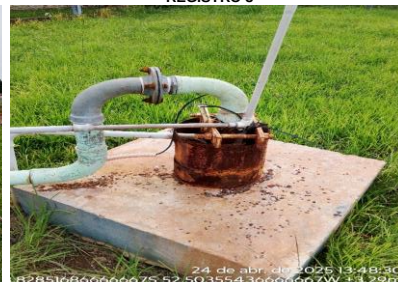
| NC | CÓDIGO DA NC | UNIDADE | Poço SOL 01A |
|---|---|---|---|
| 2 | A2.7 | CONSTATAÇÃO | Vazamento na mangueira de alimentação da tina de solução de flúor. |

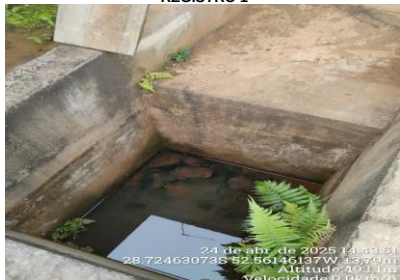
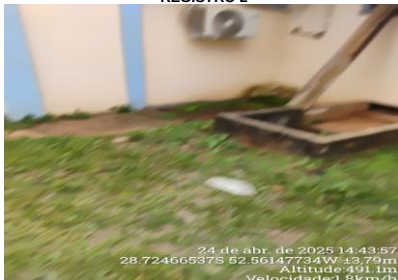
| NC | CÓDIGO DA NC | UNIDADE | Captação Superficial Rio Espraiado |
|---|---|---|---|
| 6 | A1.18 | CONSTATAÇÃO | Acumulação de água na estrutura representa drenagem inadequada. |

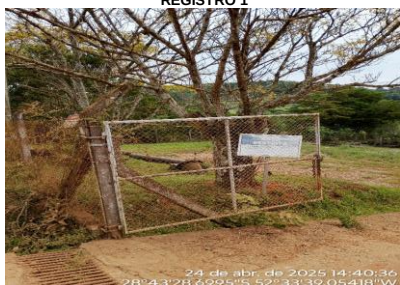
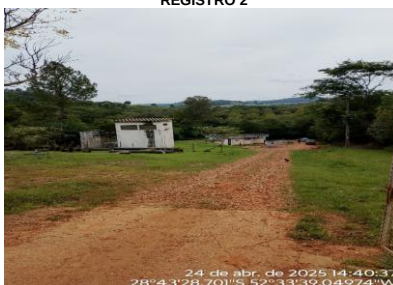
| NC | CÓDIGO DA NC | UNIDADE | Captação Superficial Rio Espraiado |
|---|---|---|---|
| 8 | A1.2 | CONSTATAÇÃO | Cercamento da frente do imóvel da captação apresenta-se danificado. |

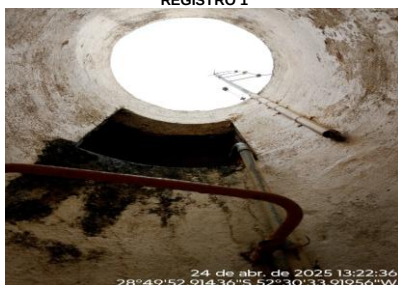
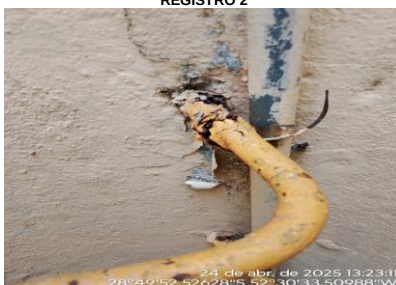
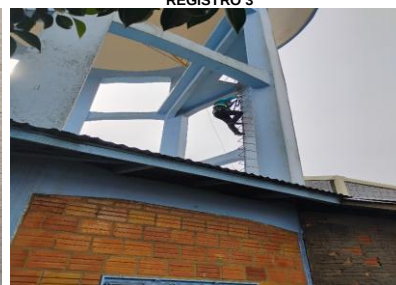
| NC | CÓDIGO DA NC | UNIDADE | Reservatório R04 |
|---|---|---|---|
| 20 | A5.3 | CONSTATAÇÃO | Vazamento aparente registro da unidade. |

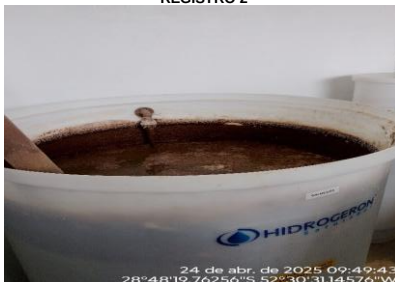
| NC | CÓDIGO DA NC | UNIDADE | ETA |
|---|---|---|---|
| 30 | A4.20 | CONSTATAÇÃO | Inexistência de bacia de contenção no tanque de hipoclorito gerado. |
