**REGULAÇÃO**  
**RELATÓRIO TÉCNICO DE FISCALIZAÇÃO N. 778/2026 – RTF****Fiscalização regular no Sistema de  
Abastecimento de Água e Sistema de  
Esgotamento Sanitário de Colorado/RS.****1. CONSIDERAÇÕES PRELIMINARES**

No dia 07 de abril de 2026, realizou-se fiscalização no Sistema de Abastecimento de Água (SAA) e Sistema de Esgotamento Sanitário (SES) da Corsan no município de Colorado. Para verificar o serviço prestado pela companhia de saneamento, os trabalhos de fiscalização e regulação dos municípios consorciados à Agesan-RS são amparados, principalmente, nas referências legais e normativas apresentadas no quadro 1.

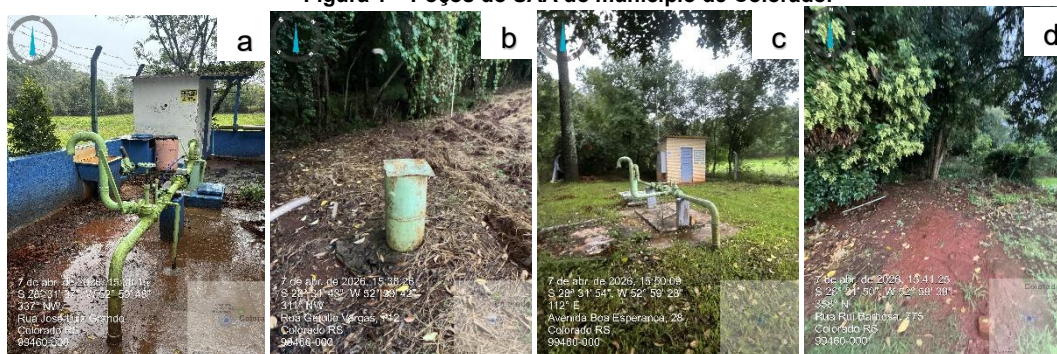
Figura 1 – Poços do SAA do município de Colorado.

Além das unidades em operação, foi identificado o poço COL 02, classificado pela CORSAN como reserva técnica, encontrando-se atualmente fora de operação e sem cadastro no SIOU. Também consta menção ao poço COL 04 no Anexo II da documentação encaminhada pela prestadora. Durante a vistoria, a equipe técnica deslocou-se até o local informado para a implantação da estrutura; entretanto, não foram observados indícios que confirmassem sua existência, o que sugere possível desativação da unidade ou desatualização das informações disponibilizadas. Na Figura 1, a imagem (a) corresponde ao poço COL 01, a imagem (b) ao poço COL 02, a imagem (c) ao poço COL 03 e a imagem (d) ao local indicado para o poço COL 04.

| UNIDADE | LOCALIZAÇÃO<br>(endereço completo e coordenadas geodésicas) | DESCRIÇÃO |
|---|---|---|
| COL 04 | Latitude: -28.529685° S<br>Longitude: -52.983837° O | Não identificado no local indicado durante vistoria. |

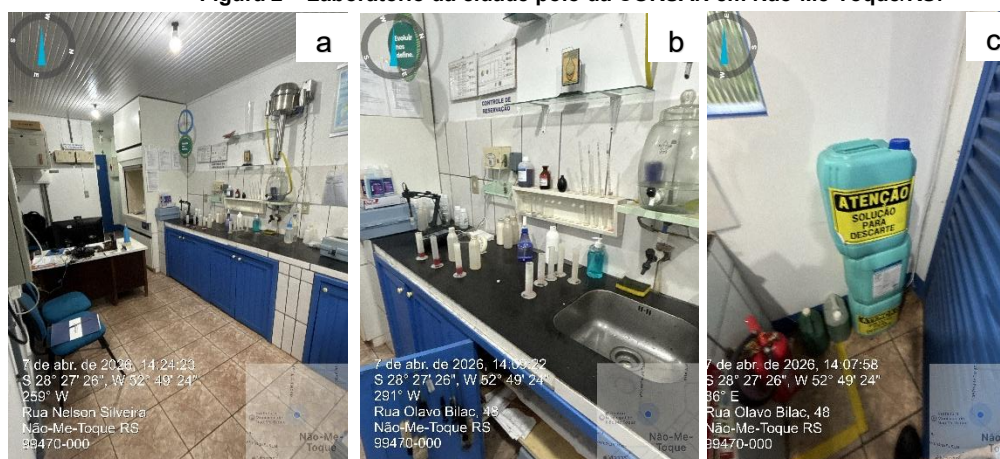
Figura 2 – Laboratório da cidade polo da CORSAN em Não-Me-Toque/RS.

O armazenamento principal dos insumos é centralizado na unidade polo situada no município de Não-Me-Toque. Nesse mesmo local encontra-se o laboratório da CORSAN responsável pelo monitoramento de parâmetros básicos de qualidade da água, como pH, cloro residual, flúor, turbidez, *Escherichia coli* e coliformes totais, sendo as análises complementares realizadas por empresa terceirizada especializada. Durante a vistoria, foram verificadas in loco as condições da infraestrutura laboratorial e os resultados das análises executadas. As imagens da Figura 2 (a), (b) e (c) apresentam registros da área interna do laboratório.

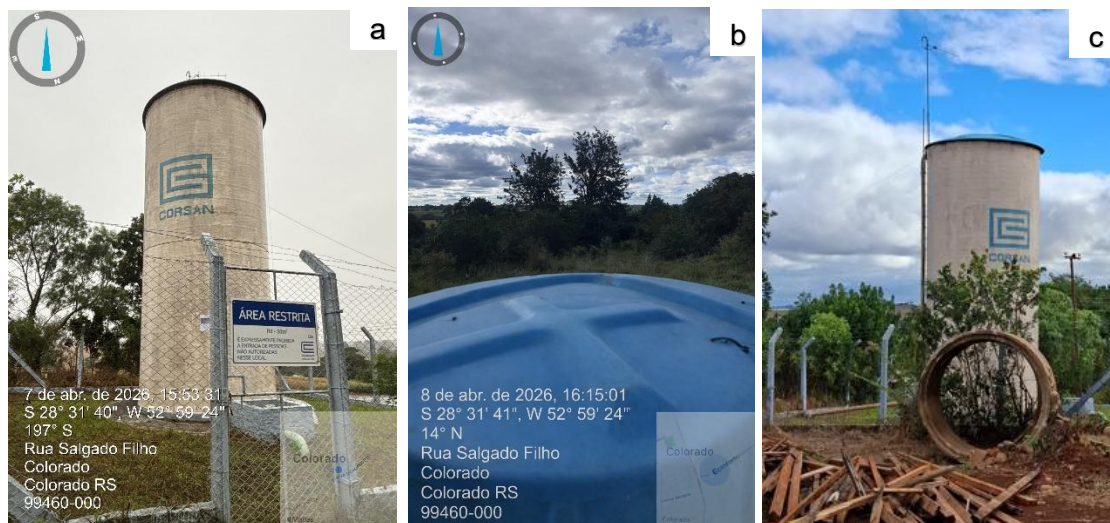
**Figura 3 – Reservatório R01.**

No decorrer da fiscalização, foram analisados os registros de limpeza e desinfecção dos reservatórios, bem como verificados os dispositivos de segurança operacional — como tampas, extravasores, respiros protegidos e condições de vedação — além do estado geral de conservação das estruturas civis. Também foram observados aspectos relacionados à integridade das instalações, incluindo possíveis pontos de infiltração, presença de fissuras e condições de acesso para operação e manutenção.

Ambos os reservatórios são acompanhados por sistema de telemetria, que possibilita o monitoramento contínuo dos níveis de água e o acionamento automático dos poços quando atingidos limites previamente estabelecidos. Esse controle contribui para a manutenção da pressão na rede e para a redução de riscos de desabastecimento, otimizando a operação do sistema. As imagens da Figura 3 (a), (b) e (c) apresentam registros do reservatório R01, enquanto as imagens da Figura 4 (a), (b) e (c) correspondem ao reservatório R02.

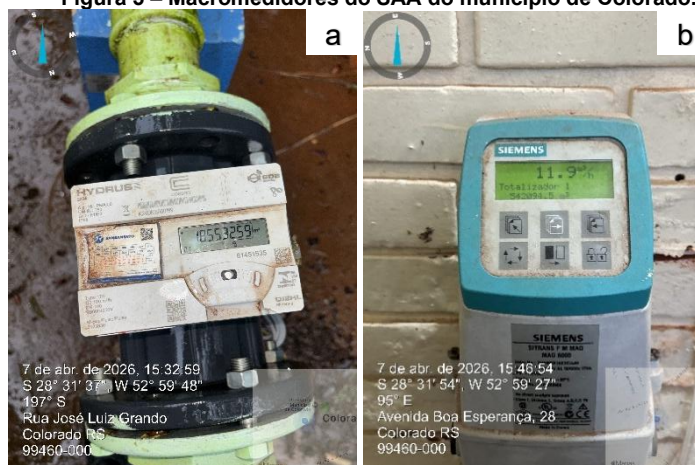
Figura 5 – Macromedidores do SAA do município de Colorado.

A fiscalização identificou que o controle do balanço hídrico do sistema é realizado exclusivamente por meio da medição da vazão de água captada nos poços subterrâneos. Cada unidade de captação possui macromedidor instalado na saída, destinado ao acompanhamento do volume produzido no sistema. Entretanto, não foram apresentados registros de aferição periódica, calibração ou manutenção preventiva dos equipamentos de medição.

Verificou-se ainda que o SAA de Colorado não realiza importação nem exportação de água, bem como não dispõe de macromedição em outros pontos estratégicos do sistema, como reservatórios ou setores da rede de distribuição. Dessa forma, o monitoramento operacional permanece restrito ao volume captado nos poços subterrâneos, conforme informações apresentadas na Tabela 4. As imagens da Figura 5 apresentam os macromedidores instalados nas unidades de captação do sistema.

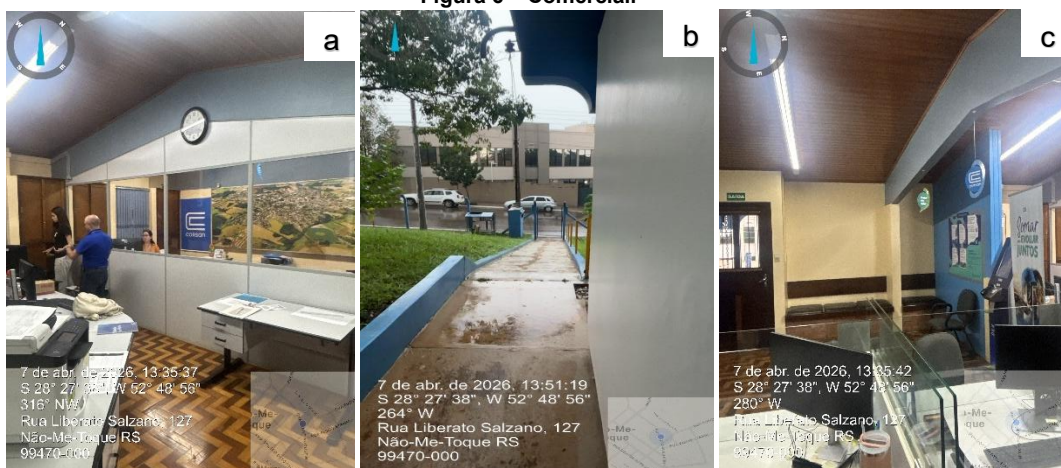
Figura 6 – Comercial.

O município de Colorado/RS não possui unidade de atendimento comercial local da prestadora de serviços. Conforme verificado durante a fiscalização, os atendimentos administrativos e comerciais destinados aos usuários do município são realizados de forma centralizada na unidade localizada em Não-Me-Toque/RS. Constatou-se, portanto, a ausência de estrutura de atendimento comercial no município fiscalizado, embora seja necessária a disponibilização de unidade adequada para atendimento aos usuários locais. A figura 6 apresenta registros da unidade, evidenciando aspectos externos e internos da estrutura utilizada.
