## REGULAÇÃO RELATÓRIO TÉCNICO DE FISCALIZAÇÃO N. 780/2026 – RTF

**Fiscalização regular no Sistema de  
Abastecimento de Água e Sistema de  
Esgotamento Sanitário de Santa Bárbara do  
Sul/RS.**

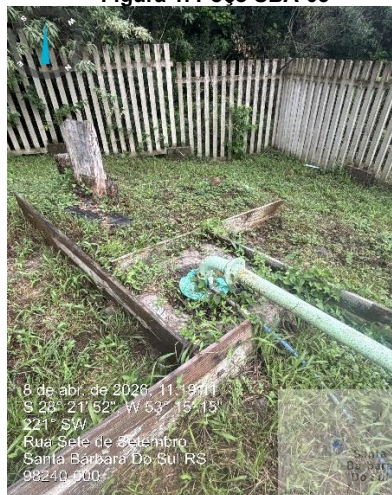
Figura 1. Poço SBA-03

O SAA de Santa Bárbara do Sul realiza a captação de água bruta por meio de poços artesianos destinados ao abastecimento do município, conforme apresentado na Tabela 1 e na Figura 1. Durante a fiscalização, verificou-se que os poços SBA-03, SBA-04, SBA-05 e SBA-06 encontram-se em operação. O poço SBA-02 foi informado pela prestadora como unidade mantida em reserva técnica. Já o poço SBA-01 não foi localizado durante as atividades de campo, enquanto o poço SBA-01A encontrava-se tamponado no momento da vistoria.

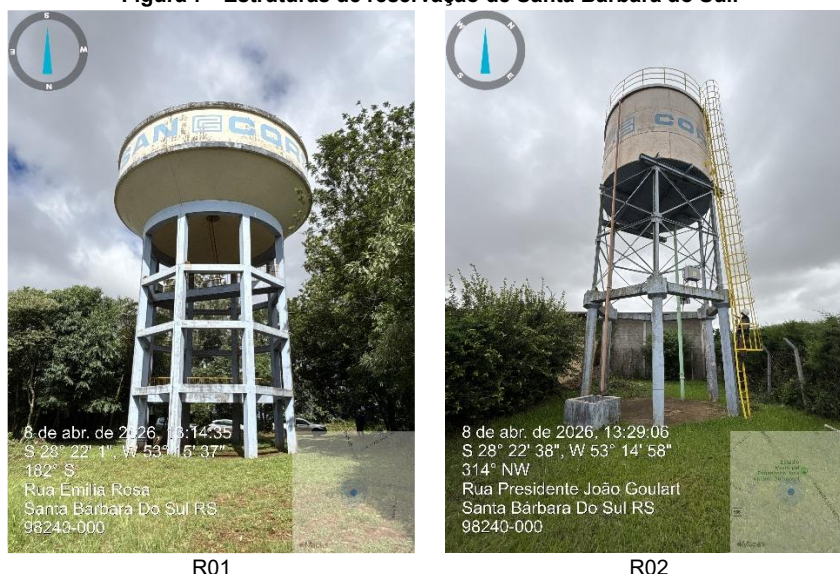
Figura 7 - Estruturas de reservação de Santa Bárbara do Sul.

Durante a fiscalização, foram avaliados os laudos de limpeza dos reservatórios, os dispositivos de proteção operacional e as condições gerais de conservação das estruturas. Ambos os reservatórios são monitorados por sistema de telemetria, que permite o acionamento automático dos poços quando os níveis de água atingem patamares predefinidos.

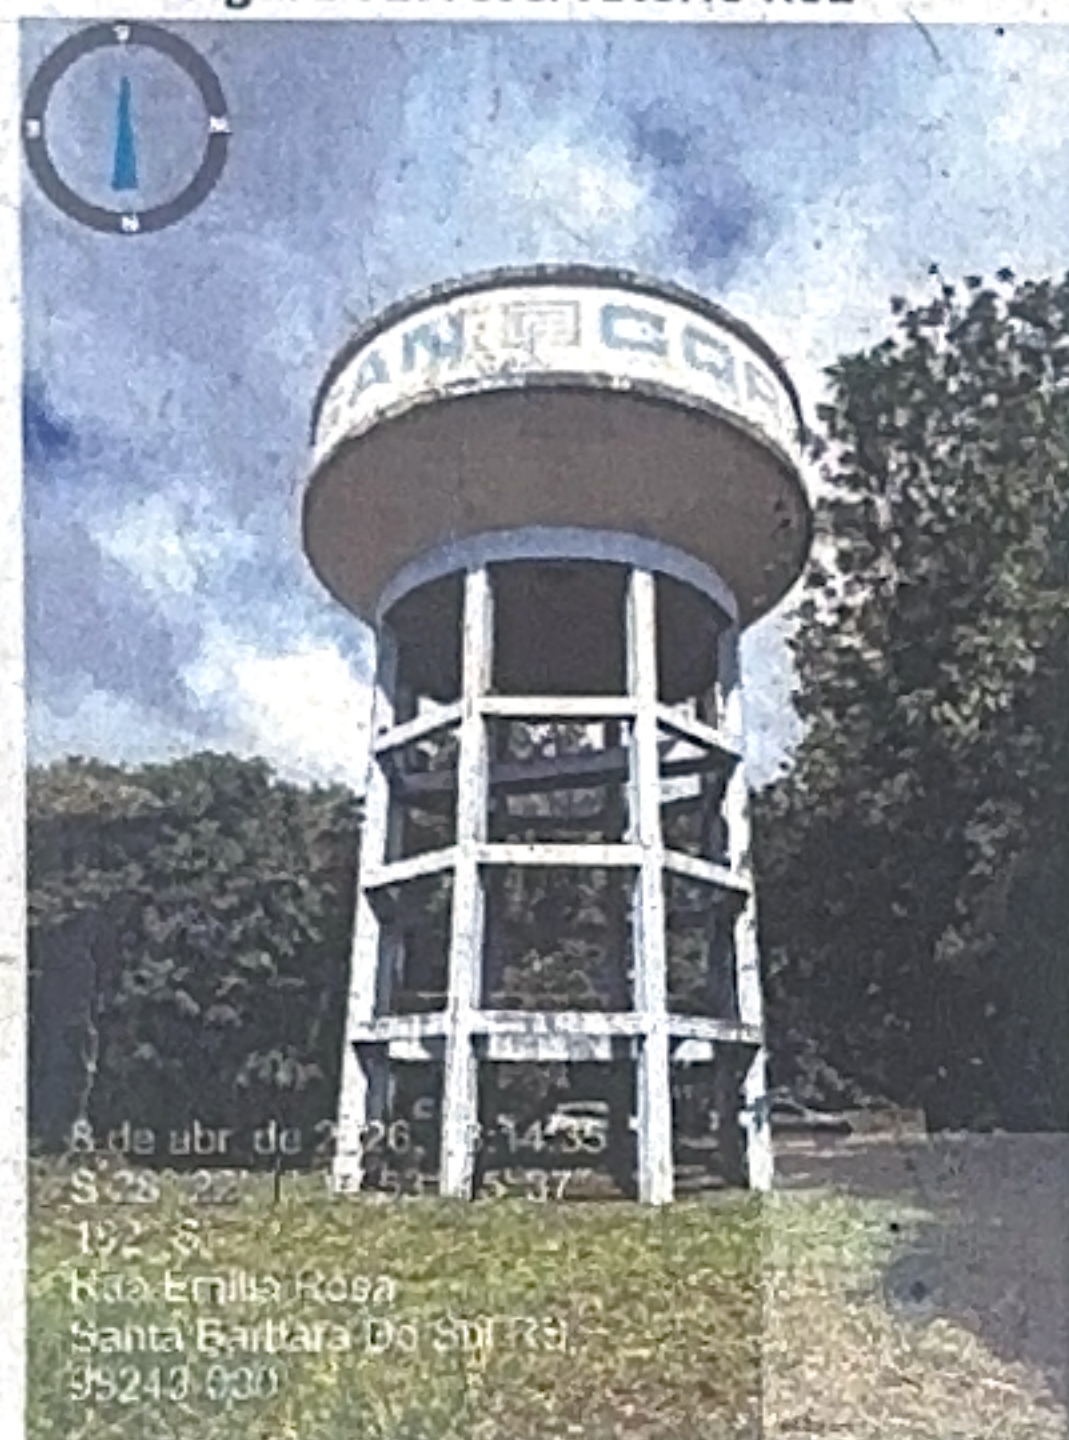
Figura 01: reservatório R01

A fiscalização regular realizada no município de Santa Bárbara do Sul, em 08/04/2026, incluía a inspeção do reservatório R01 pertencente ao Sistema de Abastecimento de Água do município. Contudo, não foi possível acessar a parte superior da estrutura, localizada na Rua Emília Rosa, devido à presença de um animal silvestre (coruja) no local, o que impossibilitou a realização da atividade de forma segura. As figuras abaixo evidenciam o impedimento constatado durante a fiscalização.
