## REGULAÇÃO RELATÓRIO TÉCNICO DE FISCALIZAÇÃO N. 783/2026– RTF

**Fiscalização regular no Sistema de  
Abastecimento de Água e Sistema de  
Esgotamento Sanitário de Ibirubá/RS.**

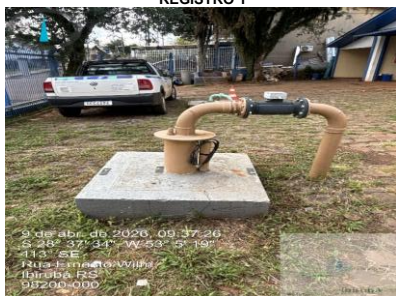
REGISTRO 1

| NC | CÓDIGO DA NC | UNIDADE | Poço IBB - 13 |
| 2 | A2.14 | CONSTATAÇÃO | Vazamento aparente. |

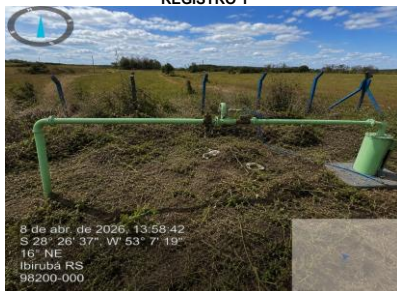
REGISTRO 1

| NC | CÓDIGO DA NC | UNIDADE | Poço IBB - 08 |
| 8 | A2.2 | CONSTATAÇÃO | O cercamento apresenta falhas na tela. |

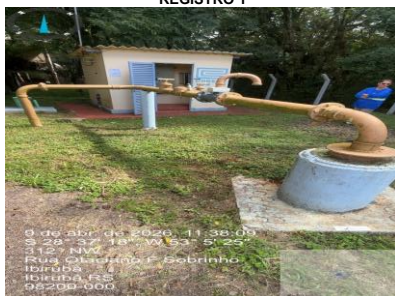
REGISTRO 1

| NC | CÓDIGO DA NC | UNIDADE | Poço IBB - 02 |
| 11 | A2.2 | CONSTATAÇÃO | Poço não é totalmente cercado. |

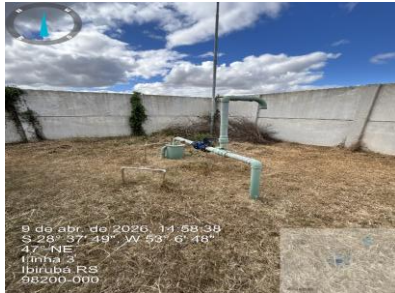
REGISTRO 1

| NC | CÓDIGO DA NC | UNIDADE | Poço IBB - 18 |
| 14 | A2.14 | CONSTATAÇÃO | Vazamento aparente. |

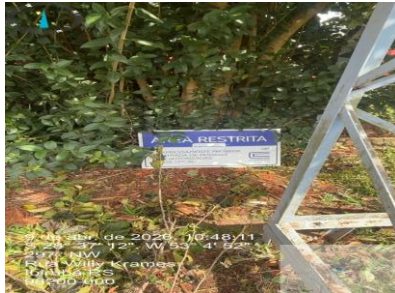
REGISTRO 1

| NC | CÓDIGO DA NC | UNIDADE | Reservatório R06 |
| 17 | A5.2 | CONSTATAÇÃO | Unidade sem cercamento |

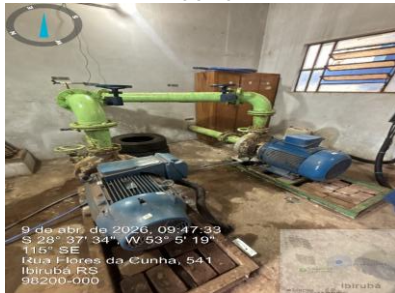
REGISTRO 1

| NC | CÓDIGO DA NC | UNIDADE | Estação de Bombeamento EBA-02 |
| 35 | A3.9 | CONSTATAÇÃO | Entorno do estação há material de construção depositado. |
