### RELATÓRIO TÉCNICO DE FISCALIZAÇÃO N. 1234/2024 - RTF

**Fiscalização Regular do serviço de  
disposição final de resíduos sólidos  
urbanos em aterro licenciado da empresa  
CRVR no município de São Leopoldo/RS.**

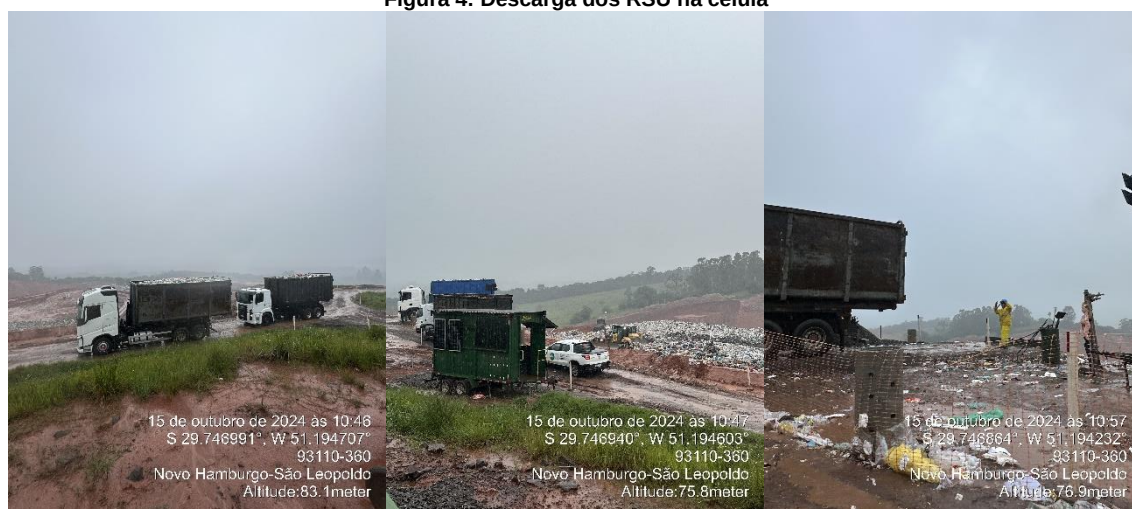
Figura 4: Descarga dos RSU na célula

O caminhão, após chegar na área indicada para descarga dos resíduos, encontra uma máquina, responsável por auxiliar na atividade, além de espalhar e compactar os resíduos que estão sendo descarregados. A Figura 4 reporta a atividade de descarregamento do caminhão. Segundo informações do prestador de serviços, a unidade recebe cerca de 1.300 toneladas de RSU por dia.

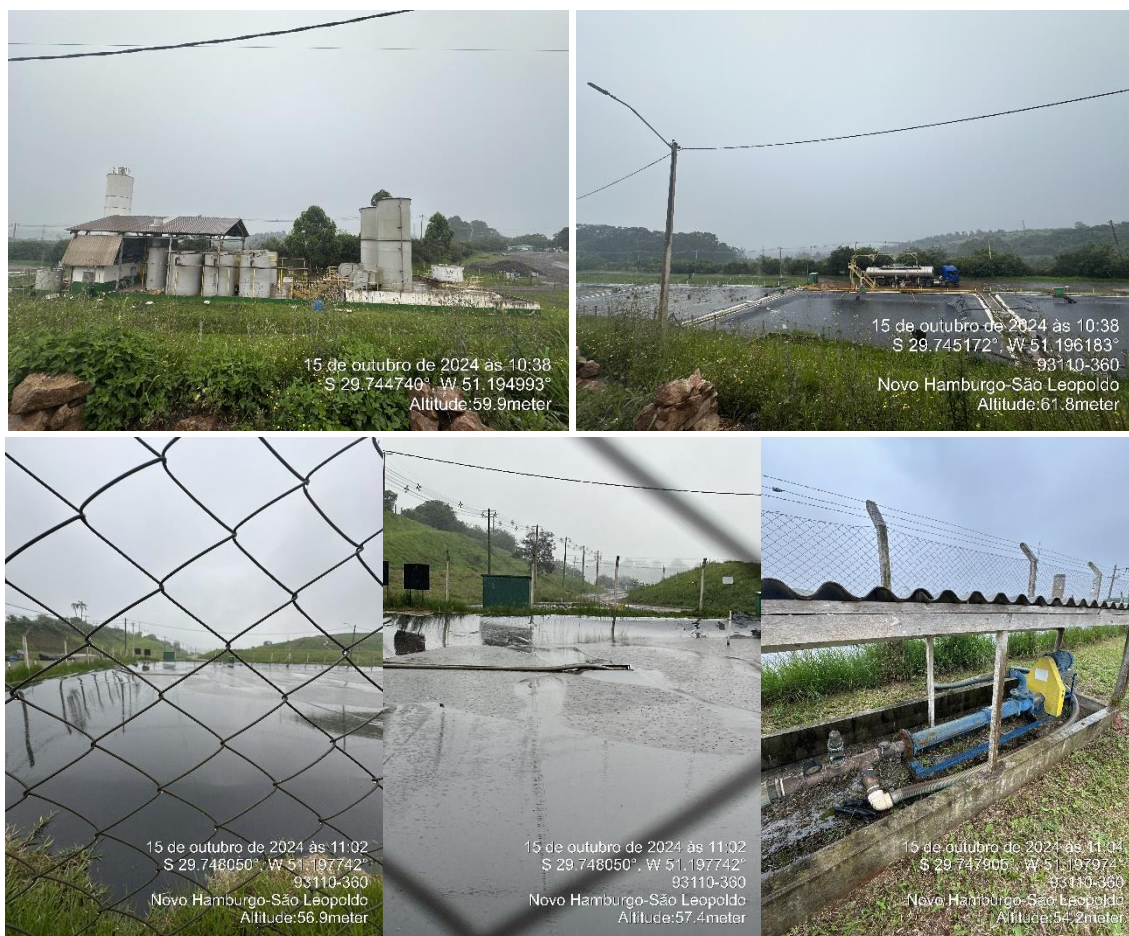
Figura 5: ETE desativada e lagoas de acúmulo de chorume

A unidade de disposição final de RSU da CRVR-SL possui uma estação de tratamento de efluentes (ETE) para tratar o chorume produzido na área. Conforme consta na LO vigente, a estação é composta por 8 lagoas impermeabilizadas (4 delas instaladas entre a célula de disposição de resíduos e a estrada de acesso ao empreendimento, 1 instalada aos fundos da célula, 2 localizadas ao norte da célula e 1 ao sul). O sistema de tratamento de efluentes possui pré-tratamento composto por: floculadores, decantadores Dortmund, caixas de equalização, torres de *Stripping*, adensador de lodo, filtro prensa.

Conforme consta nos processos FEPAM, existe um processo (n. 001915-0567/23-6) para instalação de uma nova ETE no aterro sanitário de São Leopoldo. Dessa forma, o chorume gerado na unidade, aproximadamente 250 m<sup>3</sup> por dia, está sendo armazenado nas lagoas (Figura 5) e encaminhado posteriormente para tratamento externo, não sendo tratado na unidade atualmente. As lagoas existentes no aterro totalizam 22.000 m<sup>3</sup> e, segundo informações a unidade possui armazenado cerca de 15.000 m<sup>3</sup> de chorume. Conforme relatório apresentado para a FEPAM, no último trimestre, o chorume foi encaminhado para as seguintes estações de tratamento: MK2E Tecnologia Ambiental (Teutônia), Ambiental Metrosul (Canoas), Ambiental Metrosul (Alvorada), Ambiental Metrosul (Esteio) e CRVR – unidade de Minas do Leão (Minas do Leão).

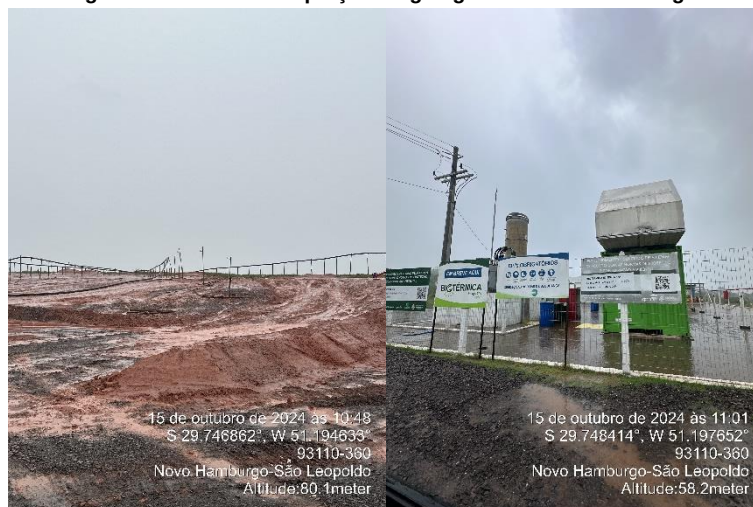
Figura 7: Sistema de captação de gás gerado e usina de biogás

Atualmente, dos 72 queimadores instalados no aterro sanitário, 35 estão sendo direcionados para a usina de geração de biogás, que pertence ao mesmo grupo empresarial (Figura 7).

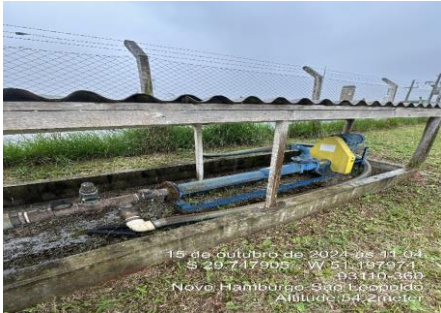
REGISTRO 1

| 2 | - | CONSTATAÇÃO | Chorume vazando da bomba em local não impermeabilizado. |
| GRUPO | PRAZO | NÃO CONFORMIDADE | Chorume vazando da bomba em local não impermeabilizado. |

| 2 | 365 dias | OBSERVAÇÃO | |
