REGULAÇÃO RELATÓRIO DE FISCALIZAÇÃO N. 126/2019 - FT

Fiscalização de Engenharia à Estação de Tratamento de Água (ETA-I) do Sistema Integrado Canela e Gramado, situada em Canela/RS.

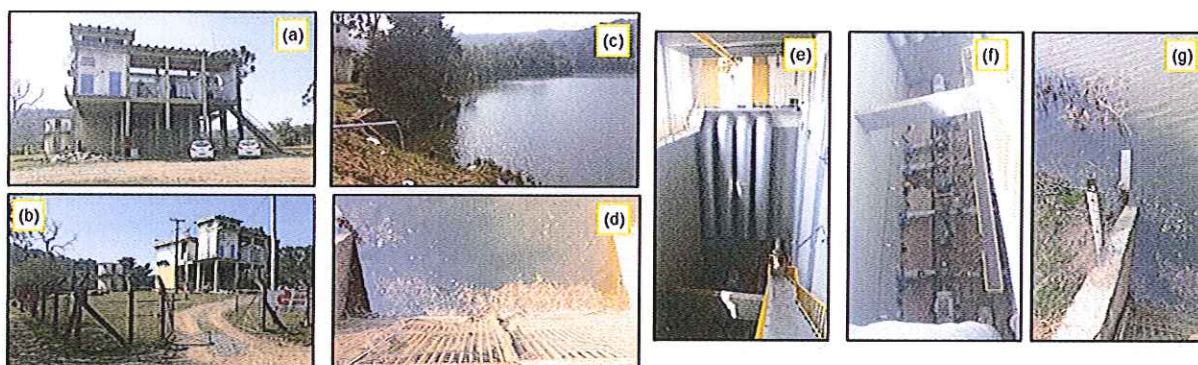
O registro fotográfico das instalações da captação é apresentado na Figura 3.

A área da captação é de fácil acesso. A área é isolada por portão e cercamento, evitando o acesso de pessoas não autorizadas. A captação possui peneiras e gradeamento e a estrutura encontrava-se em reforma e ampliação. Contudo, não

possui vigilância e não é realizado o registro histórico do nível de água. Além disso, existe a necessidade de identificação da área.

As instalações da captação (tubo de revestimento, cavalete e/ou acessórios) estão em condições satisfatórias de conservação e/ou operação, estando em acordo com a ABNT NBR 12211:1992, 12213:1992, 12214:1992 e NR-10. A captação é realizada em poço seco, possui conjunto motobomba reserva, sistema de ventilação e drenagem e medidor de vazão.

O manancial não apresentou indícios de eutrofização e, também, não foram identificadas fontes aparentes de poluição no local. Além disso, existem marcadores para o controle dos níveis de água no manancial. Todavia, não foram identificados indícios de que o registro histórico dos níveis de água seja controlado.

Figura 3: Registro fotográfico do local da captação, onde: (a) vista frontal da edificação; (b) portão, cercamento e estrada de acesso, (c) ponto de captação; (d) detalhe do ponto de captação com peneira e gradeamento; (e-f) casa de bombas, e; (g) marcadores de nível do manancial.

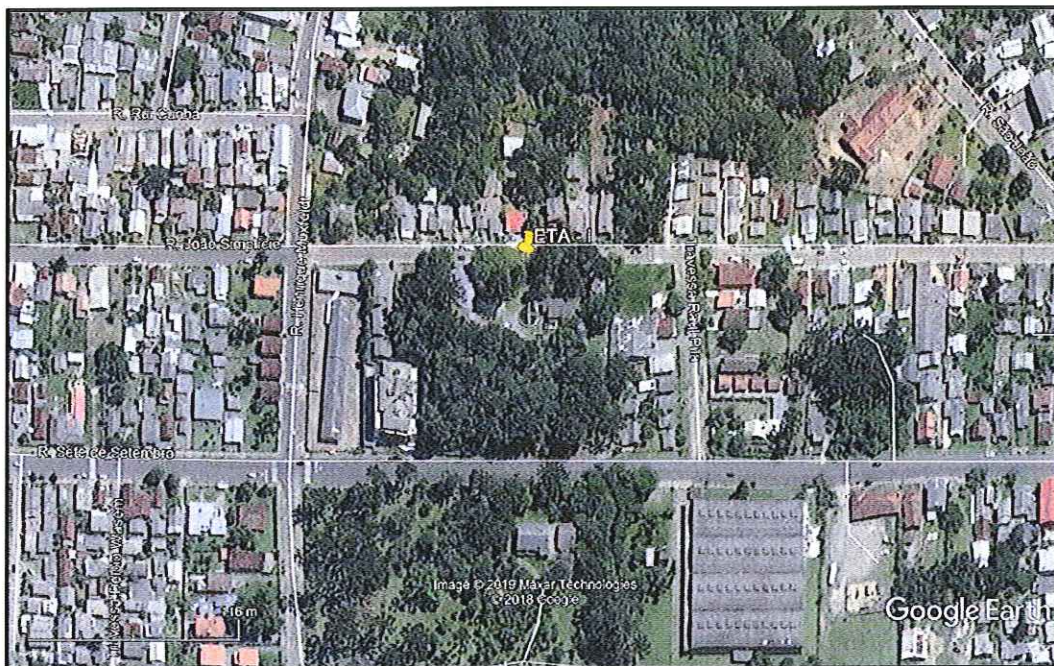
Figura 4: ETA-I do sistema integrado Canela e Gramado, coordenadas 29°21'29.13"S e 50°48'6.83"O. Fonte: Disponível no Google Earth, acesso em 30 de outubro de 2019.

A Estação de Tratamento (Figura 4) é dotada de uma adutora de Ferro flex, DN300, 270 m.c.a., com extensão de 10.400 m por onde ingressa a água bruta. O misturador rápido é do tipo calha *Parshall* e tem a função de medir a vazão e dosar o coagulante, aproveitando o ressalto hidráulico para a mistura dos insumos. Sendo assim, o coagulante (Sulfato de Alumínio) é aplicado na garganta da calha *Parshall*, e, na sequência, a água é encaminhada à etapa de floculação.

A unidade de floculação é composta por dois flocculadores hidráulicos, sendo um com seção retangular e outro de seção circular. O objetivo desta etapa é formar coloides de partículas finas e gradientes hidráulicos decrescentes, visando não quebrar os flóculos formados até o acesso à unidade de decantação.

A decantação é realizada em quatro unidades de decantadores. Nesta etapa, os flóculos formados nos flocculadores possuem massa passível de sedimentação encontram águas com baixa velocidade e sedimentam. Ao final dos decantadores, calhas de água decantada captam a água, enquanto os coloides precipitados sedimentam ao fundo do decantador formando o lodo. De acordo com informações fornecidas pelo Operador da ETA no momento da fiscalização, os decantadores são lavados, aproximadamente, uma vez por semana, sendo o lodo descartado na rede pluvial.

O sistema de filtração é composto por quatro filtros rápidos de fluxo descendente, que atuam no polimento final da água decantada. Quanto aos filtros, destaca-se que a retrolavagem é realizada diariamente, de acordo com a informação fornecida pelo Operador, e que a água da barreira era encaminhada à um reservatório. Contudo, o bombeamento encontrava-se inoperante.

Na etapa seguinte, é realizada a dosagem para desinfecção final por cloro gás e a fluoretização, visando atender aos padrões de potabilidade. Salienta-se que o lodo não possui tratamento, sendo lançado diretamente na rede pluvial.

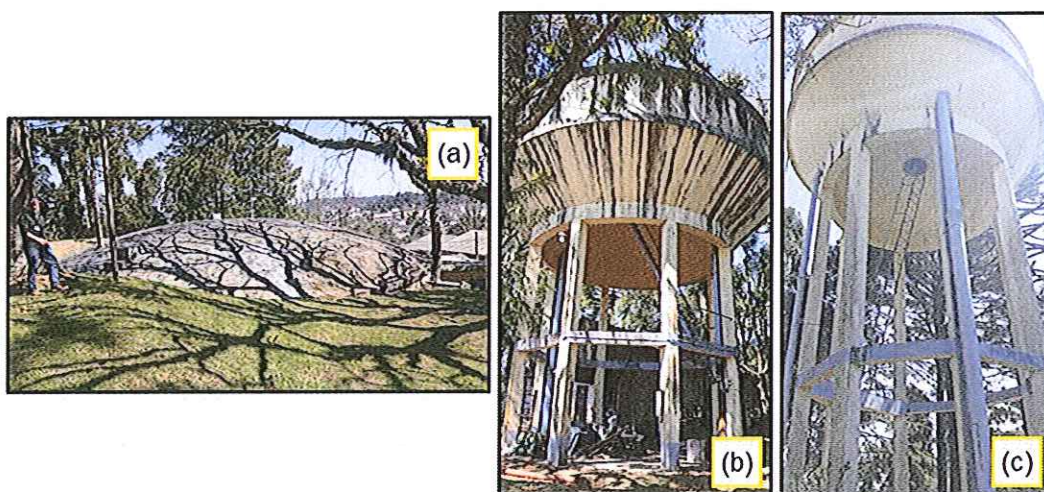
Na área da ETA ainda estão alocados os reservatórios de água tratada R-3 (com capacidade nominal de 1.500 m³, de concreto, semi-enterrado), R-4 (com capacidade nominal para de 250 m³, de concreto, elevado) e R-5 (com capacidade nominal para de 100 m³, de concreto, elevado), conforme Figura 6.

Figura 6: Reservatórios localizados junto à ETA – I, onde (a) reservatório R-03 de 1.500 m³; (b) reservatório R-4 de 250 m³, e; (c) reservatório R-5 de 100 m³.

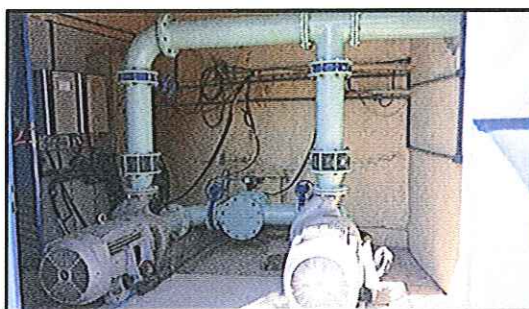
Além dos reservatórios, junto à ETA fica a elevatória de água tratada EBAT-3 (Figura 7), que é responsável por recalcar água tratada aos reservatórios elevados da ETA e ao reservatório Vila Diva.

Figura 7: Elevatória de água tratada EBAT-3 localizada junto à ETA – I.

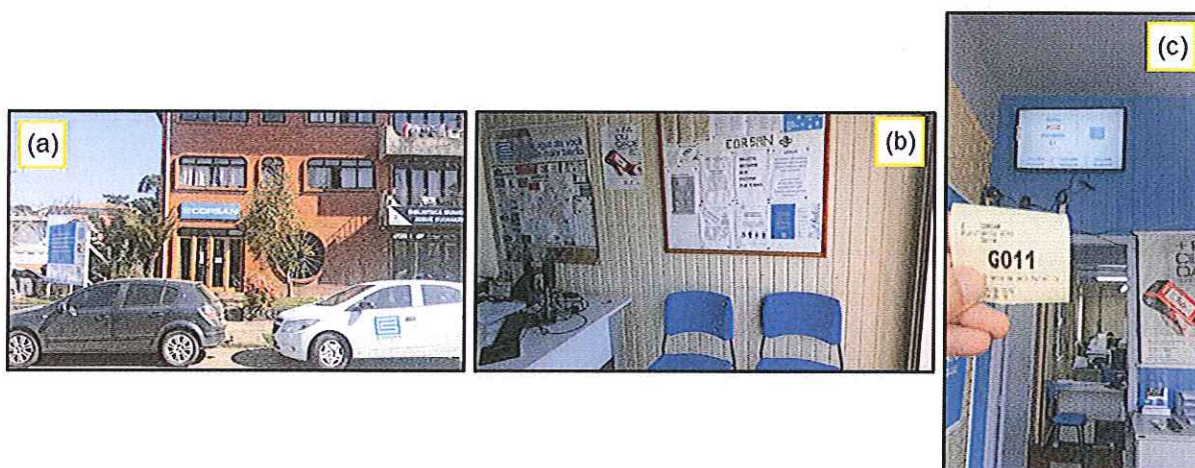
Figura 8: Registro fotográfico do setor Comercial, onde: (a) fachada do escritório de atendimento; (b) sala de espera e atendimento, e; (c) senha impressa que pode ser acompanhada pelo visor.

O atendimento aos usuários é realizado na Rua Badem Powel, 202 - Centro, Canela/RS, na esquina com a Rua Papa João XXIII (Figura 8). O setor comercial conta com um gestor, dois funcionários, um menor aprendiz, um estagiário e dois leituristas.

A unidade de atendimento possui totem para retirada e impressão de senhas (vide Figura 8c). Dispõe de urna para pesquisa de satisfação, entretanto não executa a mesma. Ademais, possui bebedouro disponível apenas na parte interna do escritório.

- a) a tabela com as tarifas vigentes;
- b) a tabela com os serviços cobráveis e prazo para sua execução;
- c) não fornece número de protocolo para todos os atendimentos.

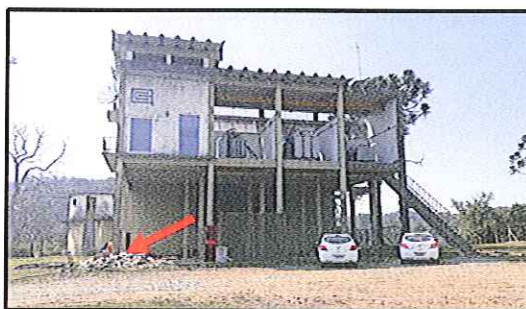
Unidade operacional SAA	Constatação C-1: Regularizar dados contidos no SIOUT. Regularizar dados contidos no site da ANA.
NC-1: Inexistência de outorga e/ou documento não disponível.	
Referência Legal Lei Federal 11.445/2007 Lei Federal nº 9433/1997	
Unidade operacional Captação	Constatação C-2: Acúmulo de resíduos próximo a área de captação.
NC-2: Deixar de promover a conscientização ambiental incentivando a preservação do meio ambiente.	
Referência Legal NBR 11174:1990 NBR 15113:2004 Lei Federal 11.445/2007

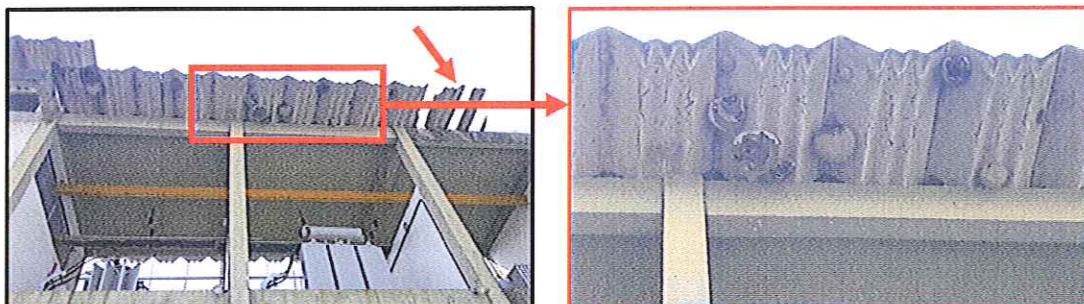
Unidade operacional Captação	Constatação C-3: Presença significativa de animais da ordem <i>Hymenoptera</i> .
NC-3: Não proporcionar a segurança das edificações e dos operadores.	
Referência Legal Resolução CONAMA nº 357, de 17 de março de 2005.

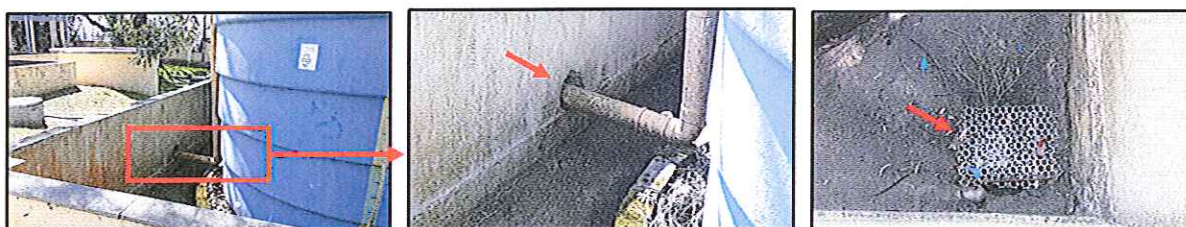
Unidade operacional ETA	Constatação C-5: Bacia de contenção não proporciona a estanqueidade em caso de vazamentos.
NC-5: Não proporcionar a segurança das edificações e dos operadores.	
Referência Legal NBR 12216:1992

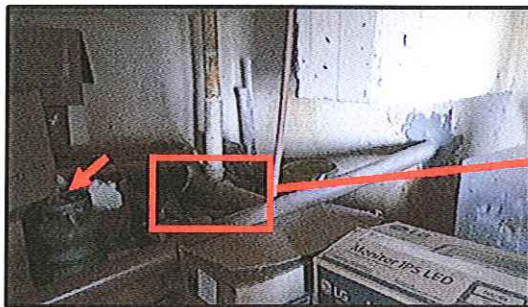
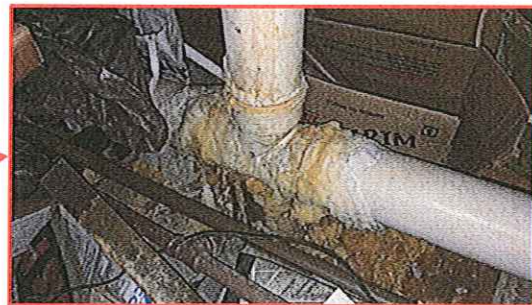
Unidade operacional ETA – Casa de Química	Constatação C-7: Acúmulo de materiais alheios à operação da ETA. Presença de botijão P13. Identificação de vazamento de polímero.
NC-7: Deixar de executar a limpeza da área, não mantendo condições sanitárias satisfatórias. Perda de reagente e/ou não executar redução de perdas.	
Referência Legal NBR 12216:1992 NBR 13035:1993

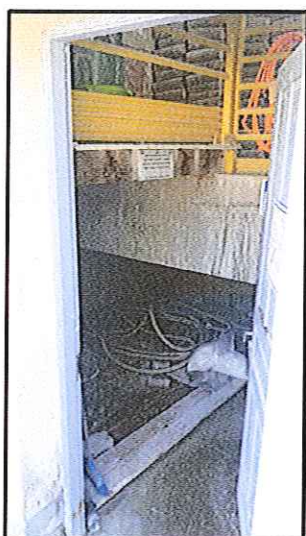
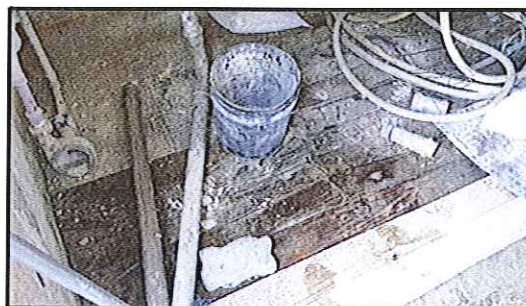
Unidade operacional ETA	Constatação C-8: Parte inferior da tina de cal, local de armazenamento do fluossilicato de sódio, com estrado de madeira úmido, espalhamento de reagente e materiais alheios à operação da ETA.
NC-8: Deixar de executar a limpeza da área, não mantendo condições sanitárias satisfatórias. Acondicionamento inadequado de materiais.	
Referência Legal NBR 12216:1992 NBR 13035:1993

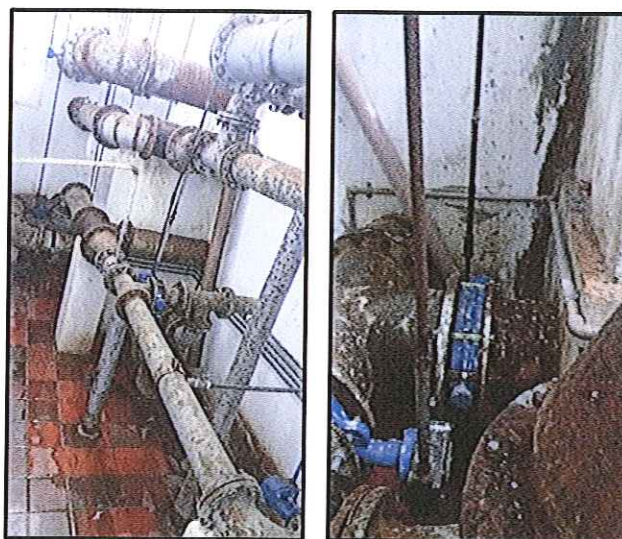
Unidade operacional ETA – Manobra dos filtros	Constatação C-9: Vazamento aparente. Tubulações com significativos pontos de oxidação.
NC-9: Perda de água e/ou não executar redução de perdas. Realizar a conservação e manutenção preventiva de unidade do sistema público de abastecimento de água.	
Referência Legal Lei Federal 11.445/2007 NBR 12211:1992

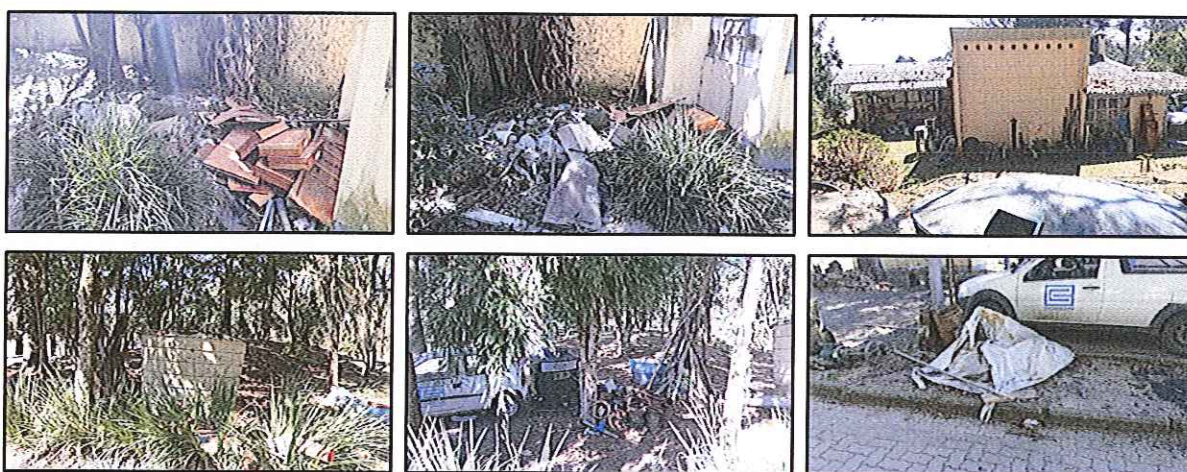
Unidade operacional ETA - Pátio	Constatação C-11: Significativo acúmulo de resíduos e materiais alheios à operação da ETA, junto ao bloco hidráulico, próximo à reservatórios e ao longo do pátio da unidade.
NC-11: Deixar de executar a limpeza da área, não mantendo condições sanitárias satisfatórias.	
Referência Legal Lei Federal 11.445/2007 NBR 12216:1992

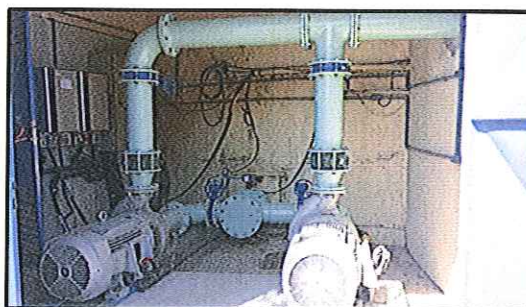
Unidade operacional elevatória EBAT-03	Constatação C-12: Inexistência de canaletas para o escoamento de água, sistema de drenagem e extintor de incêndio.
NC-12: Inadequação da drenagem de água da casa de bombas. Inexistência de extintor de incêndio.	
Referência Legal NBR 12214:1992 Lei Federal 11.445/2007 NR-10; NR-23 NBR 14100:1998 NBR 12693:2013 NBR 15808:2017

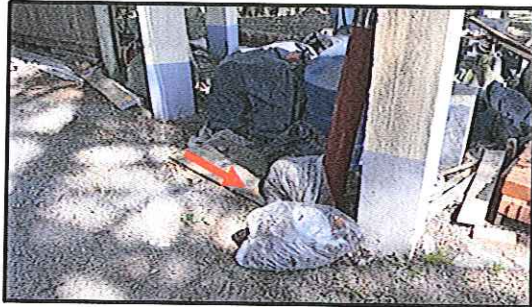
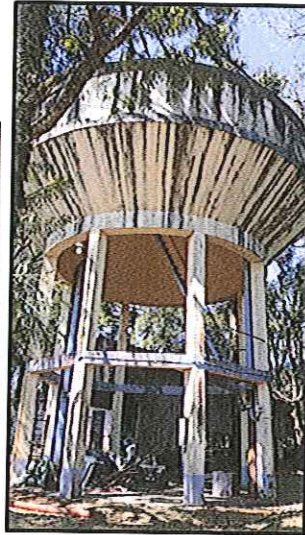
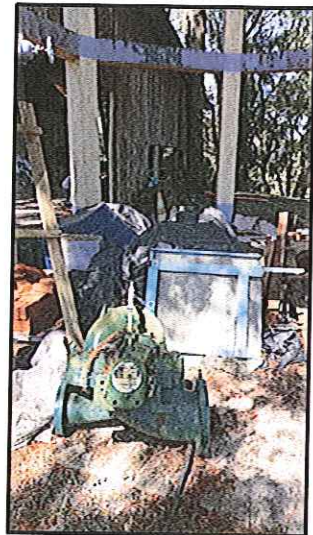
Unidade operacional Reservatório	Constatação C-13: Acúmulo de resíduos orgânicos e materiais alheios à função e operação do reservatório. Necessidade de manutenção e pintura com logotipo da empresa.
NC-13: Deixar de executar a limpeza da área. Realizar a conservação e manutenção preventiva de unidade do sistema público de abastecimento de água.	
Referência Legal Lei Federal 11.445/2007 NBR 12216:1992 NBR 12217:1994

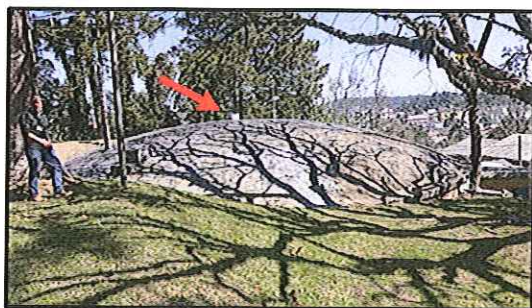
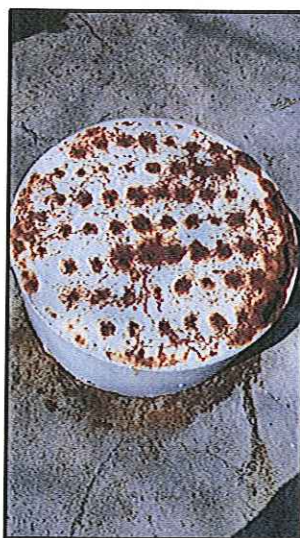
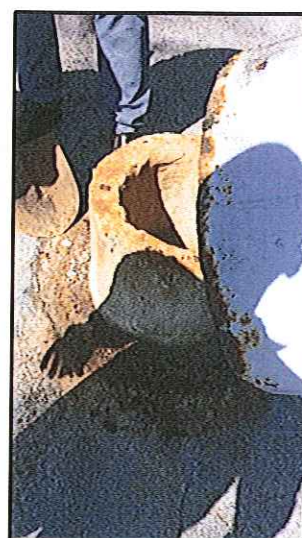
Unidade operacional Reservatório R-12	Constatação C-14: Tampa que não proporciona vedação e travamento. Respiro do tanque que não protege contra a entrada de insetos no reservatório.
NC-14: Vedação e travamento da tampa de inspeção são insatisfatórios. Não manter as condições de potabilidade da água.	
Referência Legal NBR 12217:1994 Portaria n.5 do Ministério da Saúde

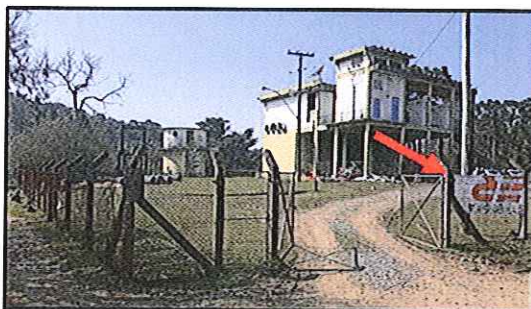
Unidade operacional Captação	Constatação C-1: Placa ilegível. Para promover a transparência de suas ações, a colocação de placa explícita aos munícipes a importância daquela instalação/edificação.
RC-1: Instalar placa da concessionária, com número de telefone, na entrada da captação informando que aquela é uma área destinada ao abastecimento público.	
Referência Legal Lei Federal 11.445/2007

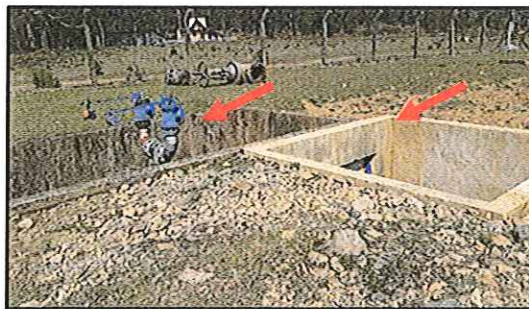
Unidade operacional Captação	Constatação C-3: Ausência de grelha e/ou guarda corpo nas câmaras de registros de manobra.
RC-3: Instalar proteção contra queda na câmara de manobra.	
Referência Legal NBR 12214:1992 NBR 12216:1992

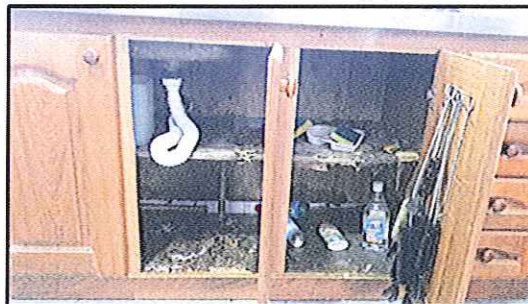
Unidade operacional ETA - Laboratório	Constatação C-4: Vazamento aparente sob a pia do laboratório.
RC-4: Executar limpeza e/ou manutenção preventiva.	
Referência Legal NBR 12216:1992 NBR 13035:1993

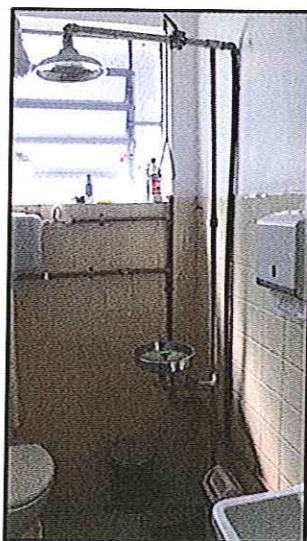
Unidade operacional ETA	Constatação C-5: Chuveiro de emergência com lavador de olhos instalado em local de difícil acesso.
RC-5: Realizar a melhoria das instalações.	
Referência Legal NBR 13035:1993 NBR 16291:2014

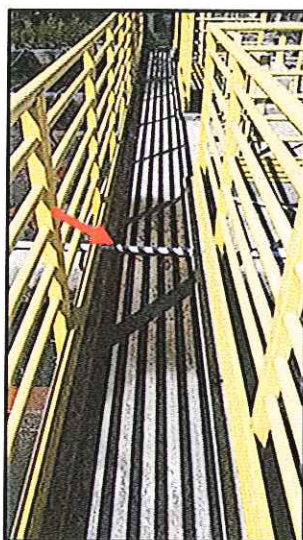
Unidade operacional ETA – bloco hidráulico	Constatação C-6: Tubulações sem proteção sobre o bloco hidráulico, que podem ocasionar a queda de um Operador.
RC-6: Realizar a conservação e manutenção preventiva de unidade do sistema público de abastecimento de água.	
Referência Legal NR-8 NBR 12216:1992

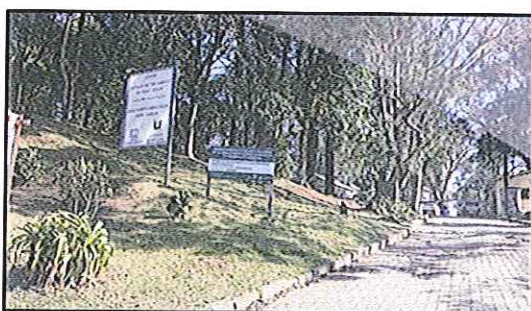
Unidade operacional ETA	Constatação C-9: Placa em local de baixa visibilidade. Para promover a transparência de suas ações, a colocação de placa explícita aos munícipes a importância daquela instalação/edificação.
RC-9: Instalar placa da concessionária, com número de telefone, na entrada informando que aquela é uma área destinada ao abastecimento público.	
Referência Legal Lei Federal 11.445/2007

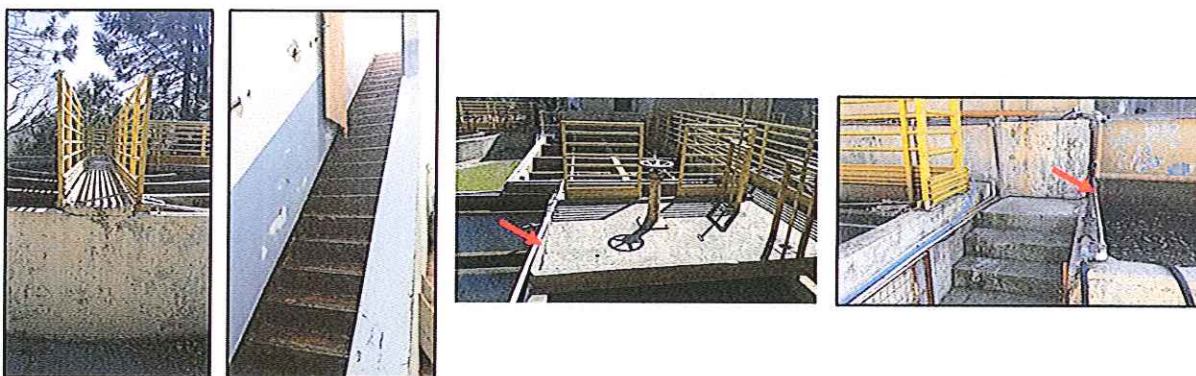
Unidade operacional ETA - Bloco hidráulico	Constatação C-11: Ausência de corrimão e/ou guarda-corpo.
RC-11: Proporcionar a segurança das edificações e dos operadores.	
Referência Legal NBR 12216:1992 NBR 9050:2015 NR-8

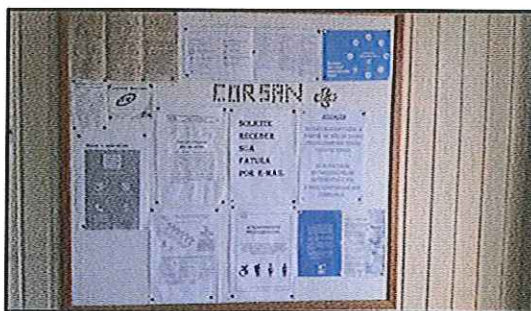
Unidade operacional Escritório	Constatação C-12: Ausência de tabela com as tarifas vigentes.
RC-12: Expor em local visível aos usuários a tabela com as tarifas vigentes.	
Referência Legal Lei Federal nº 8.078, de 11 de setembro de 1990 Art. 144 do RSAE, parágrafo único

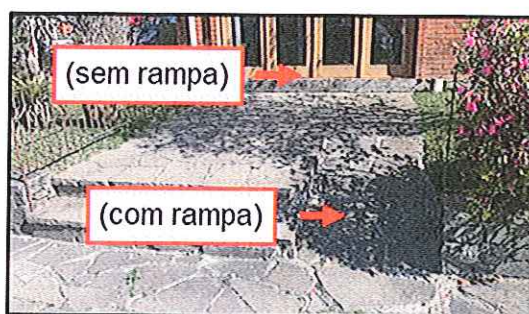
Unidade operacional Escritório	Constatação C-14: Não possui rampa de acesso para cadeirantes.
RC-14: Proporcionar condições de acessibilidade aos usuários.	
Referência Legal NBR 9050:2015 Art. 139 do RSAE
