## RELATÓRIO TÉCNICO DE FISCALIZAÇÃO DE ACOMPANHAMENTO N. 190/2019 - RTFA

Fiscalização de acompanhamento aos  
Reservatórios de Água de Igrejinha/RS.

Unidade fiscalizada: Reservatórios de água de Igrejinha/RS.

Data da fiscalização: 08 e 09 de julho de 2020.

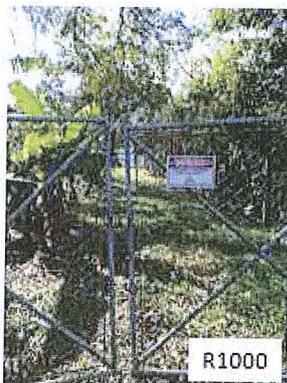
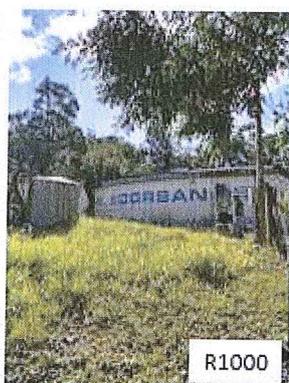
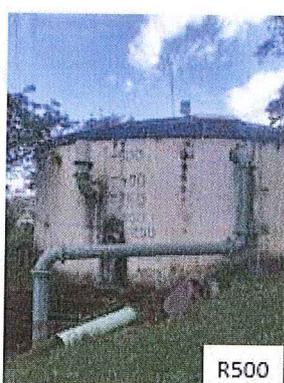
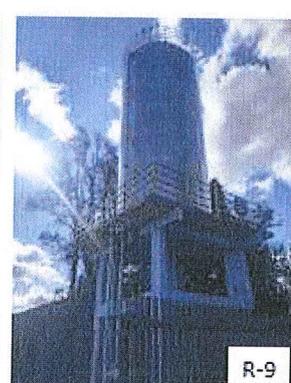
### PARECER DA FISCALIZAÇÃO REFERENTE À NC-1

<b>Local/Unidade:</b> R-1000, R-500, R-9 Bel Monte
<b>Constatação:</b> Reservatórios sem identificação. Para promover a transparência de suas ações, a colocação de placa explícita aos munícipes a importância daquela instalação/edificação.
<b>NC:</b> Inexistência de placa da concessionária com identificação do reservatório, informando que aquela é uma área destinada ao abastecimento público.
<b>Manifestação da CORSAN:</b> Em processamento. US deverá providenciar. Ação: A Unidade de Saneamento irá confeccionar placas de identificação para os reservatórios citados acima.
<b>Prazo solicitado pela CORSAN para solucionar a NC:</b> junho/2020.
<b>Status da NC durante fiscalização de acompanhamento:</b> ( ) Solucionada (X) Não solucionada ( ) Parcialmente solucionada
<b>Parecer:</b> Como não foi solucionada, esta não conformidade migrará para o processo n. 43/2020 – TNC (NC 23), sendo considerada reincidente.

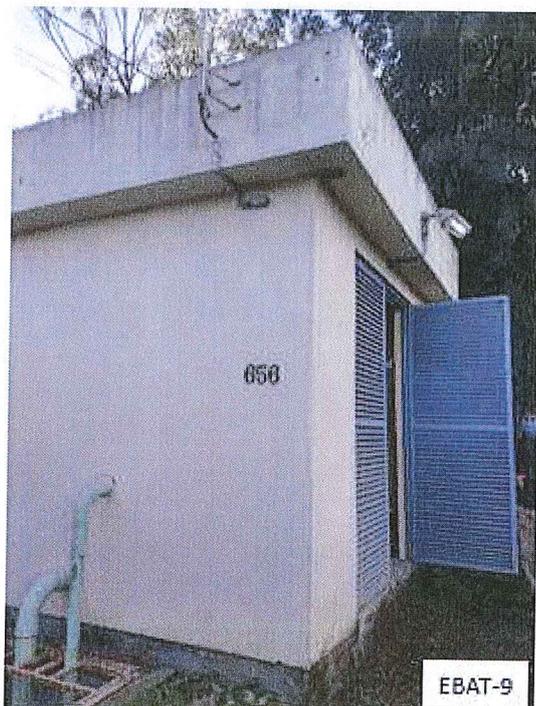
## PARECER DA FISCALIZAÇÃO REFERENTE À NC-2

<b>Local/Unidade:</b> EB-2 (Correção: EBAT-9 Imigração)
<b>Constatação:</b> Elevatória sem identificação. Para promover a transparência de suas ações, a colocação de placa explícita aos munícipes a importância daquela instalação/edificação.
<b>NC:</b> Inexistência de placa da concessionária com identificação da elevatória, informando que aquela é uma área destinada ao abastecimento público.
<b>Manifestação da CORSAN:</b> Em processamento. US deverá providenciar. Ação: A Unidade de Saneamento irá confeccionar placas de identificação para os reservatórios citados acima.
<b>Prazo solicitado pela CORSAN para solucionar a NC:</b> junho/2020.
<b>Status da NC durante fiscalização de acompanhamento:</b> ( ) Solucionada <b>(X) Não solucionada</b> ( ) Parcialmente solucionada
<b>Parecer:</b> Correção: a NC trata-se da EBAT-9 Imigração. Como não foi solucionada, esta não conformidade migrará para o processo n. 43/2020 – TNC (NC 24), sendo considerada reincidente.

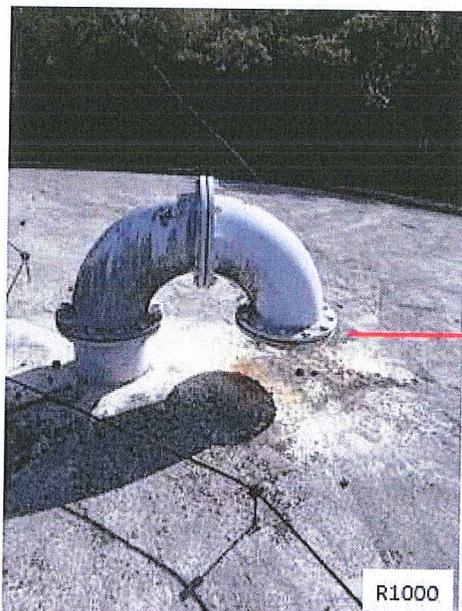
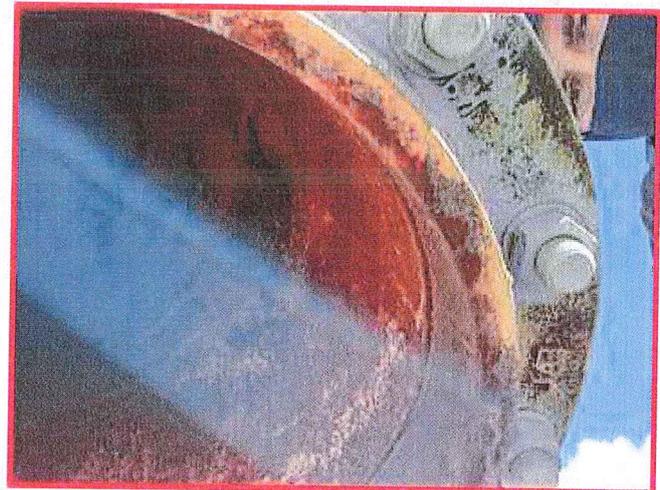
## PARECER DA FISCALIZAÇÃO REFERENTE À NC-3

<b>Local/Unidade:</b> R-1000
<b>Constatação:</b> Tubulação de ventilação sem tela de proteção.
<b>NC:</b> Ventilação do reservatório sem tela de proteção.
<b>Manifestação da CORSAN:</b> Em processamento. Deverá ser providenciado. Ação: Instalar telas de proteção nas tubulações de ventilação.
<b>Prazo solicitado pela CORSAN para solucionar a NC:</b> junho/2020.
<b>Status da NC durante fiscalização de acompanhamento:</b> ( ) Solucionada (X) Não solucionada ( ) Parcialmente solucionada
<b>Parecer:</b> Como não foi solucionada, esta não conformidade migrará para o processo n. 43/2020 – TNC (NC 25), sendo considerada reincidente.

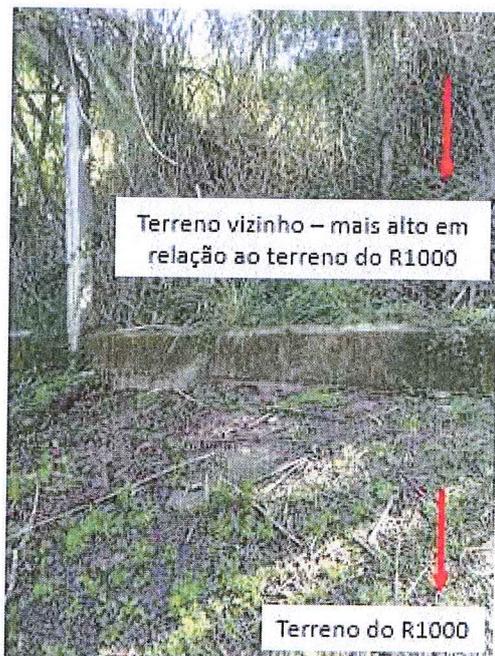
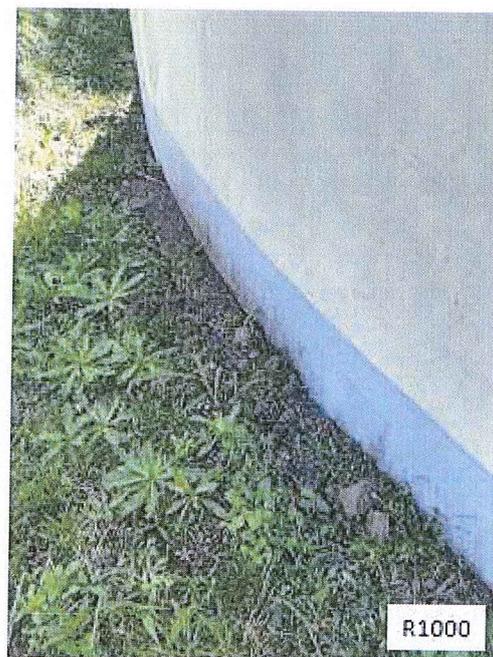
## PARECER DA FISCALIZAÇÃO REFERENTE À NC-4

<b>Local/Unidade:</b> R-1000
<b>Constatação:</b> Água acumulada na base do reservatório.
<b>NC:</b> Deixar de realizar a conservação e manutenção preventiva de unidade do sistema público de saneamento, além de criar ambiente propício para proliferação de vetores.
<b>Manifestação da CORSAN:</b> Feito escoamento da água acumulada.
<b>Prazo solicitado pela CORSAN para solucionar a NC:</b> Realizado.
<b>Status da NC durante fiscalização de acompanhamento:</b> <input checked="" type="checkbox"/> Solucionada <input type="checkbox"/> Não solucionada <input type="checkbox"/> Parcialmente solucionada
<b>Parecer:</b> De acordo com o gestor, foi realizada melhorias na drenagem do terreno do reservatório e no terreno vizinho, de onde estava escoando água de chuva. Durante fiscalização de acompanhamento, sem água acumulada na base do reservatório. Não conformidade encerrada.

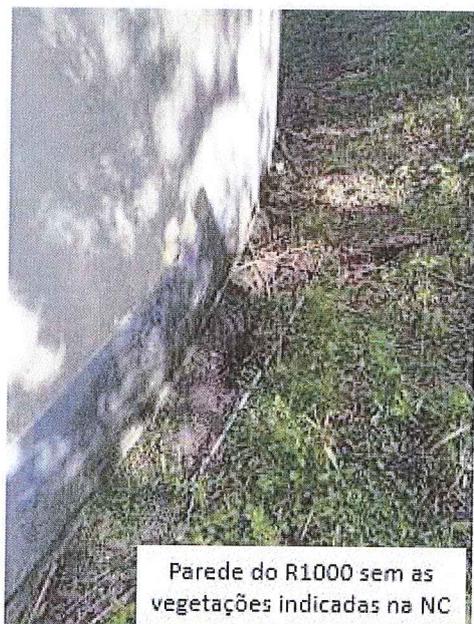
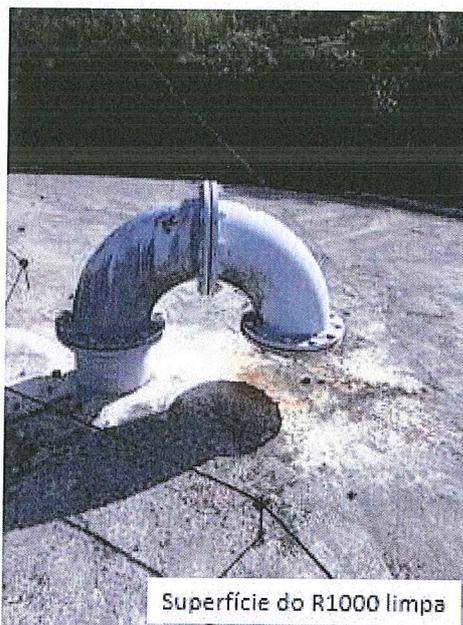
## PARECER DA FISCALIZAÇÃO REFERENTE À NC-5

<b>Local/Unidade:</b> R-1000
<b>Constatação:</b> Presença de vegetação na superfície e junto a parede do reservatório.
<b>NC:</b> Deixar de realizar a conservação e manutenção preventiva de unidade do sistema público de saneamento.
<b>Manifestação da CORSAN:</b> Em processamento. Unidade de Saneamento irá providenciar a limpeza e remoção da vegetação.
<b>Prazo solicitado pela CORSAN para solucionar a NC:</b> junho/2020.
<b>Status da NC durante fiscalização de acompanhamento:</b> <input checked="" type="checkbox"/> Solucionada <input type="checkbox"/> Não solucionada <input type="checkbox"/> Parcialmente solucionada
<b>Parecer:</b> A vegetação na superfície e na lateral do reservatório foram retiradas. Não conformidade encerrada.

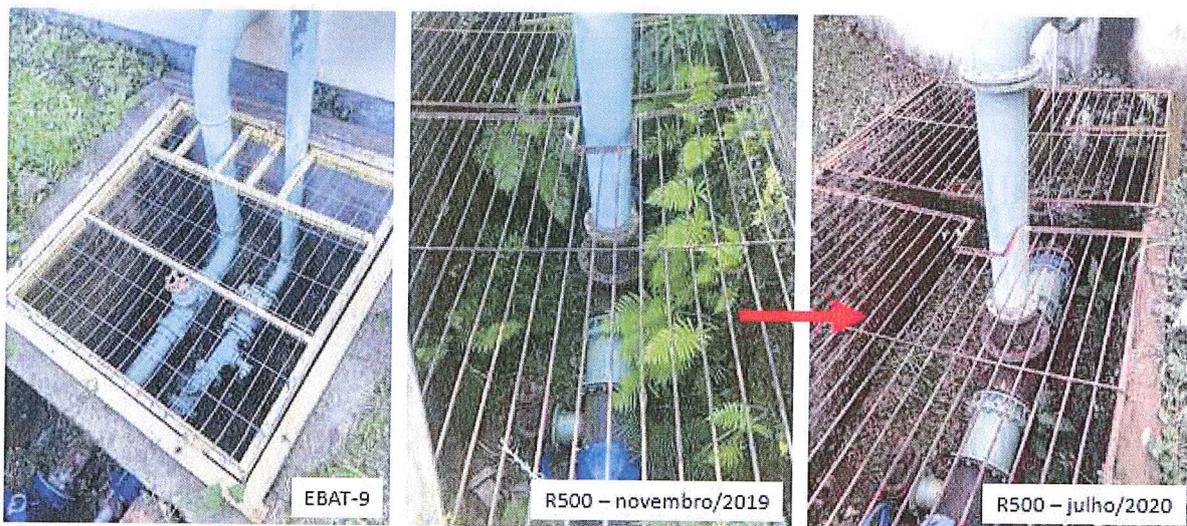
## PARECER DA FISCALIZAÇÃO REFERENTE À NC-6

<b>Local/Unidade:</b> EB-2 (Correção: EBAT-9 Imigração), R-500
<b>Constatação:</b> Presença de vegetação nas caixas de manobra.
<b>NC:</b> Deixar de realizar a conservação e manutenção preventiva de unidade do sistema público de saneamento.
<b>Manifestação da CORSAN:</b> Em processamento. Unidade de Saneamento irá providenciar a limpeza e remoção da vegetação.
<b>Prazo solicitado pela CORSAN para solucionar a NC:</b> junho/2020.
<b>Status da NC durante fiscalização de acompanhamento:</b> <input checked="" type="checkbox"/> Solucionada <input type="checkbox"/> Não solucionada <input type="checkbox"/> Parcialmente solucionada
<b>Parecer:</b> Correção: a NC trata-se da EBAT-9 Imigração. A caixa de manobra da EBAT-9 estava limpa, já a caixa de manobra do R500 com presença de vegetação, porém percebe-se que foi realizada limpeza recentemente. Não conformidade encerrada.

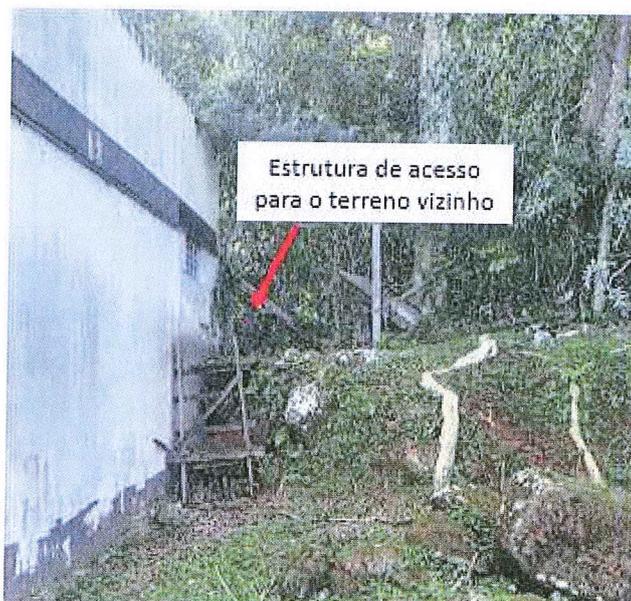
## PARECER DA FISCALIZAÇÃO REFERENTE À NC-7

<b>Local/Unidade:</b> R-500
<b>Constatação:</b> Cercamento danificado e com estrutura de acesso para o terreno vizinho, permitindo o acesso de pessoas não autorizadas.
<b>NC:</b> Reservatórios em local não isolado, permitindo o acesso de pessoas não autorizadas, sem garantir as condições sanitárias do local.
<b>Manifestação da CORSAN:</b> Em processamento. Fila do contrato de próprios. Ação: reforma da cerca com contrato de próprios.
<b>Prazo solicitado pela CORSAN para solucionar a NC:</b> junho/2021.
<b>Status da NC durante fiscalização de acompanhamento:</b> ( ) Solucionada <b>(X) Não solucionada</b> ( ) Parcialmente solucionada
<b>Parecer:</b> O cercamento continua danificado e nos fundos do terreno do R500 há estrutura de acesso para o terreno vizinho. Como não foi solucionada e ainda está dentro do prazo solicitado pela CORSAN, esta não conformidade migrará para o processo n. 43/2020 – TNC (NC 26).

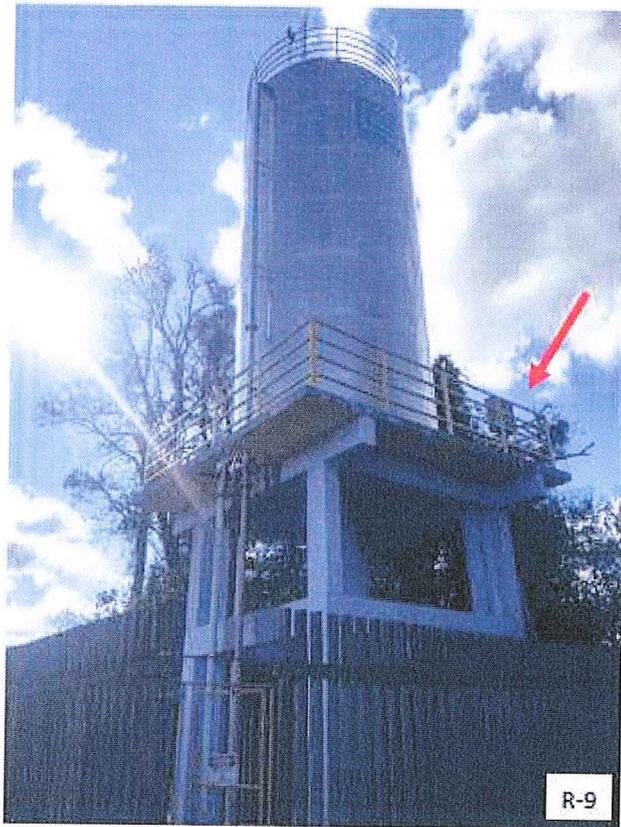
## PARECER DA FISCALIZAÇÃO REFERENTE À NC-8

<b>Local/Unidade:</b> R-9 Bel Monte
<b>Constatação:</b> Patamar sem guarda corpo.
<b>NC:</b> Não garantir a segurança dos funcionários envolvidos com atividade em altura.
<b>Manifestação da CORSAN:</b> Em processamento. Fila do contrato de próprios. Ação: Instalação de guarda-corpos pelo contrato de próprios.
<b>Prazo solicitado pela CORSAN para solucionar a NC:</b> junho/2021.
<b>Status da NC durante fiscalização de acompanhamento:</b> <input checked="" type="checkbox"/> Solucionada <input type="checkbox"/> Não solucionada <input type="checkbox"/> Parcialmente solucionada
<b>Parecer:</b> Guarda corpo instalado no patamar. Não conformidade encerrada.
