PARECER SOBRE AS MANIFESTAÇÕES DO PRESTADOR

N. 027/2021 – PMP

Unidade fiscalizada: Sistema de Abastecimento de Água e Sistema de Esgotamento Sanitário de Campo Bom/RS.

Data da fiscalização: 11 e 12 de maio 2021.

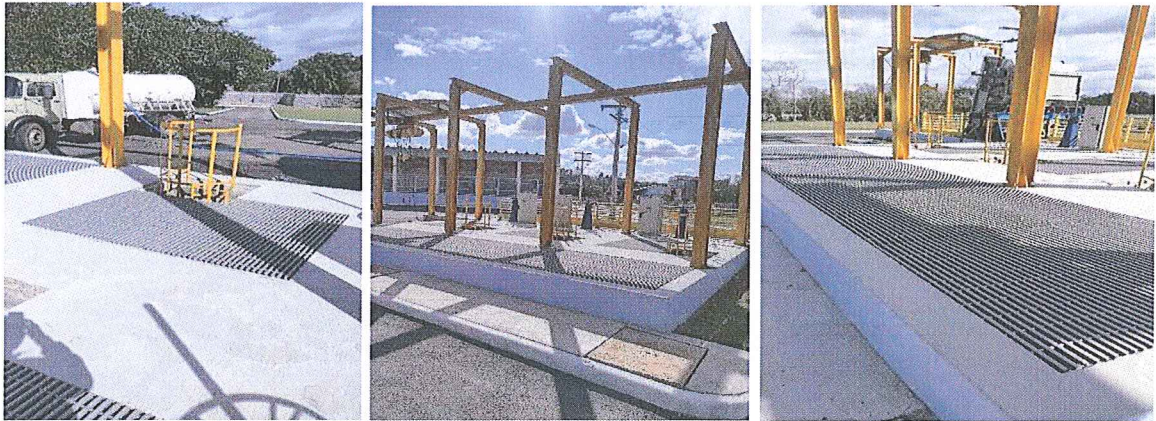
NC	CÓDIGO DA NC	UNIDADE	EBA-Captação
13	2.7	CONSTATAÇÃO	Abertura na estrutura sem guarda-corpo
GRUPO	PRAZO	NÃO CONFORMIDADE	Não proporcionar a segurança das edificações e dos operadores
2	365 dias	OBSERVAÇÃO	-

MANIFESTAÇÃO DA CORSAN: Em conformidade. Estrutura instalada.

Ação	Prazo previsto
Desnecessário.	Concluído.

P13: Para o TNC n. 027/2021, manifestação do prestador acolhida. Averiguar a NC durante fiscalização de acompanhamento.

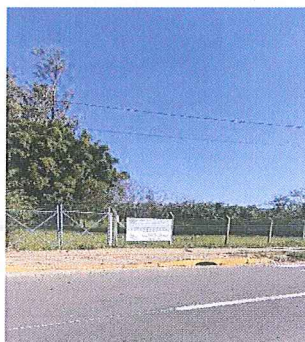
NC	CÓDIGO DA NC	UNIDADE	ETE
14	5.1	CONSTATAÇÃO	Placa de identificação está encoberta pela vegetação
GRUPO	PRAZO	NÃO CONFORMIDADE	Falta de conservação e manutenção preventiva de unidade
2	365 dias	OBSERVAÇÃO	-

MANIFESTAÇÃO DA CORSAN: Em conformidade. Foi substituído o local da placa.
PLANO DE AÇÃO: Desnecessário.

Ação	Prazo previsto
Desnecessário.	Concluído.

P14: Para o TNC n. 027/2021, manifestação do prestador acolhida. Averiguar a NC durante fiscalização de acompanhamento.

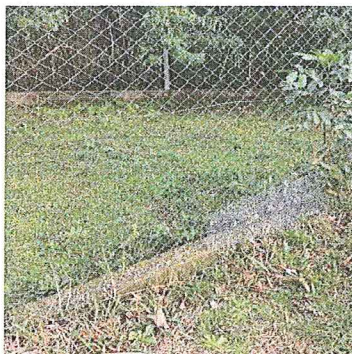
NC	CÓDIGO DA NC	UNIDADE	EBA-06
15	5.4	CONSTATAÇÃO	Cercamento danificado
GRUPO	PRAZO	NÃO CONFORMIDADE	Falta de conservação e manutenção preventiva de unidade
2	365 dias	OBSERVAÇÃO	REINCIDENTE - Transferida da NC 13 do RTFA n. 37/2020

MANIFESTAÇÃO DA CORSAN: Em conformidade. Realizado o conserto da cerca.

Ação	Prazo previsto
Desnecessário.	Concluído.

P15: Para o TNC n. 027/2021, manifestação do prestador acolhida. Averiguar a NC durante fiscalização de acompanhamento.

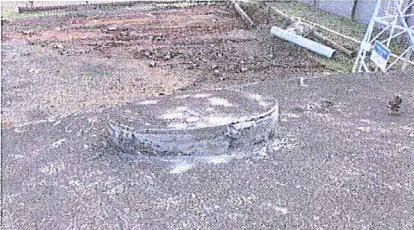
NC	CÓDIGO DA NC	UNIDADE	Reservatório R3				
27	6.4	CONSTATAÇÃO	Tampa do reservatório permite a entrada de insetos e pequenos animais				
GRUPO	PRAZO	NÃO CONFORMIDADE	Falta de conservação e manutenção preventiva de unidade				
2	dez/21	OBSERVAÇÃO	REINCIDENTE - Transferida da NC 18 do RTFA n. 37/2020				
<p>MANIFESTAÇÃO DA CORSAN: Em conformidade. A Tampa foi consertada. PLANO DE AÇÃO: Desnecessário.</p> <table border="1" style="width: 100%;"> <thead> <tr> <th>Ação</th> <th>Prazo previsto</th> </tr> </thead> <tbody> <tr> <td>Desnecessário.</td> <td>Concluído.</td> </tr> </tbody> </table> <div style="text-align: center;">

P27: Para o TNC n. 027/2021, manifestação do prestador acolhida. Averiguar a NC durante fiscalização de acompanhamento.

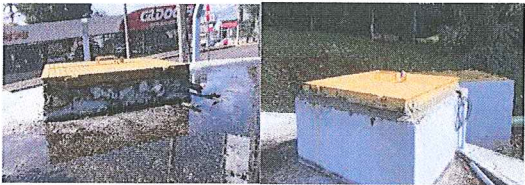
NC	CÓDIGO DA NC	UNIDADE	Reservatório R5				
76	6.9	CONSTATAÇÃO	Falta de vedação na tampa do janela de inspeção				
GRUPO	PRAZO	NÃO CONFORMIDADE	Falta de conservação e manutenção preventiva de unidade				
2	dez/21	OBSERVAÇÃO	REINCIDENTE - Transferida da NC 42 do RTFA n. 37/2020				
<p>MANIFESTAÇÃO DA CORSAN: Em conformidade. Vedação realizada utilizando argamassa. PLANO DE AÇÃO: Desnecessário.</p> <table border="1" style="width: 100%;"> <tr> <td style="width: 50%;">Ação</td> <td style="width: 50%;">Prazo previsto</td> </tr> <tr> <td>Desnecessário.</td> <td>Concluído.</td> </tr> </table> <div style="text-align: center;">

P76: Para o TNC n. 027/2021, manifestação do prestador acolhida. Averiguar a NC durante fiscalização de acompanhamento.
