PARECER SOBRE AS MANIFESTAÇÕES DO PRESTADOR

N. 032/2021 – PMP

Unidade fiscalizada: Sistema de Abastecimento de Água e Sistema de Esgotamento Sanitário de Capela de Santana/RS.

Peças Técnicas: Processo n. 032/2021; Relatório de Ajustamento de Ação e Conduta protocolado na Agesan-RS em 13 de setembro de 2021.

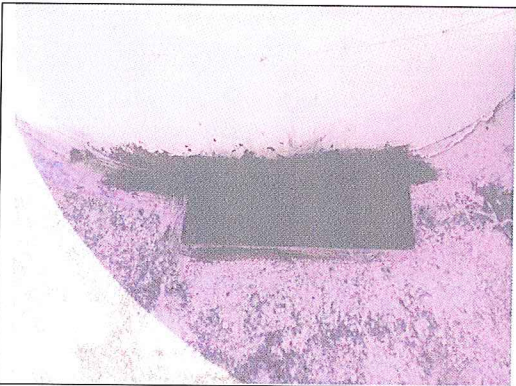
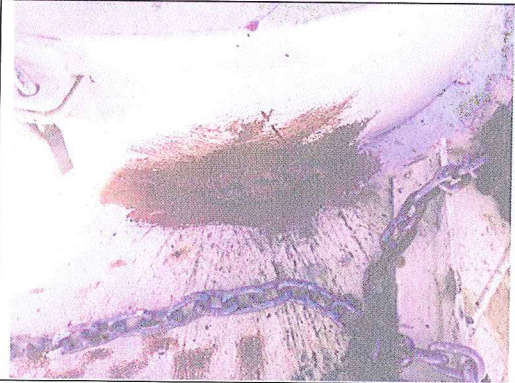
NC	CÓDIGO DA NC	UNIDADE	Reservatório R8				
8	6.4	CONSTATAÇÃO	Chaparia do suspiro está com ponto danificados (aberturas)				
GRUPO	PRAZO	NÃO CONFORMIDADE	Falta de conservação e manutenção preventiva de unidade.				
2	365 dias	OBSERVAÇÃO	REINCIDENTE - Transferida da NC 6 do RTFA n. 44/2020				
<p>DOP</p> <p>MANIFESTAÇÃO DA CORSAN: Em conformidade. Realizado inspeção e conserto na chaparia do suspiro do Reservatório R8, conforme pode ser evidenciado nas figuras 01 e 02 a seguir.</p>

<p>Figura 1: Chaparia do suspiro do Reservatório R8</p>		<p>Figura 2: Chaparia do suspiro do Reservatório R8</p>					
<p>PLANO DE AÇÃO:</p> <table border="1" style="width: 100%;"> <thead> <tr> <th style="width: 50%;">Ação</th> <th style="width: 50%;">Prazo previsto</th> </tr> </thead> <tbody> <tr> <td> </td> <td> </td> </tr> </tbody> </table>				Ação	Prazo previsto		
Ação	Prazo previsto

P8: Para o TNC n. 032/2021, manifestação do prestador acolhida. Averiguar a NC durante fiscalização de acompanhamento.
