RELATÓRIO DE AJUSTAMENTO DE AÇÃO E CONDUTA – RAAC

Referência: Relatório Técnico de Fiscalização nº 054/2022

Município de Rolante - Vistoria realizada no dia 09/03/2022

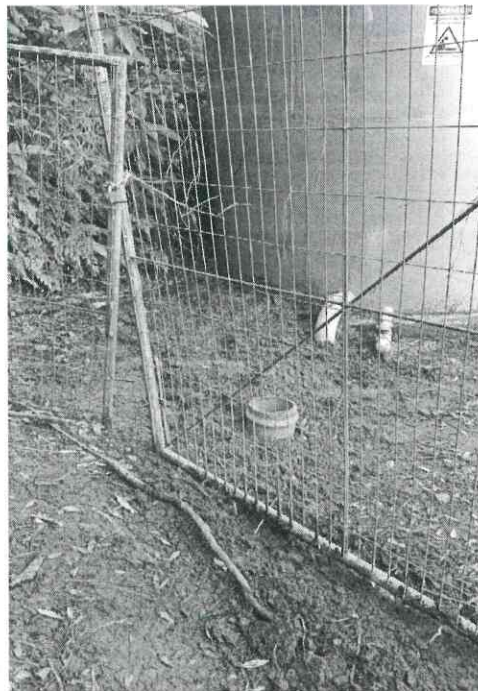
NC	CÓDIGO DA NC	UNIDADE	Reservatório R4
6	6.11	CONSTATAÇÃO	Buraco no solo junto ao reservatório
GRUPO	PRAZO	NÃO CONFORMIDADE	Não proporcionar a segurança das edificações e dos operadores.
2	365 dias	OBSERVAÇÃO

MANIFESTAÇÃO DA CORSAN: Em conformidade. Foi isolado o registro com cano PVC e recolocado solo no restante do buraco.

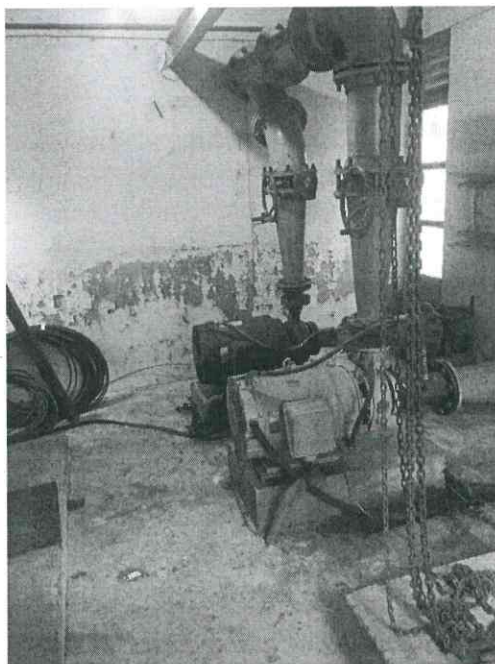
NC	CÓDIGO DA NC	UNIDADE	054/2022
7	2.4	CONSTATAÇÃO	Acúmulo de água no local
GRUPO	PRAZO	NÃO CONFORMIDADE	Perda de água e/ou não executar redução de perdas
2	365 dias	OBSERVAÇÃO

MANIFESTAÇÃO DA CORSAN: Em conformidade. O acúmulo de água não foi identificado com a bomba reserva instalada. Foto anexa.

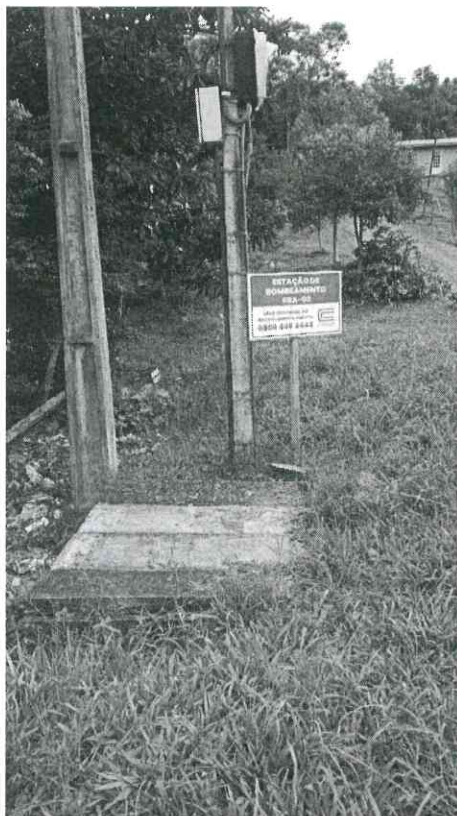
NC	CÓDIGO DA NC	UNIDADE	
9	2.7	CONSTATAÇÃO	Elevatória EAT-02 Estruturas ou equipamentos em condições inadequadas de conservação
GRUPO	PRAZO	NÃO CONFORMIDADE	Falta de conservação e manutenção preventiva de unidade
2	365 dias	OBSERVAÇÃO	Frestas entre as placas da tampa gerando acúmulo de água

MANIFESTAÇÃO DA CORSAN: Em conformidade. Foram reposicionadas as tampas de forma a vedar o maior espaço possível.

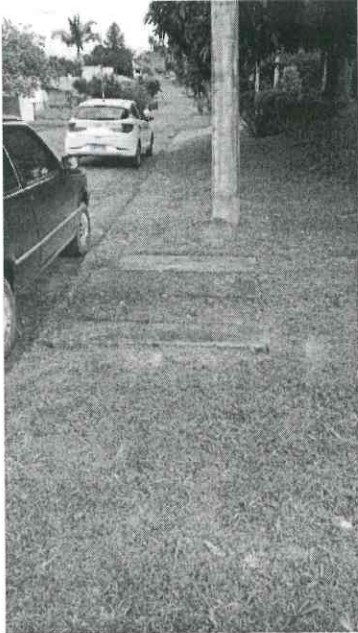
NC	CÓDIGO DA NC	UNIDADE	
11	2.7	CONSTATAÇÃO	Elevatória EAT-03 Estruturas ou equipamentos em condições inadequadas de conservação
GRUPO	PRAZO	NÃO CONFORMIDADE	Falta de conservação e manutenção preventiva de unidade

2	365 dias	OBSERVAÇÃO	Frestas entre as placas da tampa gerando acúmulo de água
<p>MANIFESTAÇÃO DA CORSAN: Em conformidade. Reposicionadas as tampas de forma a vedar o maior espaço possível.</p>
