Carta nº 1886/2024 – Suprin/DP

Assunto: Relatório Técnico de Fiscalização Regular no município de Nova Prata.
Processo AGESAN número: 139/2024.

RELATÓRIO DE AJUSTAMENTO DE AÇÃO E CONDUTA – RAAC

Referência: RELATÓRIO TÉCNICO DE FISCALIZAÇÃO N. 139-2024 – RTF
Município de Nova Prata - Vistoria realizada no dia 14 de março de 2024

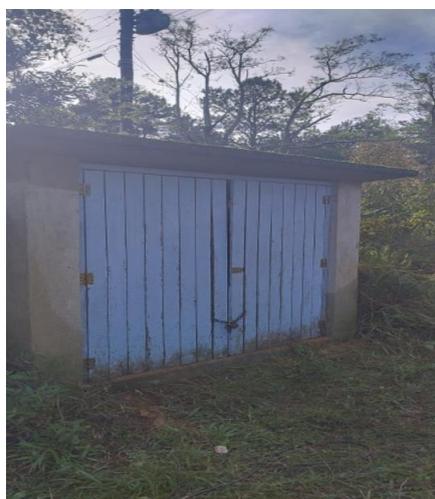
7	1.9	CONSTATAÇÃO	Porta da casa do quadro de comando danificada.
GRUPO	PRAZO	NÃO CONFORMIDADE	Falta de conservação e manutenção preventiva de unidade.
2	365 dias	OBSERVAÇÃO

Porta da casa recolocada no lugar e fechado com cadeado, conforme imagem.

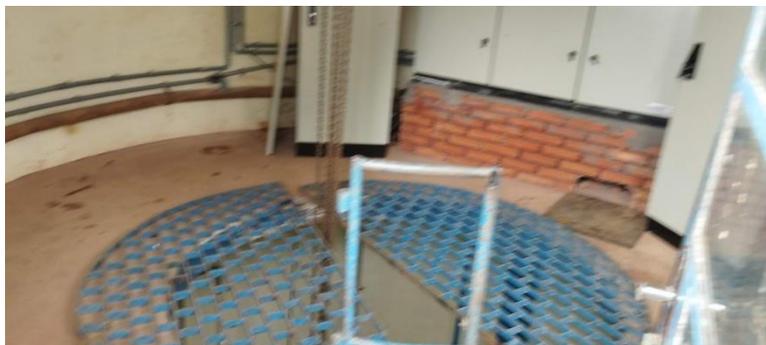
NC	CÓDIGO DA NC	UNIDADE	Captação superficial e EBAB Arroio Retiro
21	1.9	CONSTATAÇÃO	Acúmulo de resíduos de obras na casa das bombas.
GRUPO	PRAZO	NÃO CONFORMIDADE	Acúmulo de resíduos em local inapropriado e/ou armazenamento
2	90 dias	OBSERVAÇÃO

A US já realizou a limpeza. Conforme imagem.
