**REGULAÇÃO  
RELATÓRIO DE FISCALIZAÇÃO N. 369/2024**

**Fiscalização Sob Demanda referente aos Processos de Ouvidoria n. 369/2024, n. 374/2024, n. 375/2024, n. 376/2024 e n. 378/2024 para a verificação da ocorrência de falta de água no município de Antônio Prado.**

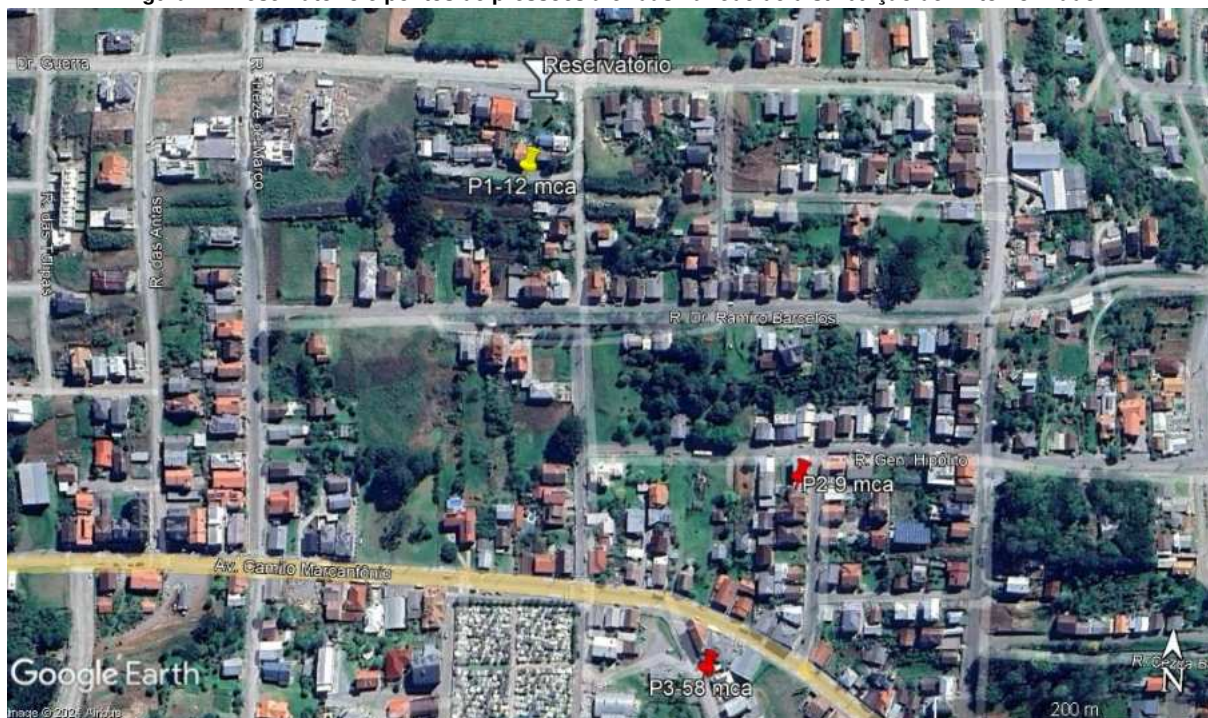
Figura 1 – Reservatório e pontos de pressões aferidas na rede de distribuição de Antônio Prado.

Nestes pontos, foram verificadas as pressões na rede de distribuição de água em residências próximas as dos usuários reclamantes, as quais concentram-se no Bairro Planalto. Além disso, também foram verificadas as condições do reservatório responsável pelo abastecimento de água da região. A figura 1 apresenta a distribuição dos pontos de pressão e o posicionamento do reservatório.

As pressões foram aferidas em três pontos, sendo que em dois destes os registros ficaram fora da faixa de 10 mca a 50 mca, valores estabelecidos pela norma técnica da ABNT NBR 12218:2017. A tabela 1 apresenta a localização dos pontos de pressões medidos.

ITEM	ENDEREÇO	HORA	TEMPERATURA (°C)	ALTITUDE (m)	PRESSÃO (mca)
1	Travessa Quinze de Outubro, n. 8115	13:46	20	741	12,1
2	Rua General Hipólito, n. 435	13:58	20	702	8,6
3	Rua Passo do Simão, n. 10	14:03	20	696	58,4
				Média	26,4
				Desvio Padrão	27,8

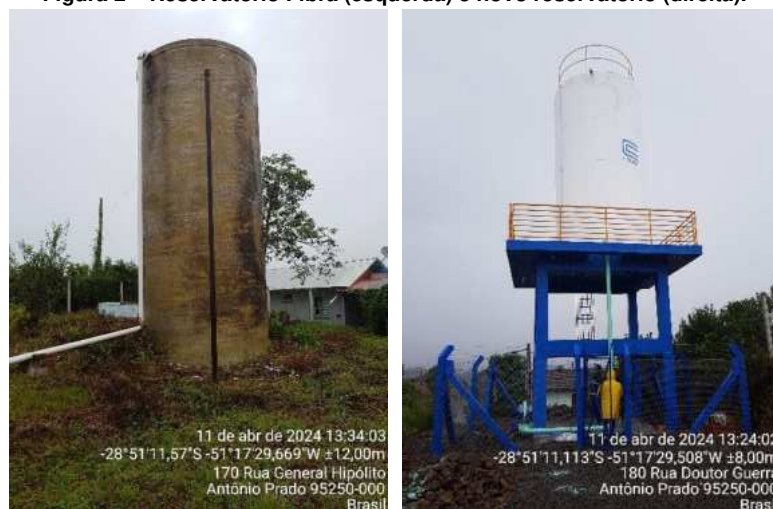
**Figura 2 – Reservatório Fibra (esquerda) e novo reservatório (direita).**

O reservatório responsável pelo abastecimento do Bairro Planalto é o Reservatório Fibra, com capacidade de armazenamento de 50 m<sup>3</sup>, localizado na Rua Doutor Guerra, nas coordenadas -28.853061 de latitude e -51.291572 de longitude. Tal reservatório recebe a água de três poços: APR 10, APR 39 e APR 18. O último é acionado por tempo programado (timer), enquanto os dois

No entanto, devido à dificuldade de acesso para a realização de manutenção, como limpezas periódicas, e a precariedade estrutural do Reservatório Fibra, a prestadora de serviço constatou a necessidade de fazer a substituição deste. Desta forma, foi instalado ao seu lado um novo reservatório, com a mesma capacidade de armazenamento (50 m<sup>3</sup>), porém em uma cota mais elevada. A prestadora de serviço, provavelmente, instalou este em uma cota superior à do anterior, possivelmente, considerando a necessidade de aumentar a pressão na rede de distribuição do Bairro Planalto.

Ressalta-se que, no dia da fiscalização, o novo reservatório ainda não tinha entrado em operação. A figura 2 apresenta os registros fotográficos do Reservatório Fibra e o novo reservatório.

Em Anexo encontra-se o cronograma de obra do novo reservatório, com previsão de entrega e funcionamento até o final do mês de abril de 2024. A Agesan-RS irá acompanhar a execução do cronograma proposto pela prestadora, bem como averiguar se ocorreram melhorias no sistema de abastecimento de água. Além disso, em futuras fiscalizações se verificará as pressões da rede de distribuição de água, a fim de compreender se a alteração da cota do novo reservatório causará melhoras nestas.

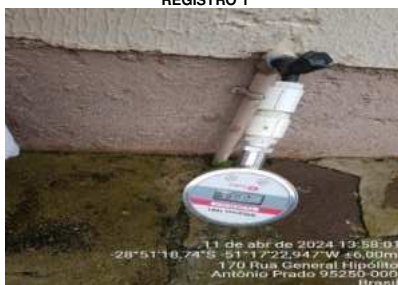
REGISTRO 1

NC	CÓDIGO DA NC	UNIDADE	Rede de distribuição de água
1	-	<b>CONSTATAÇÃO</b>	Pressão da rede de distribuição não atingiu o valor mínimo de 10 mca (o valor aferido foi de 8,6 mca) na Rua General Hipólito, n. 435.
<b>GRUPO</b>	<b>PRAZO</b>	<b>NÃO CONFORMIDADE</b>	Pressão da rede de distribuição não atingiu o valor mínimo.
2	180 dias	<b>OBSERVAÇÃO</b>	Fiscalização sob demanada no município de Antônio Prado.
