REGULAÇÃO RELATÓRIO DE FISCALIZAÇÃO N. 391/2024

Fiscalização Sob Demanda referente ao Processo de Ouvidoria n. 391/2024, para a verificação da ocorrência de vazamento na rede de distribuição de água no município de Antônio Prado.

O Processo de Ouvidoria n. 391/2024 versa sobre o problema de vazamento na rede de distribuição de água, localizado na rua Laurindo Zanotto, n. 615, no município de Antônio Prado-RS. Para tanto, realizou-se, no dia 11 de abril de 2024, fiscalização sob demanda no ponto em questão.

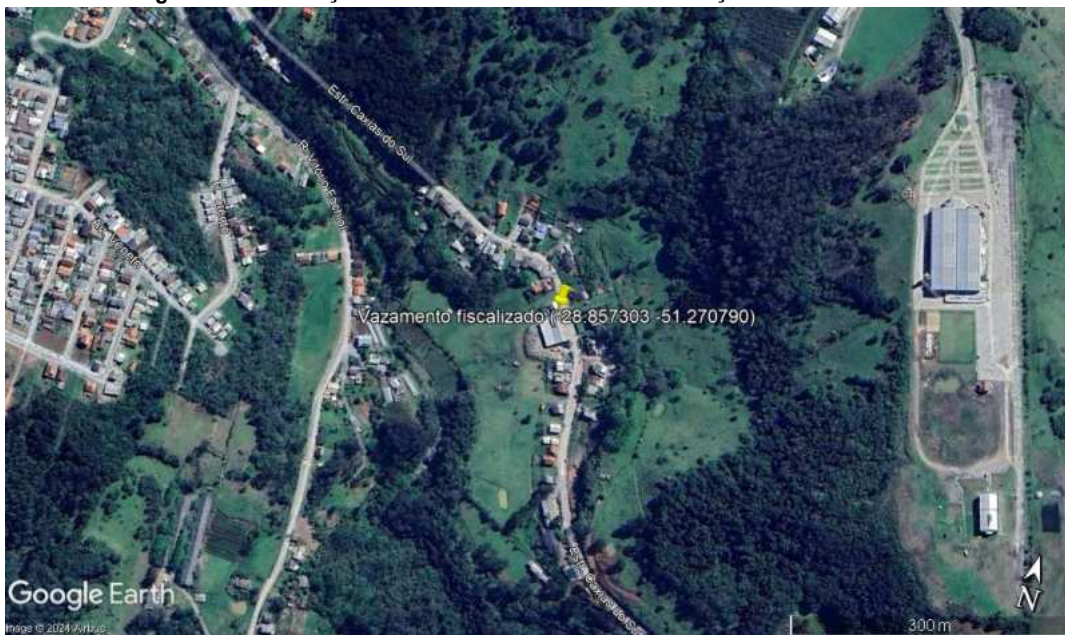
Figura 1 – Localização do vazamento na rede de distribuição de Antônio Prado.

A equipe técnica da Agesan-RS realizou fiscalização presencial na rua Laurindo Zanotto, n. 615, no município de Antônio Prado-RS, no dia 11 de abril de 2024. Na figura 1 é possível visualizar o ponto fiscalizado.

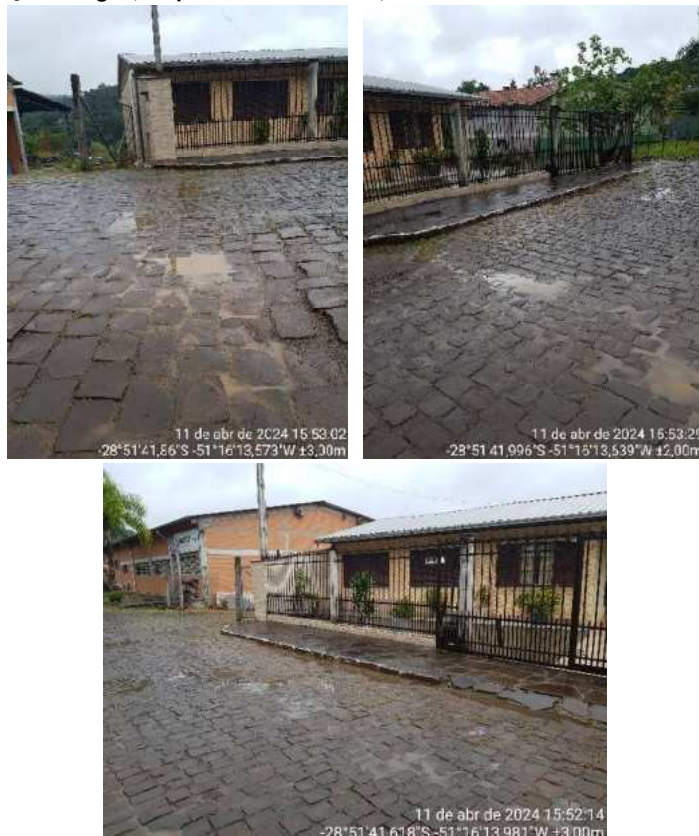
Figura 2 – Poças de água, de provável vazamento, na rua Laurindo Zanotto em Antônio Prado.

1. A figura 2 apresenta uma visão geral do ponto em que, conforme a secretaria de obras, havia um vazamento na Rua Laurindo Zanotto, n. 615.

2. No dia da fiscalização, a equipe da Agesan-RS verificou *in loco* a existência de poças de água próximas à residência, localizada na rua Laurindo Zanotto n. 615. Estas são um indicativo de que, provavelmente, está ocorrendo um vazamento na rede de distribuição água no local.
3. Destaca-se também, que no ponto fiscalizado, não havia sinais da realização de intervenções na via para realização do conserto do vazamento informado pela Prefeitura Municipal. Desta forma, pode-se inferir que, possivelmente, a prestadora de serviço não realizou a manutenção da rede de abastecimento de água para contê-lo.

A partir da fiscalização realizada é possível inferir sobre a existência de provável vazamento na rede de distribuição de água na rua Laurindo Zanotto, n. 615, no município de Antônio Prado, evidenciada pela presença de poças d'água. Tal constatação resultou em uma não-conformidade (NC) que segue anexa a este relatório, no documento intitulado Termo de Não-Conformidade (TNC).

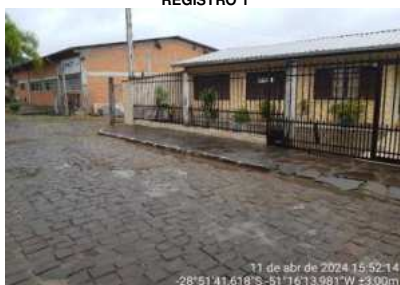
REGISTRO 1

NC	CÓDIGO DA NC	UNIDADE	Rede de distribuição de água
1	-	CONSTATAÇÃO	Vazamento na rede de distribuição de água na rua Laurindo Zanotto, n. 615 (coordenadas: -28.861381 -51.270511)
GRUPO	PRAZO	NÃO CONFORMIDADE	Perda de água e/ou não executar redução de perdas.
2	15 dias	OBSERVAÇÃO
