**Carta nº 1360/2024 – Suprin/DP**

**Assunto:** Relatório Técnico de Fiscalização – RTF Fiscalização de Pressões de Verão 2024 em Tramandaí.

## RELATÓRIO DE AJUSTAMENTO DE AÇÃO E CONDUTA – RAAC

**Referência: Relatório Técnico de Fiscalização nº 001P/2024**

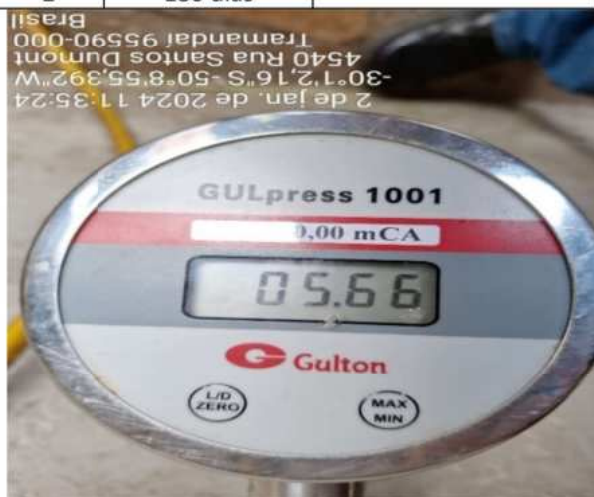
NC	CÓDIGO DA NC	UNIDADE	REDE DE DISTRIBUIÇÃO DE ÁGUA
1	-	CONSTATAÇÃO	Pressão na rede de distribuição de água não atingiu o valor mínimo especificado de 10 mca, Rua Santos Dumont, n. 4984 - Valor aferido: 05,66 mca
GRUPO	PRAZO	NÃO CONFORMIDADE	Pressão da rede de distribuição não atingiu os valores mínimos.
2	180 dias	OBSERVAÇÃO	Coordenadas Geográficas: 30°1'2,16 "S / 50°8'55,39" O

Em processamento. Informamos que já estão em curso as providências para adequação das pressões verificadas, a qual consistirão na execução das obras de reforço na rede, por meio da implantação de um novo trecho de adutora. No momento, já está concluída a fase de concepção da obra. Em sequência, será então iniciada a fase de execução da obra. Todavia, importa também esclarecer que as áreas onde foram constatadas as subpressões estão localizadas no centro da cidade, se tratando de zona complexa e de difícil intervenção, devido adensamento populacional e ao trânsito intenso. Dessa forma, para execução das ações necessárias à regularização das pressões, é indispensável um planejamento mais elaborado, com a aplicação de serviços específicos e utilização de maquinários de maior porte, bem como uma programação bem definida, de modo a interferir o mínimo possível no cotidiano urbano. Em razão disso, e considerando o agravamento durante temporada de veraneio, as obras foram programadas para iniciarem após esse período.

Ação	Prazo previsto
1 - Estudo de verificação das pressões: agosto/23 a novembro/23.	1 – Concluída
2 – Estudo de concepção e elaboração de APRO: dezembro/23.	2 – Concluída
3 – Execução da obra com o reforço na rede com a implantação de um novo trecho de adutora.	3 – Outubro/2024

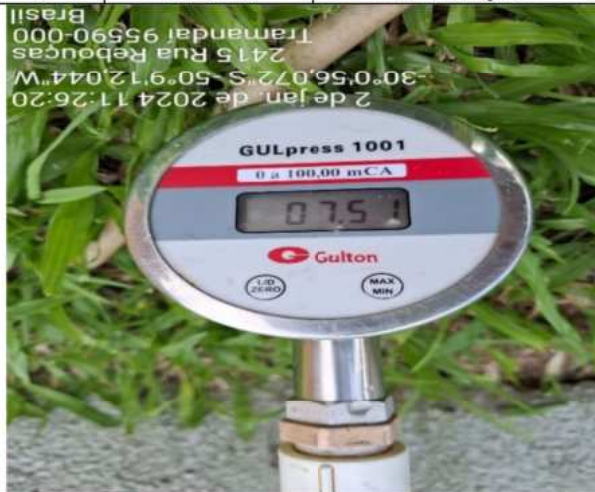
NC	CÓDIGO DA NC	UNIDADE	REDE DE DISTRIBUIÇÃO DE ÁGUA
2	-	CONSTATAÇÃO	Pressão na rede de distribuição de água não atingiu o valor mínimo especificado de 10 mca, Rua Rebouças, n. 2425 - Valor aferido: 07,51 mca
GRUPO	PRAZO	NÃO CONFORMIDADE	Pressão da rede de distribuição não atingiu os valores mínimos.
2	180 dias	OBSERVAÇÃO	Coordenadas Geográficas: 30°0'56,07" S / 50°9'12,044" O

Em processamento. Conforme informado anteriormente para a NC1, já estão em curso as providências para adequação das pressões verificadas, a qual consistirão na execução das obras de reforço na rede, por meio da implantação de um novo trecho de adutora.

Ação	Prazo previsto
1 - Estudo de verificação das pressões: agosto/23 a novembro/23.	1 – Concluída
2 – Estudo de concepção e elaboração de APRO: dezembro/23.	2 – Concluída
3 – Execução da obra com o reforço na rede com a implantação de um novo trecho de adutora.	3 – Outubro/2024

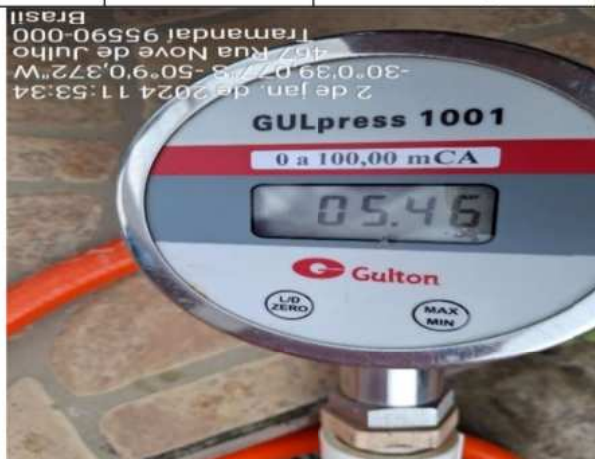
<b>NC</b>	<b>CÓDIGO DA NC</b>	<b>UNIDADE</b>	REDE DE DISTRIBUIÇÃO DE ÁGUA
3	-	<b>CONSTATAÇÃO</b>	Pressão na rede de distribuição de água não atingiu o valor mínimo especificado de 10 mca, Rua Nove de Julho, n. 443 - Valor Aferido: 05,46 mca
<b>GRUPO</b>	<b>PRAZO</b>	<b>NÃO CONFORMIDADE</b>	Pressão da rede de distribuição não atingiu os valores mínimos.
2	180 dias	<b>OBSERVAÇÃO</b>	Coordenadas Geográficas: 30°0'39,07" S / 50°9'0,372" O

Em processamento. Conforme informado anteriormente para a NC1, já estão em curso as providências para adequação das pressões verificadas, a qual consistirão na execução das obras de reforço na rede, por meio da implantação de um novo trecho de adutora.

Ação	Prazo previsto
1 - Estudo de verificação das pressões: agosto/23 a novembro/23.	1 – Concluída
2 – Estudo de concepção e elaboração de APRO: dezembro/23.	2 – Concluída
3 – Execução da obra com o reforço na rede com a implantação de um novo trecho de adutora.	3 – Outubro/2024

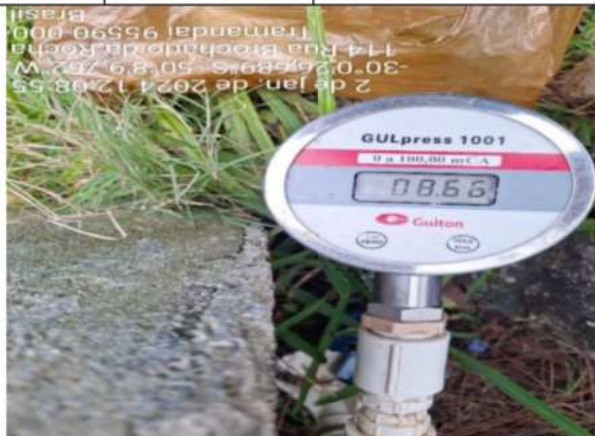
4	-	<b>CONSTATAÇÃO</b>	Pressão na rede de distribuição de água não atingiu o valor mínimo especificado de 10 mca, Rua Brochado da Rocha, n.126 - Valor aferido: 08,66 mca.
<b>GRUPO</b>	<b>PRAZO</b>	<b>NÃO CONFORMIDADE</b>	Pressão da rede de distribuição não atingiu os valores mínimos.
2	180 dias	<b>OBSERVAÇÃO</b>	Coordenadas Geográficas: 30°0'26,69 "S / 50°8'9,76" O

Em processamento. Conforme informado anteriormente para a NC1, já estão em curso as providências para adequação das pressões verificadas, a qual consistirão na execução das obras de reforço na rede, por meio da implantação de um novo trecho de adutora.

Ação	Prazo previsto
1 - Estudo de verificação das pressões: agosto/23 a novembro/23.	1 – Concluída
2 – Estudo de concepção e elaboração de APRO: dezembro/23.	2 – Concluída
3 – Execução da obra com o reforço na rede com a implantação de um novo trecho de adutora.	3 – Outubro/2024

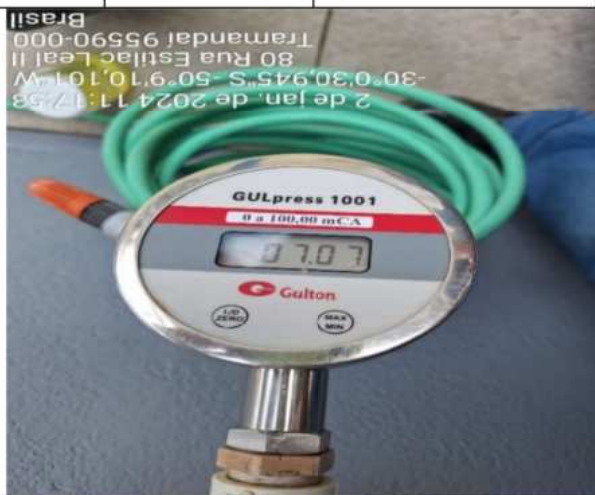
<b>NC</b>	<b>CÓDIGO DA NC</b>	<b>UNIDADE</b>	REDE DE DISTRIBUIÇÃO DE ÁGUA
5	-	<b>CONSTATAÇÃO</b>	Pressão na rede de distribuição de água não atingiu o

valor mínimo especificado de 10 mca, Rua Estilac Leal I, n. 85 - Valor aferido: 07,07 mca.
<b>GRUPO</b>	<b>PRAZO</b>	<b>NÃO CONFORMIDADE</b>	Pressão da rede de distribuição não atingiu os valores mínimos.
2	180 dias	<b>OBSERVAÇÃO</b>	Coordenadas Geográficas: 30°0'30,95"S / 50°9'10,10" O

Em processamento. Conforme informado anteriormente para a NC1, já estão em curso as providências para adequação das pressões verificadas, a qual consistirão na execução das obras de reforço na rede, por meio da implantação de um novo trecho de adutora.

Ação	Prazo previsto
1 - Estudo de verificação das pressões: agosto/23 a novembro/23.	1 – Concluída
2 – Estudo de concepção e elaboração de APRO: dezembro/23.	2 – Concluída
3 – Execução da obra com o reforço na rede com a implantação de um novo trecho de adutora.	3 – Outubro/2024

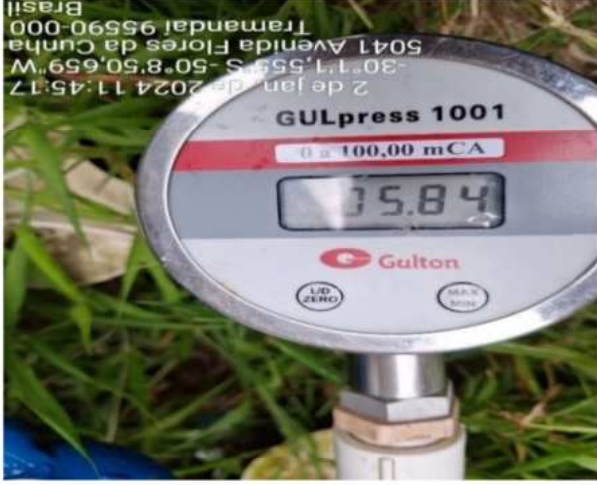
NC	CÓDIGO DA NC	UNIDADE	REDE DE DISTRIBUIÇÃO DE ÁGUA
6	-	<b>CONSTATAÇÃO</b>	Pressão na rede de distribuição de água não atingiu o valor mínimo especificado de 10 mca, Avenida Flores

da Cunha, n. 5361. Valor aferido: 05,84 mca.								
<b>GRUPO</b>	<b>PRAZO</b>	<b>NÃO CONFORMIDADE</b>	Pressão da rede de distribuição não atingiu os valores mínimos.								
2	180 dias	<b>OBSERVAÇÃO</b>	Coordenadas Geográficas: 30°1'1,56"S / 50°8'50,66" O

<p>Manifestação da Corsan: Em processamento. Conforme informado anteriormente para a NC1, já estão em curso as providências para adequação das pressões verificadas, a qual consistirão na execução das obras de reforço na rede, por meio da implantação de um novo trecho de adutora.</p> <p>Plano de Ação:</p>

<table><tr> <th>Ação</th> <th>Prazo previsto</th> </tr><tr> <td>1 - Estudo de verificação das pressões: agosto/23 a novembro/23.</td> <td>1 – Concluída</td> </tr><tr> <td>2 – Estudo de concepção e elaboração de APRO: dezembro/23.</td> <td>2 – Concluída</td> </tr><tr> <td>3 – Execução da obra com o reforço na rede com a implantação de um novo trecho de adutora.</td> <td>3 – Outubro/2024</td> </tr></table>
