Assunto: Relatório Técnico de Fiscalização de pressões realizado no Sistema de distribuição de água do município de Sapucaia do Sul.
Processo AGESAN número: 028P/2024.

RELATÓRIO DE AJUSTAMENTO DE AÇÃO E CONDUTA – RAAC

**Referência: RELATÓRIO TÉCNICO DE FISCALIZAÇÃO DE PRESSÕES DE VERÃO N. 028-P/2024
– RTF**

Município de Sapucaia do sul - Vistoria realizada no dia 27 de fevereiro de 2024.

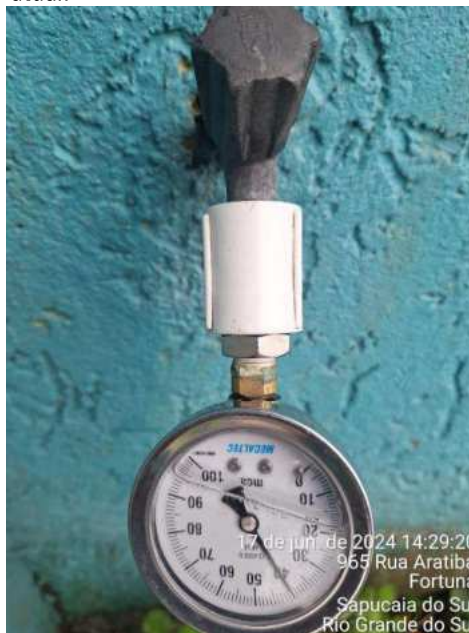
NC	CÓDIGO DA NC	UNIDADE	REDE DE DISTRIBUIÇÃO DE ÁGUA
1	-	CONSTATAÇÃO	Pressão na rede de distribuição de água não atingiu o valor mínimo especificado de 10 mca, Rua Aratiba, n. 965 (item P03) - Valor aferido: 0,0 mca
GRUPO	PRAZO	NÃO CONFORMIDADE	Pressão da rede de distribuição não atingiu o valor mínimo.
2	180 dias	OBSERVAÇÃO	Coordenadas Geográficas: 29°48'31.29"S / 51°10'45.99"O A unidade estava sem água na rede no momento da fiscalização.

Na data da vistoria estava sendo executada uma manutenção corretiva no entroncamento da adutora na Av Leonidas de Souza (PEAD – DN 450) com a Av. Castro Alves (Fibrocimento – Dn 250). Foi apresentado vazamento na junção 90º, sendo assim, para efetuar o reparo foi necessário desabastecer os bairros: CARIOCA, CENTRO , COLONIAL , DIEHL , FORTUNA , GETÚLIO VARGAS , HORTO FLORESTAL , KURASHIKI , PIRATINI , SANTA CATARINA , SÃO JORGE , SÃO JOSÉ , SIDERÚRGICA , SILVA , TRÊS PORTOS e VILA FELIZ, conforme informado nas SRC's número 3191 e 3222.

Abaixo, comprovação de pressão atual:

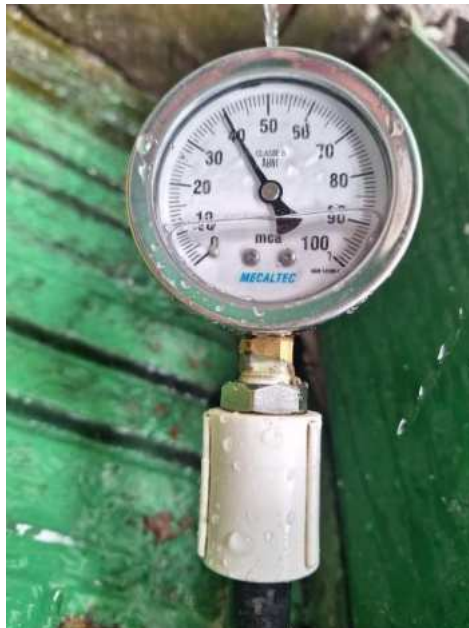
NC	CÓDIGO DA NC	UNIDADE	REDE DE DISTRIBUIÇÃO DE ÁGUA
5	-	CONSTATAÇÃO	Pressão na rede de distribuição de água não atingiu o valor mínimo especificado de 10 mca, Avenida Castro Alves, n. 871 (item P22) - Valor aferido: 0,0 mca
GRUPO	PRAZO	NÃO CONFORMIDADE	Pressão da rede de distribuição não atingiu o valor mínimo.
2	180 dias	OBSERVAÇÃO	Coordenadas Geográficas: 29°49'15.19"S / 51° 9'37.13"O A unidade estava sem água na rede no momento da fiscalização.

Na data da vistoria estava sendo executada uma manutenção corretiva no entroncamento da adutora na Av Leonidas de Souza (PEAD – DN 450) com a Av. Castro Alves (Fibrocimento – Dn 250). Foi apresentado vazamento na junção 90º, sendo assim, para efetuar o reparo foi necessário desabastecer os bairros: CARIOCA, CENTRO , COLONIAL , DIEHL , FORTUNA , GETÚLIO VARGAS , HORTO FLORESTAL , KURASHIKI , PIRATINI , SANTA CATARINA , SÃO JORGE , SÃO JOSÉ , SIDERÚRGICA , SILVA , TRÊS PORTOS e VILA FELIZ, conforme informado nas SRC's número 3191 e 3222.

Abaixo, comprovação de pressão atual:
