**Assunto: Relatório Técnico de Fiscalização – RTF de Fiscalização de Pressões de Inverno em Capela de Santana, Processo 148-P/2023.**

**RELATÓRIO DE AJUSTAMENTO DE AÇÃO E CONDUTA – RAAC**

**Referência: Relatório Técnico de Fiscalização nº 148-P/2023**  
Município de Capela de Santana - Vistoria realizada no dia 28/06/2023

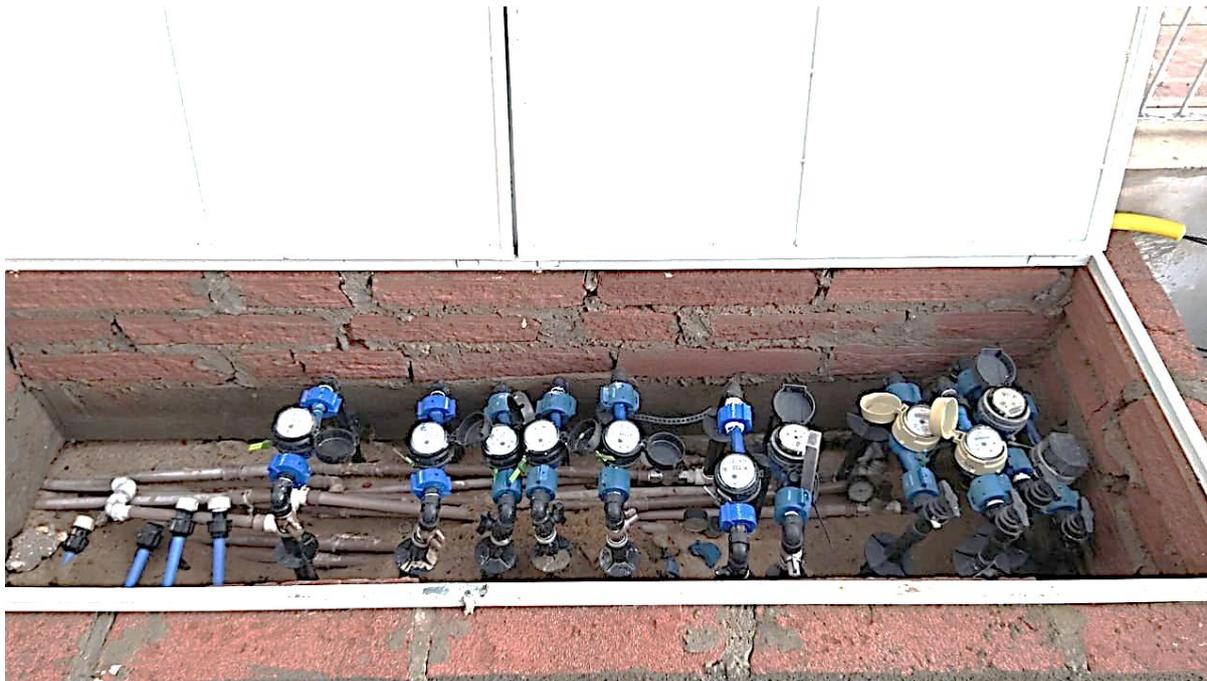
Foto 01 mostra os diversos medidores e pode ser identificadas algumas VRP individuais instaladas.

Para atender a demanda apresentada anteriormente de regularizar a pressão nestas economias, foram instaladas VRP individual para cada uma das unidades.

Ação	Prazo previsto
Verificar a regulação das VRP a cada 6 meses.	Verificação em setembro 23 realizada.

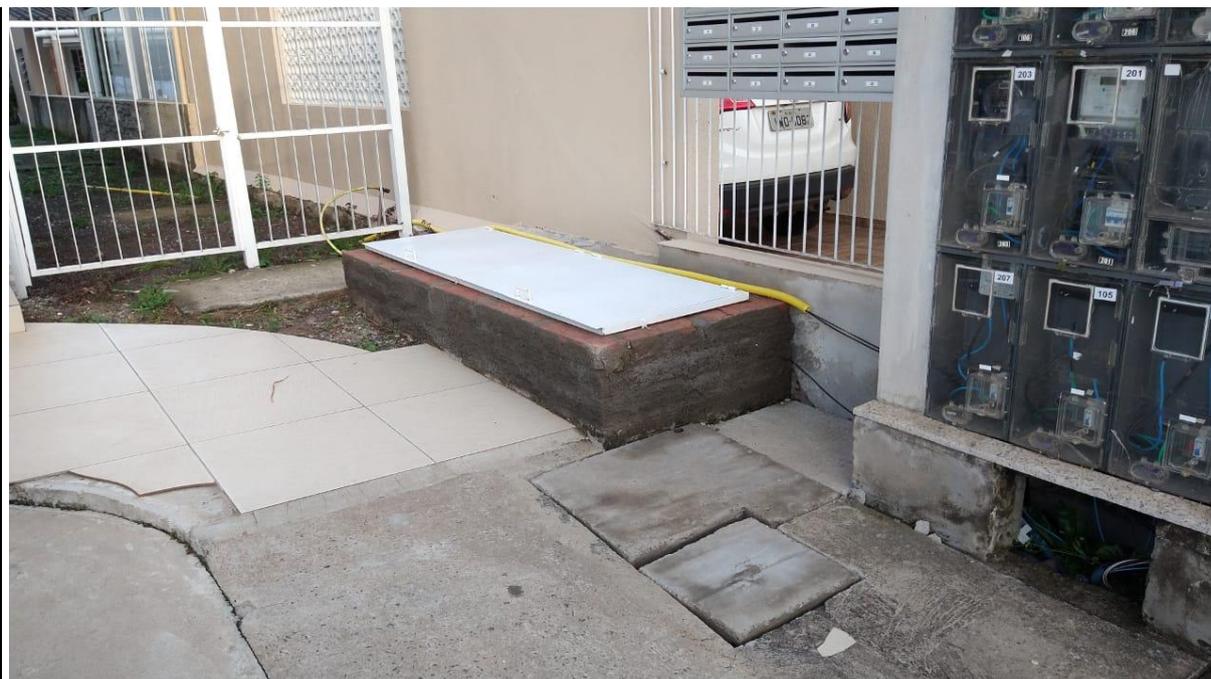
A foto neste relatório não deixa claro o ponto onde foi colocado o manômetro, porém podemos ver que foi instalada em uma torneira, provavelmente logo após o quadro de medidores e da VRP, que está antes do medidor. A pressão de 7,5 mca pode ser indicativo que a válvula está operando com a redução de pressão, e que no momento da medição ocorria consumo na unidade, o que, por perda de carga localizada, reduz a pressão.

Foto 02 - caixa onde estão os medidores e as VRP. A torneira onde foi feita a medição deve ser a que aparece logo após a grade, onde tem uma mangueira amarela ligada.

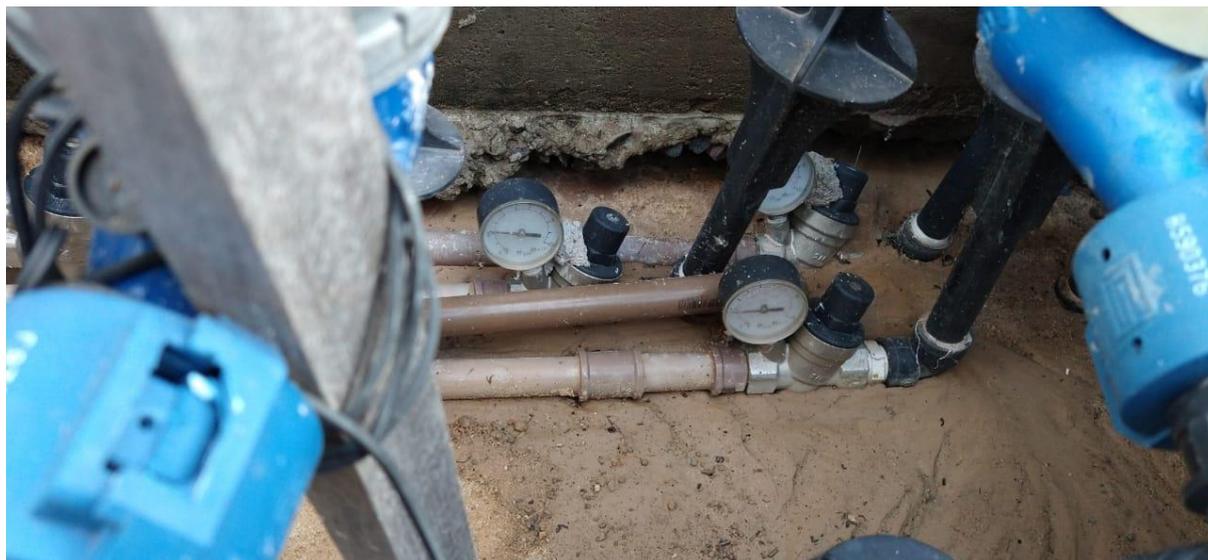
A Corsan efetuou novas medidas de pressão no local, encontrando uma média de 20 mca nas ligações individuais, e consideramos a presente NC 1 como atendida. (Conforme pode ser visto na foto 03, detalhe dos manômetros das VRP, medindo 20 mca)

Foto 03 – detalhe das VRP instaladas junto aos medidores individuais, onde pode ser lida pressão de 20 mca nos manômetros de cada uma das VRP.
