Carta nº 2261/2024 – Suprin/DP

Assunto: Recurso ao parecer sobre Manifestações do Prestador (PMP) de Sapucaia do Sul, Processo nº 028-P/2024.

Informação nº 17/2024 - SURMET

Assunto: Resposta ao Ofício 1329/2024 - AGESAN – Parecer sobre as Manifestações do Prestador (PMP) do Processo de Fiscalização de Pressões em Sapucaia do Sul, Processo nº 028P/2024

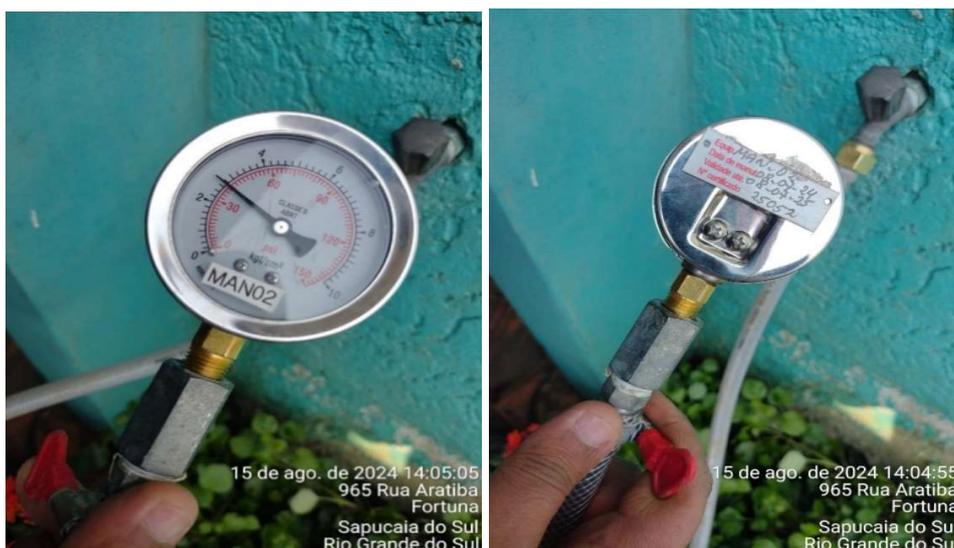
- 1. NC-1 – Apesar da manifestação ter sido acolhida, ressalta-se que a evidência encaminhada pelo RAAC (registro fotográfico) não é aceita como comprovação da conformação da pressão no ponto aferido, pois ela não contém as coordenadas geográficas do local onde foi realizada a medida da pressão e, também, não foi apresentado o certificado de calibração do manômetro utilizado.**

A seguir o registro do ponto referido, com as coordenadas geográficas para comprovação. Informa-se ainda que anexado a este relatório encontra-se o certificado de calibração do manômetro.

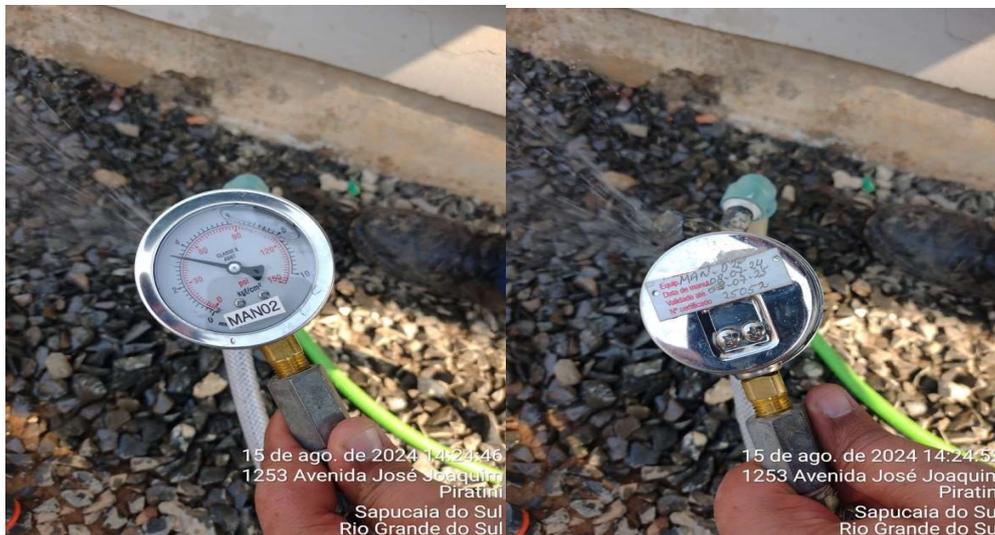
2. **NC-2 – Apesar da manifestação ter sido acolhida, ressalta-se que a evidência encaminhada pelo RAAC (registro fotográfico) não é aceita como comprovação da conformação da pressão no ponto aferido, pois ela não contém as coordenadas geográficas do local onde foi realizada a medida da pressão e, também, não foi apresentado o certificado de calibração do manômetro utilizado.**

Apresenta-se a seguir o registro do ponto referido, com as coordenadas geográficas para comprovação. Anexado a este relatório encontra-se o certificado de calibração do manômetro.

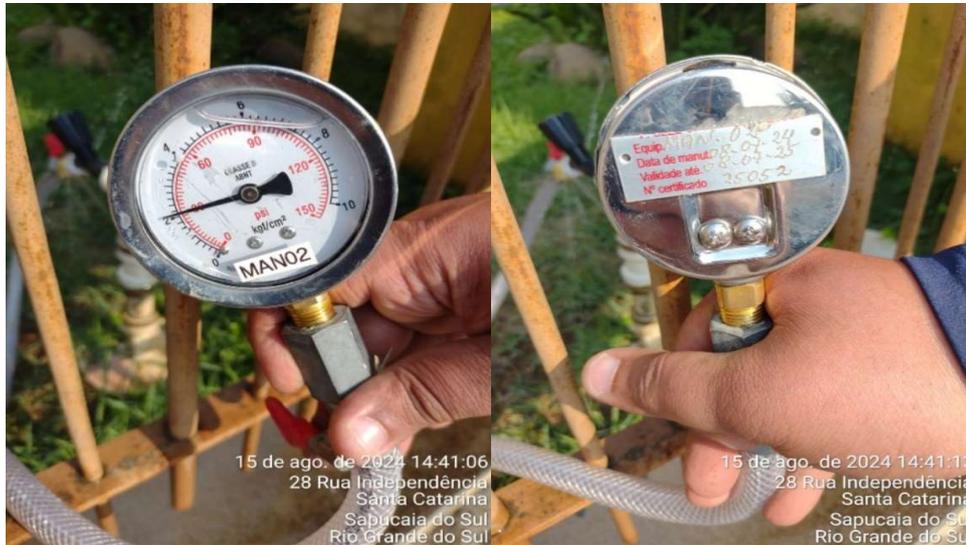
3. **NC-4 - Apesar da manifestação ter sido acolhida, ressalta-se que a evidência encaminhada pelo RAAC (registro fotográfico) não é aceita como comprovação da conformação da pressão no ponto aferido, pois ela não contém as coordenadas geográficas do local onde foi realizada a medida da pressão e, também, não foi apresentado o certificado de calibração do manômetro utilizado.**

Abaixo segue o registro do ponto referido, com as coordenadas geográficas para comprovação. Anexado a este relatório encontra-se o certificado de calibração do manômetro.

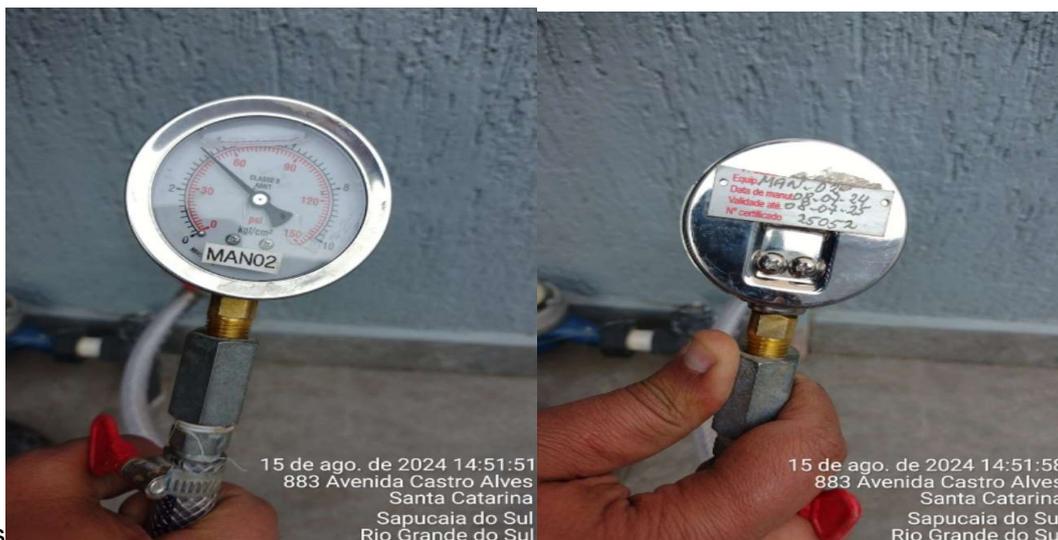
4. NC-5 - Apesar da manifestação ter sido acolhida, ressalta-se que a evidência encaminhada pelo RAAC (registro fotográfico) não é aceita como comprovação da conformação da pressão no ponto aferido, pois ela não contém as coordenadas geográficas do local onde foi realizada a medida da pressão e, também, não foi apresentado o certificado de calibração do manômetro utilizado.

A seguir o registro do ponto referido, com as coordenadas geográficas para comprovação. Anexado a este relatório encontra-se o certificado de calibração do manômetro.

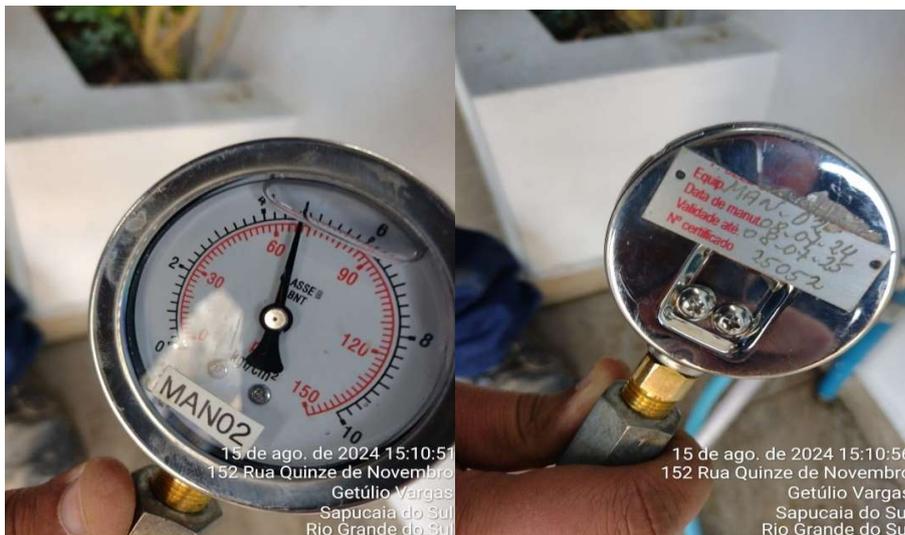
5. NC-7 - A Rua Quinze de Novembro, n. 145, registrou pressão elevada (acima de 50 mca), assim, a justificativa apresentada para a solução do problema apenas seria pertinente caso a pressão registrada no local fosse baixa (abaixo de 10 mca). Além disso, a evidência encaminhada pelo RAAC (registro fotográfico) não é aceita como comprovação da conformação da pressão no ponto aferido, pois ela não contém as coordenadas geográficas do local de onde foi realizada a medida da pressão e, também, não foi apresentado o certificado de calibração do manômetro utilizado.

A seguir o registro do ponto referido, com as coordenadas geográficas para comprovação. Conforme a medição abaixo, o ponto encontra-se com 48 mca, estando dentro do solicitado pela legislação. Anexado a este relatório encontra-se o certificado de calibração do manômetro.
