### RELATÓRIO DE FISCALIZAÇÃO N. 1159/2025

**Fiscalização Sob Demanda referente a obras em  
vias de Antônio Prado/RS.**

O processo 1159/2025 versa sobre as obras com sinalização e repavimentação precária na rede de abastecimento de água em Antônio Prado/RS, decorrente de serviço prestado pela Corsan. Para tanto, realizou-se fiscalização direta sob demanda.

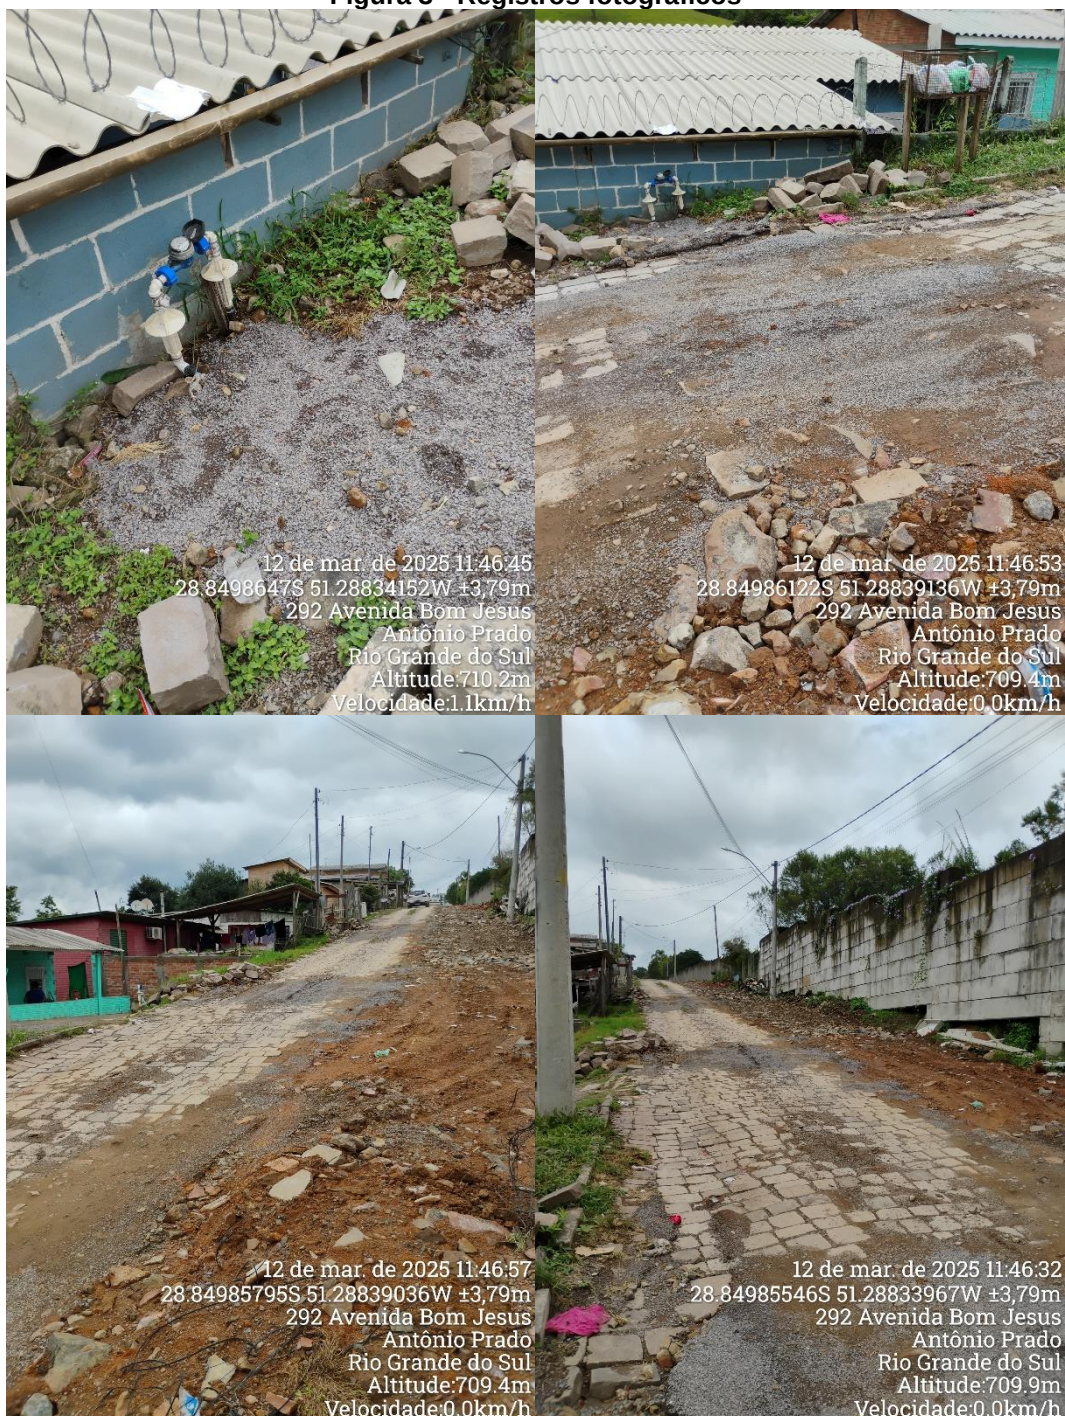
**Figura 3 - Registros fotográficos**

No ponto identificado na figura (-28.849819°; -51.288386°) localizado na Avenida Bom Jesus, constatou-se intervenções na rede de distribuição de água potável, responsabilidade da Corsan, evidenciadas por intervenções nos ramais de água dos usuários, representadas na figura 2. A obra na rede de distribuição de água não apresenta atividades em andamento, porém, observa-se repavimentação inadequada no trecho da via afetado pelas intervenções da Corsan (Figura 3)

**Intervenções  
Rede de água**

**Intervenção  
Rede de  
Drenagem**

A fiscalização constatou a ausência de informações sobre o período de execução das intervenções em via pública pela prestadora Corsan, bem como a inexistência de evidência de ocorreu a devida identificação durante o período de obra ativa. A falta de placa (identificação, sinalização) denota a conclusão e desmobilização da obra. Adicionalmente, observou-se a ausência de paralelepípedos nos trechos com intervenção nos ramais de água/rede de distribuição, indicando repavimentação incompleta, e a não recomposição de trechos de meio-fio próximos a hidrômetros. Constatou-se também o acúmulo de materiais como solo e paralelepípedos sem sinalização junto às calçadas e meio-fio.

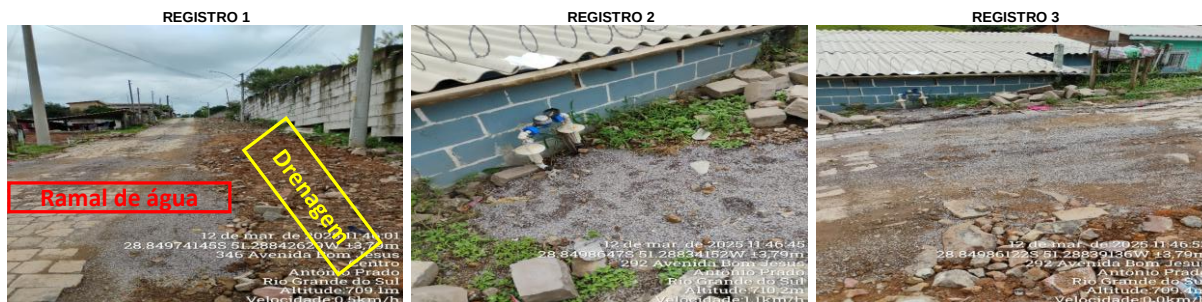
| NC | CÓDIGO DA NC | UNIDADE | Sistema de Abastecimento de Água - Obra e Repavimentação |
|---|---|---|---|
| 1 | - | CONSTATAÇÃO | Não foram apresentadas data e horário de início da intervenção realizada pela CORSAN e data e horário de finalização da intervenção realizada na rede. A obra é considerada concluída com a finalização da repavimentação. Bem como, não foram apresentadas evidências de comunicação aos interessados caso tenha sido realizada. |
| GRUPO | PRAZO | NÃO CONFORMIDADE | Deixar de prestar informações ao órgão fiscalizatório. |

| NC | CÓDIGO DA NC | UNIDADE | Sistema de Abastecimento de Água - Obra e Repavimentação |
|---|---|---|---|
| 2 | 15 dias | OBSERVAÇÃO | RESOLUÇÃO AGESAN-RS CSR Nº 03/2025, Art. 10 |

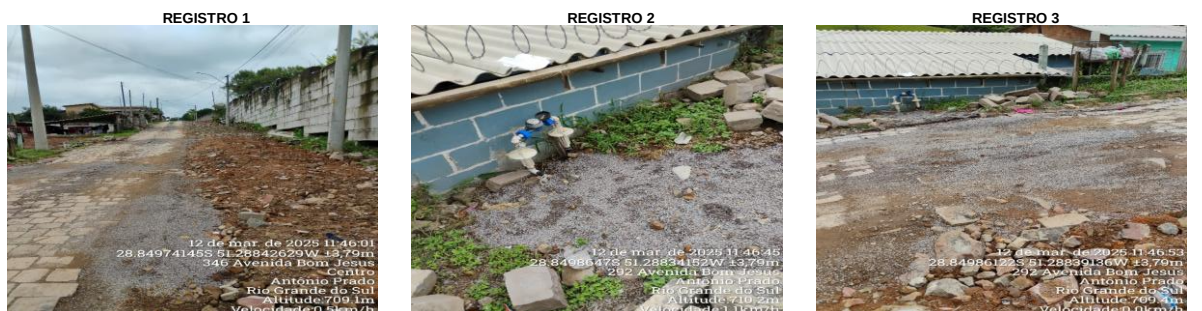
| NC | CÓDIGO DA NC | UNIDADE | Sistema de Abastecimento de Água - Obra e Repavimentação |
|---|---|---|---|
| 2 | - | CONSTATAÇÃO | Apresentar evidência de sinalização da obra da CORSAN, sinalização atual caso a obra esteja em andamento, e, em caso de obra finalizada, evidência de placas instaladas durante o período de execução da obra. |
| GRUPO | PRAZO | NÃO CONFORMIDADE | Deixar de prestar informações ao órgão fiscalizatório. |

| NC | CÓDIGO DA NC | UNIDADE | Sistema de Abastecimento de Água - Obra e Repavimentação |
|---|---|---|---|
| 2 | 15 dias | OBSERVAÇÃO | Intervenções sem sinalização denotam obra concluída e desmobilizada. RESOLUÇÃO AGESAN-RS CSR Nº 03/2025, Art. 14 |

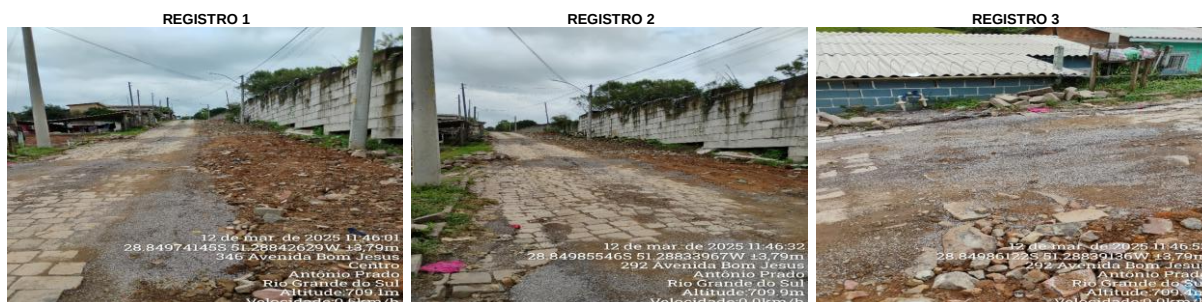
| NC | CÓDIGO DA NC | UNIDADE | Sistema de Abastecimento de Água - Obra e Repavimentação |
|---|---|---|---|
| 3 | - | CONSTATAÇÃO | Repavimentação do leito carroçável não finalizada/inadequada após intervenção na rede de abastecimento de água. |
| GRUPO | PRAZO | NÃO CONFORMIDADE | Para obras de implantação e manutenção de redes de água, a CORSAN deverá realizar a recomposição de valas nos leitos carroçáveis contados da finalização da última camada de reaterro. |

| NC | CÓDIGO DA NC | UNIDADE | Sistema de Abastecimento de Água - Obra e Repavimentação |
|---|---|---|---|
| 2 | 15 dias | OBSERVAÇÃO | RESOLUÇÃO AGESAN-RS CSR Nº 03/2025, Art. 22 |

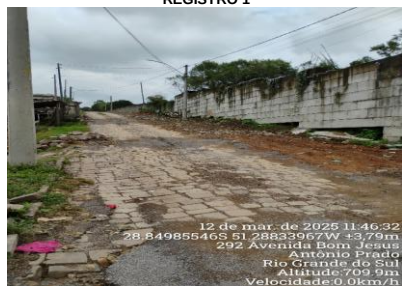
REGISTRO 1

| NC | CÓDIGO DA NC | UNIDADE | Sistema de Abastecimento de Água - Obra e Repavimentação |
|---|---|---|---|
| 4 | - | CONSTATAÇÃO | Repavimentação do leito carroçável não finalizada/inadequada após intervenção na rede de abastecimento de água. |
| GRUPO | PRAZO | NÃO CONFORMIDADE | Para obras de implantação e manutenção de redes de água, a CORSAN deverá realizar a recomposição de valas em calçadas e meio fio contados da finalização da última camada de reaterro. |

| NC | CÓDIGO DA NC | UNIDADE | Sistema de Abastecimento de Água - Obra e Repavimentação |
|---|---|---|---|
| 2 | 10 dias | OBSERVAÇÃO | RESOLUÇÃO AGESAN-RS CSR Nº 03/2025, Art. 21 |

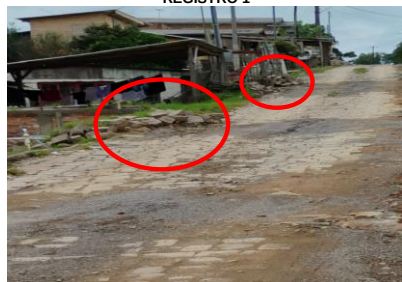
REGISTRO 1

| NC | CÓDIGO DA NC | UNIDADE | Sistema de Abastecimento de Água - Obra e Repavimentação |
|---|---|---|---|
| 5 | - | CONSTATAÇÃO | Presença de resíduos de obra devido à intervenção na rede de abastecimento de água constitui obstáculos na calçada. |
| GRUPO | PRAZO | NÃO CONFORMIDADE | Obstáculo à livre circulação e à segurança de veículos e pedestres, tanto na via, como na calçada, caso não possa ser retirado, deve ser devida e imediatamente sinalizado. |

| NC | CÓDIGO DA NC | UNIDADE | Sistema de Abastecimento de Água - Obra e Repavimentação |
|---|---|---|---|
| 2 | 2 dias | OBSERVAÇÃO | RESOLUÇÃO AGESAN-RS CSR Nº 03/2025, Art. 16. |
