### RELATÓRIO TÉCNICO DE FISCALIZAÇÃO N. 1513/2025

Fiscalização Sob Demanda referente à solicitação da vigilância sanitária para averiguação da qualidade da água no município de São Jorge/RS.

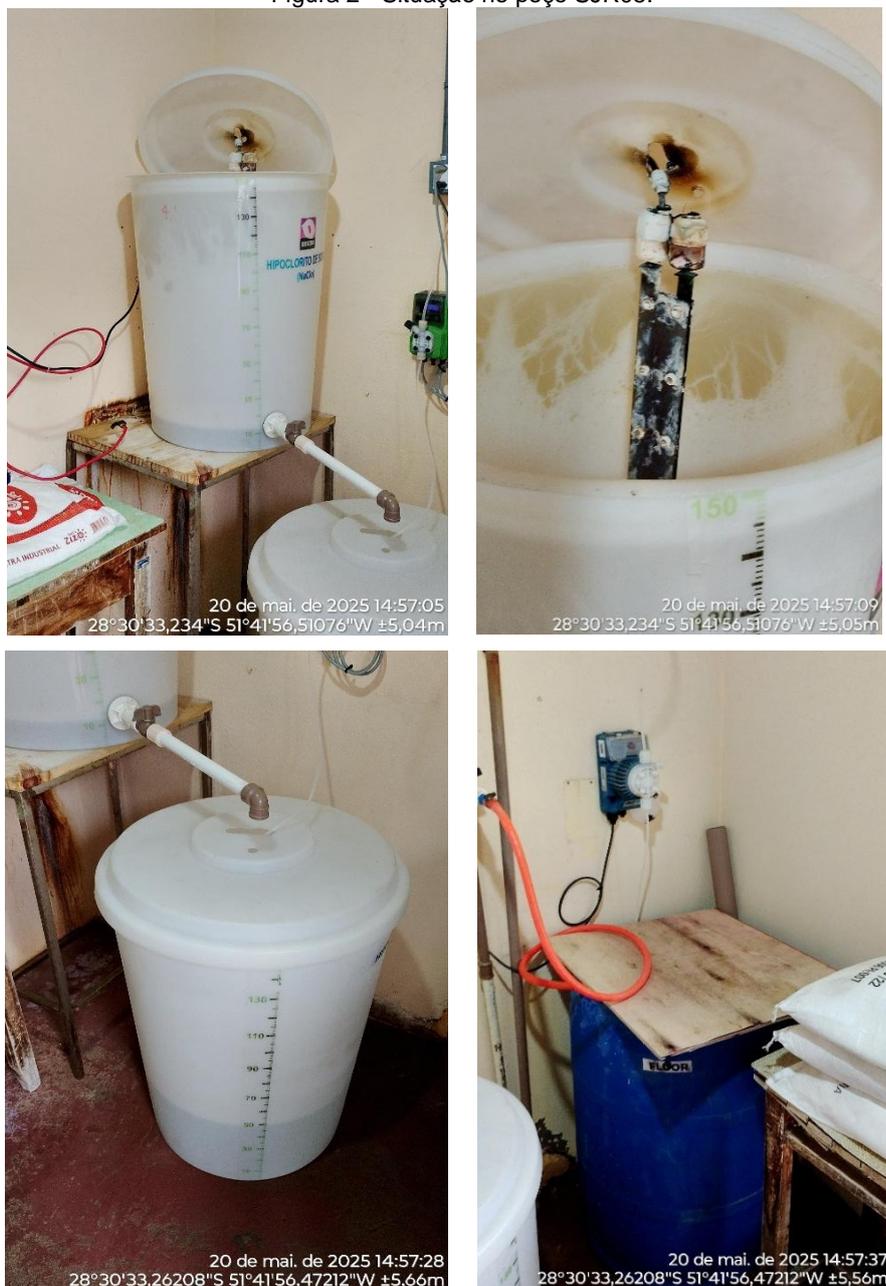
Figura 2 - Situação no poço SJR05.

No Poço SJR05, observou-se que o tambor contendo a solução de hipoclorito de sódio estava com nível extremamente baixo, com a sucção ocorrendo no fundo do recipiente, região onde comumente se acumulam impurezas. Ressalta-se que o gerador de hipoclorito encontrava-se inoperante, pois estava queimado, impossibilitando a cloração automatizada da água. Além disso, a tina estava desprovida de tampa adequada, sendo o fechamento improvisado com uma tábua de madeira, o que representa risco de contaminação direta (Figura 2).

Ressalta-se que todas as não conformidades identificadas durante a fiscalização, incluindo as irregularidades estruturais e operacionais remanescentes informadas pela VISA, foram devidamente registradas e formalizadas no Termo de Não Conformidades (TNC 1143/2025), para acompanhamento e regularização pela prestadora dentro do prazo estabelecido. O documento está disponível para consulta no site da agência reguladora.

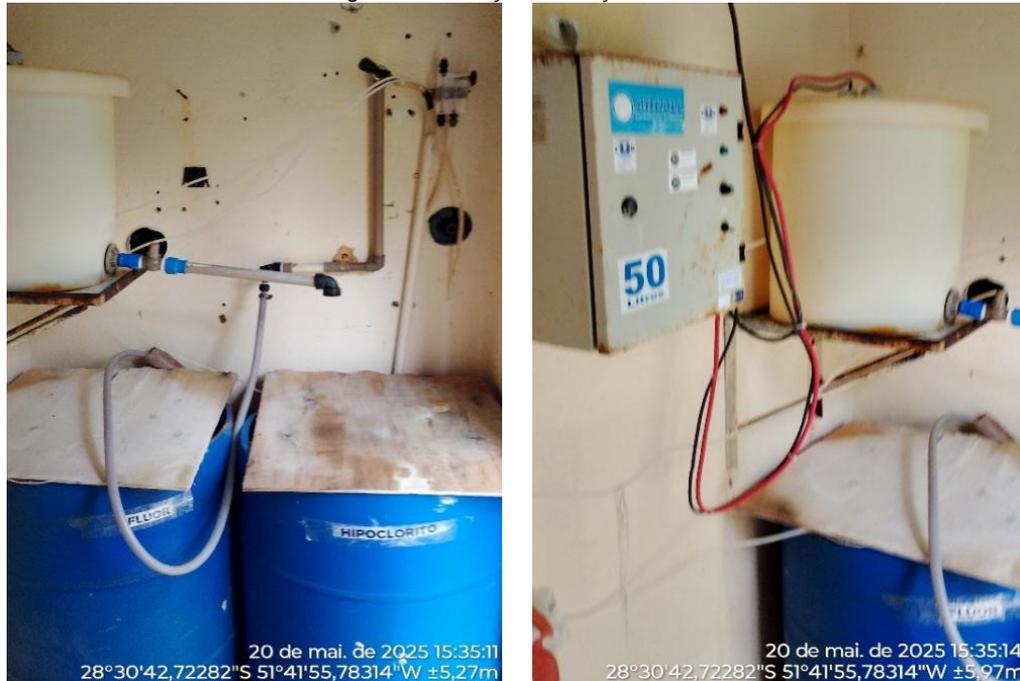
Figura 3 - Situação no Poço SJR07.

Situação semelhante foi verificada no Poço SJR07. A cobertura das tinas, assim como no SJR05, consistia em pedaços de madeira sem vedação adequada, o que contraria as boas práticas de operação de sistemas de abastecimento de água. O sistema de cloração também apresentava nível muito baixo de hipoclorito, com captação ocorrendo na parte inferior do tambor (Figura 3).

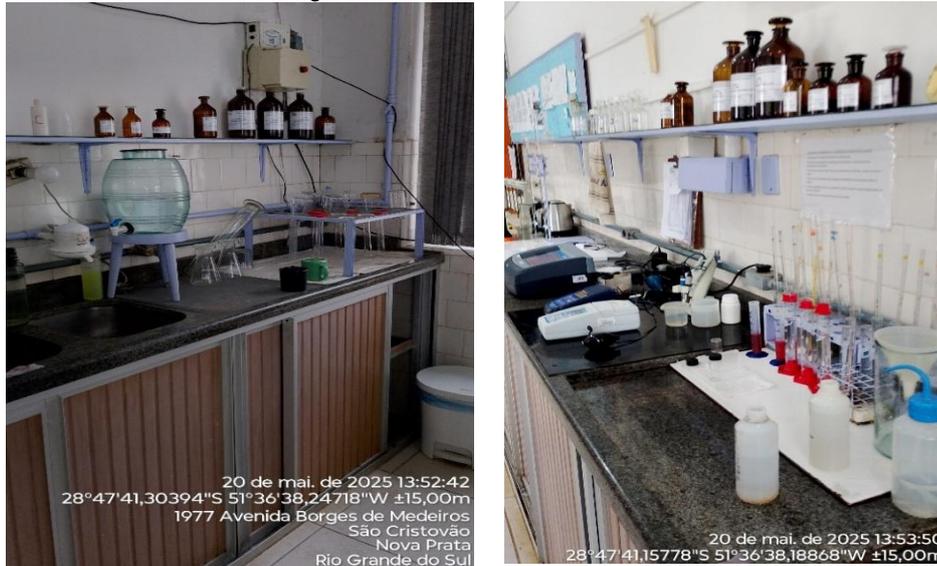
Figura 4 - Laboratório de Nova Prata.

A equipe também esteve presente nos laboratórios responsáveis pela análise da qualidade da água fornecida à população. Durante a visita à unidade localizada em Nova Prata, foi informado que o sistema digital utilizado para registro e consulta dos resultados laboratoriais encontra-se em processo de migração para uma nova plataforma. Devido a essa transição, não foi possível acessar o histórico de análises, tampouco os dados recentes referentes aos parâmetros de potabilidade, com destaque para o teor de cloro residual livre (Figura 4).

O sistema atual apresentava lentidão severa e instabilidade, inviabilizando a análise técnica. Embora os técnicos da prestadora de serviço possuíssem os registros físicos, foi constatado que os arquivos se encontravam desorganizados e sem sistematização adequada, o que dificultou a análise documental *in loco*.

Desta forma, a diretora de regulação encaminhou o Ofício 1567/2025 solicitando as análises diárias de qualidade da água tratada dos poços SJR05 e SJR07 e também as análises de qualidade da água distribuída do município de São Jorge correspondentes ao período de 1 de janeiro a 15 de maio de 2025 à prestadora de serviço Corsan/Aegea, para que a equipe de fiscalização pudesse fazer a avaliação dos dados no escritório.
