### RELATÓRIO TÉCNICO DE FISCALIZAÇÃO N. 1518/2026

Fiscalização Sob Demanda por solicitação do Executivo Municipal referente à alteração na qualidade da água distribuída no município de Sapucaia do Sul/RS, regulado pela Agesan-RS.

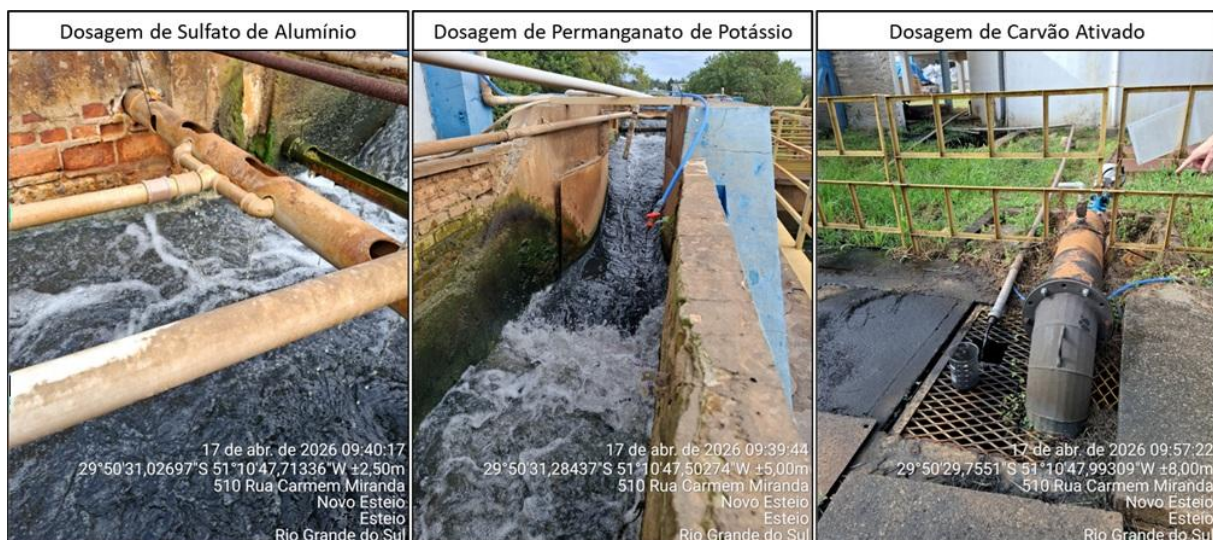
**Figura 01: Identificação da entrada de água bruta na ETA de Esteio/RS.**

No momento da fiscalização, a pré-oxidação encontrava-se interrompida, sendo dosado carvão ativado, sulfato de alumínio e permanganato de potássio na água bruta. A figura 01 identifica os pontos de dosagem de carvão ativado e de água bruta na unidade. Destaca-se que a dosagem de carvão ativado ocorre na chegada do canal de água bruta junto à Elevatória de Água Bruta e a dosagem de sulfato de alumínio, sendo realizadas na chegada do bloco hidráulico.

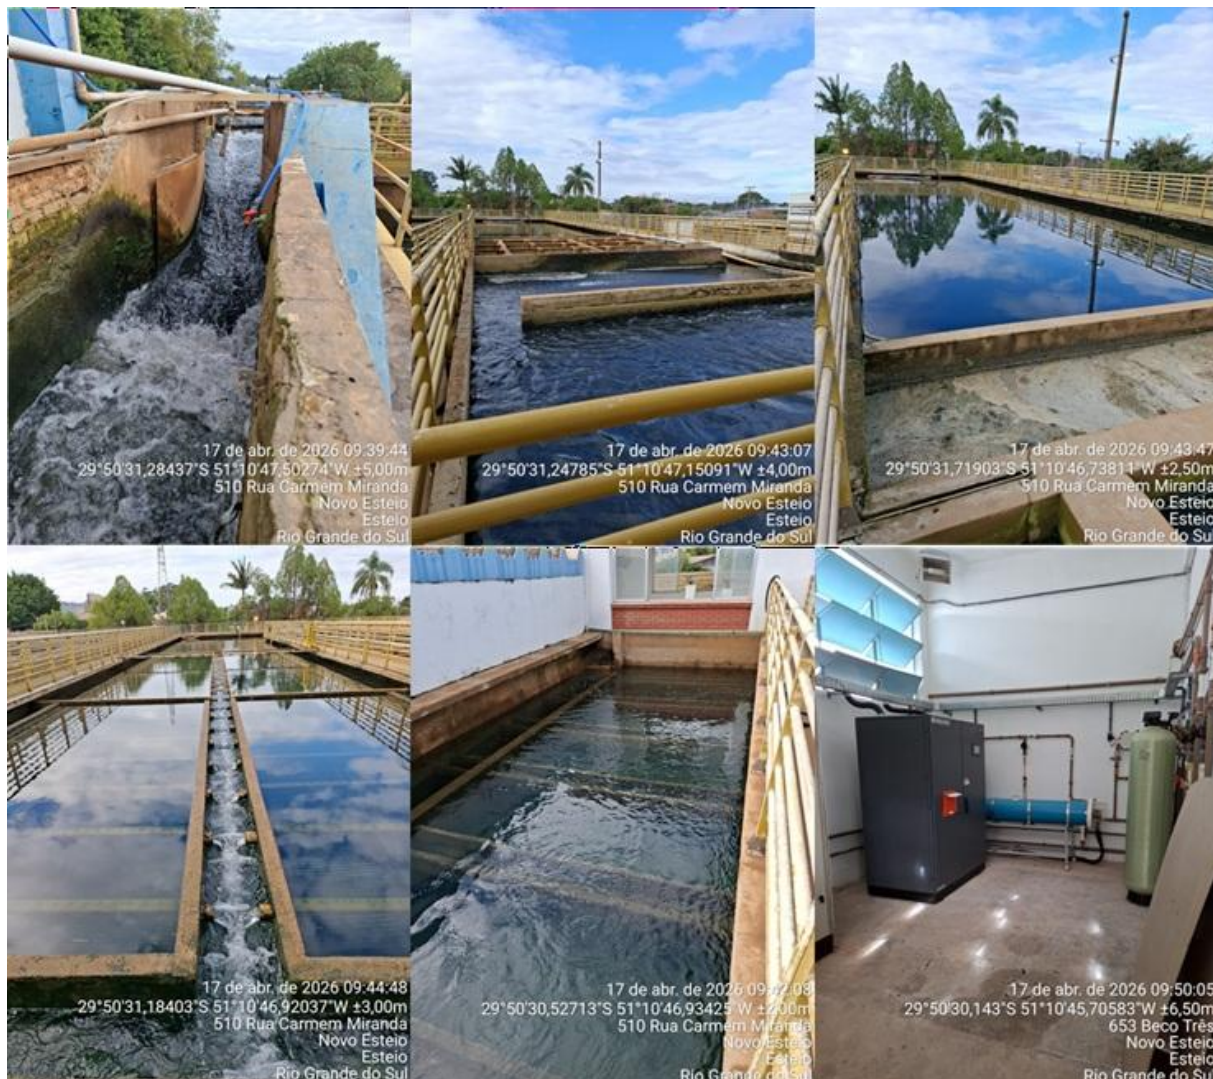
Figura 02: Registro das estruturas da ETA.

A equipe de fiscalização da Agesan-RS procedeu, após as verificações dos resultados operacionais das análises físico-químicas realizadas na ETA de Esteio, a verificação das estruturas de tratamento da ETA, como decantadores e filtros, bem como depósito de produtos químicos utilizados na ETA. A Figura 02 identifica as constatações observadas.

Conforme é possível constatar por meio da Figura 02, não foram constatadas evidências de alterações significativas no tratamento de água nas estruturas da ETA, exceto pela coloração mais escura da água em tratamento, possivelmente por causa da adição de carvão ativado no tratamento. A equipe de fiscalização observou o recebimento recente de carvão ativado na unidade, pois o estoque havia acabado. A Figura 03 identifica tanto o depósito de carvão ativado quanto o local de armazenamento temporário.

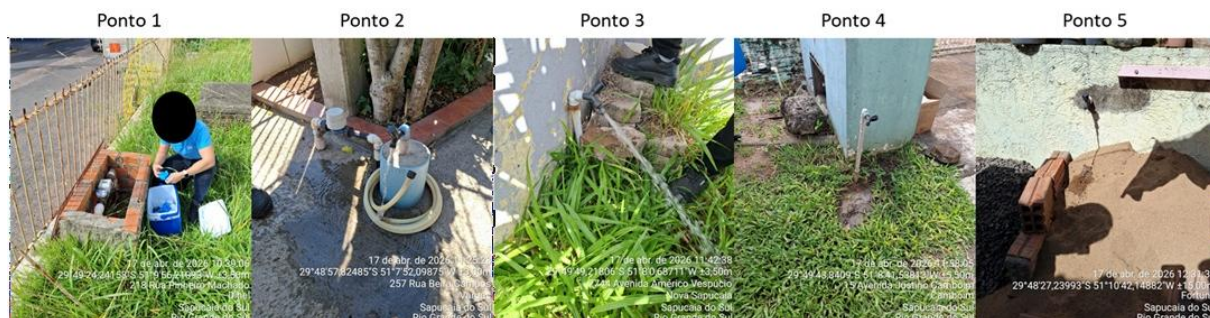
**Figura 04: Pontos de coleta de amostras realizadas no SAA de Sapucaia do Sul.**

de análise da qualidade da água no SAA de Sapucaia do Sul realizado pela prestadora de serviço. Os pontos foram definidos em conjunto com representantes do executivo municipal. O Quadro 04 abaixo identifica os pontos verificados, bem como resultados obtidos. A Figura 04 apresenta os registros fotográficos dos locais fiscalizados.

Conforme é possível observar, em algumas amostras, a concentração de cloro residual livre estava abaixo do mínimo estabelecido na portaria de potabilidade do ministério da saúde Portaria GM/MS n. 888/2021, que é 0,2 mg.L<sup>-1</sup>. Cabe destacar que não haviam registros no sistema quanto às análises realizadas na rede de distribuição, não sendo possível averiguar a potabilidade da água distribuída. Quanto aos demais resultados, todos atenderam à portaria de potabilidade. Além disso, foi relatado pela vigilância sanitária municipal que a prestadora não envia os dados de qualidade da água para o SISÁGUA desde o ano de 2025.
