### **RELATÓRIO DE FISCALIZAÇÃO N. 1653/2026**

**Fiscalização Sob Demanda Direta por meio de solicitação do Executivo Municipal quanto à repavimentação inadequada de vias públicas no município de Antônio Prado/RS.**

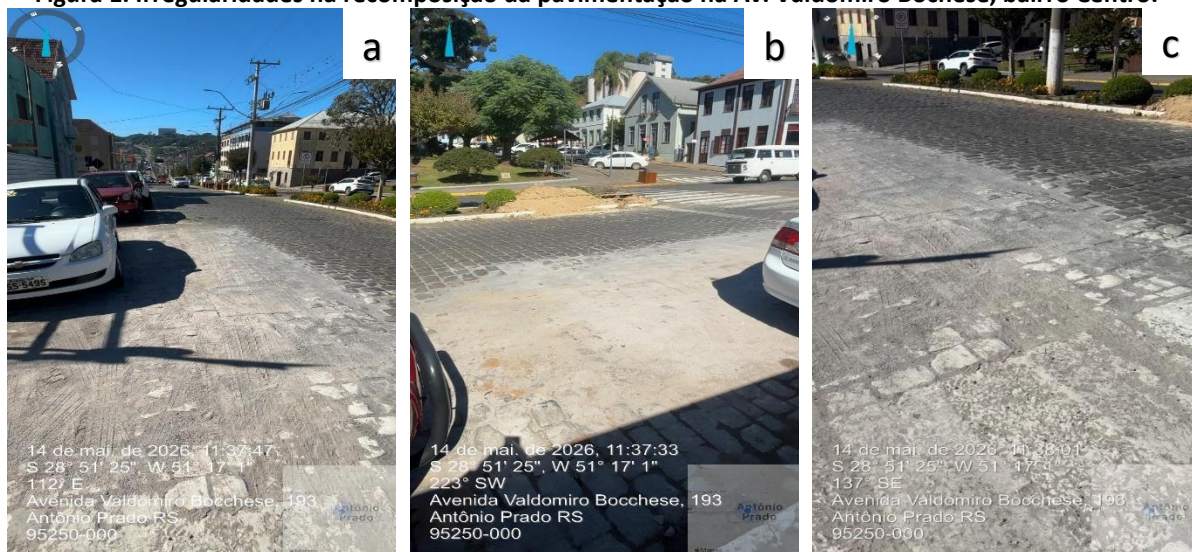
**Figura 1. Irregularidades na recomposição da pavimentação na Av. Valdomiro Bochese, bairro Centro.**

No ponto 1, localizado na Av. Valdomiro Bochese, bairro Centro, constatou-se durante a fiscalização realizada que a recomposição da pavimentação em paralelepípedo não foi executada pela prestadora de serviço em conformidade com a existente anteriormente no local, após intervenção realizada pela prestadora.

Observou-se irregularidade no reassentamento das peças, presença de desníveis e acabamento inadequado da superfície pavimentada, indicando que a recomposição não restabeleceu as condições originais da via. Ressalta-se que, após intervenções em vias públicas, a prestadora deve assegurar a adequada recomposição do pavimento, garantindo nivelamento, estabilidade, durabilidade e segurança viária. As Figuras 1a, 1b e 1c apresentam registros fotográficos do ponto fiscalizado.

A partir da fiscalização realizada, foram emitidas 02 NCs relacionadas às inconformidades observadas na recomposição do pavimento após intervenções executadas pela prestadora. Desta forma, a prestadora deverá adotar as medidas necessárias para promover a adequada recomposição da pavimentação nos trechos afetados.

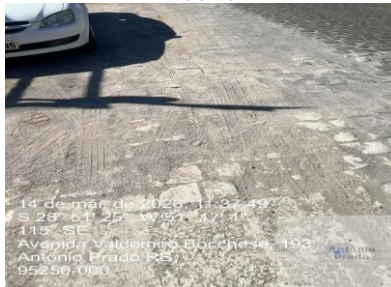
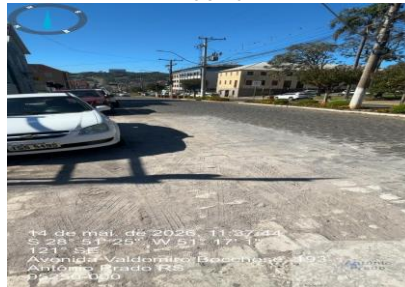
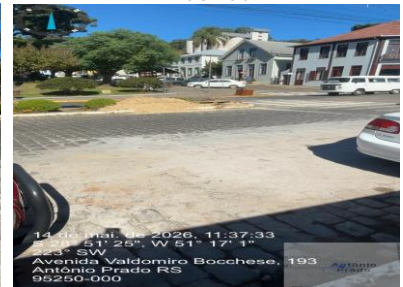
| NC | CÓDIGO DA NC | UNIDADE | Pavimentação |
|---|---|---|---|
| 1 | - | CONSTATAÇÃO | Ausência de recomposição da pavimentação após intervenção na via. |
| GRUPO | PRAZO | NÃO CONFORMIDADE | Ausência de repavimentação asfáltica. |
| 2 | 60 dias | OBSERVAÇÃO | Av. Valdomiro Bochese – Centro. Coordenadas: 28°51'25"S / 51°17'01"W |
