## REGULAÇÃO RELATÓRIO TÉCNICO DE FISCALIZAÇÃO N. 1885/2026 – RTF

Fiscalização regular no Sistema de  
Abastecimento de Água e Sistema de  
Esgotamento Sanitário de Nova  
Bassano/RS.

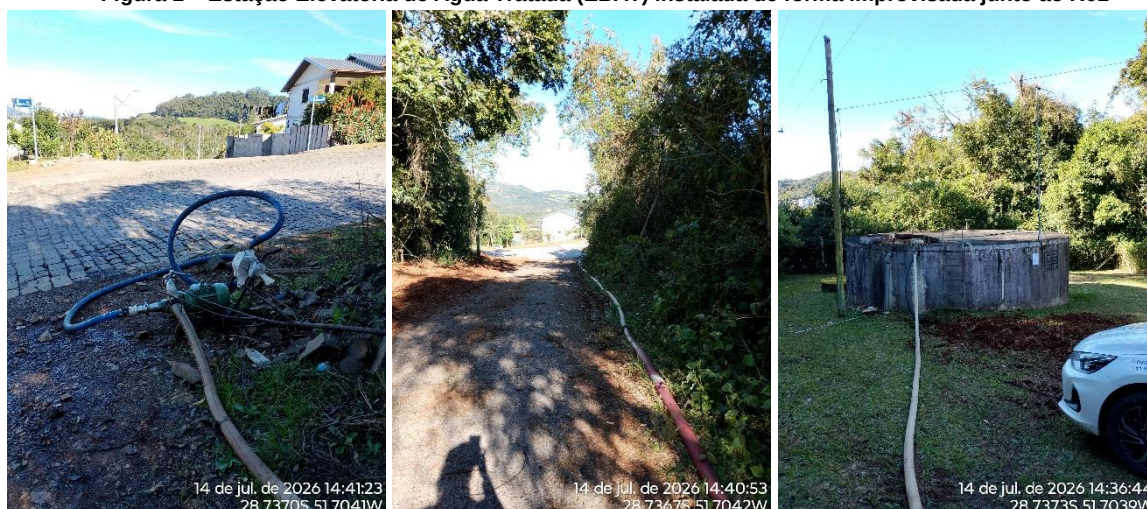
**Figura 1 – Estação Elevatória de Água Tratada (EBAT) instalada de forma improvisada junto ao R01**

Foi identificada a utilização de um sistema de bombeamento improvisado para o abastecimento do reservatório R01. Em razão da dificuldade de acesso ao reservatório, os caminhões-pipa não conseguem realizar o abastecimento diretamente, sendo necessário o bombeamento da água a partir de uma área com melhores condições de acesso. O sistema utilizado pode ser visualizado na Figura 1.

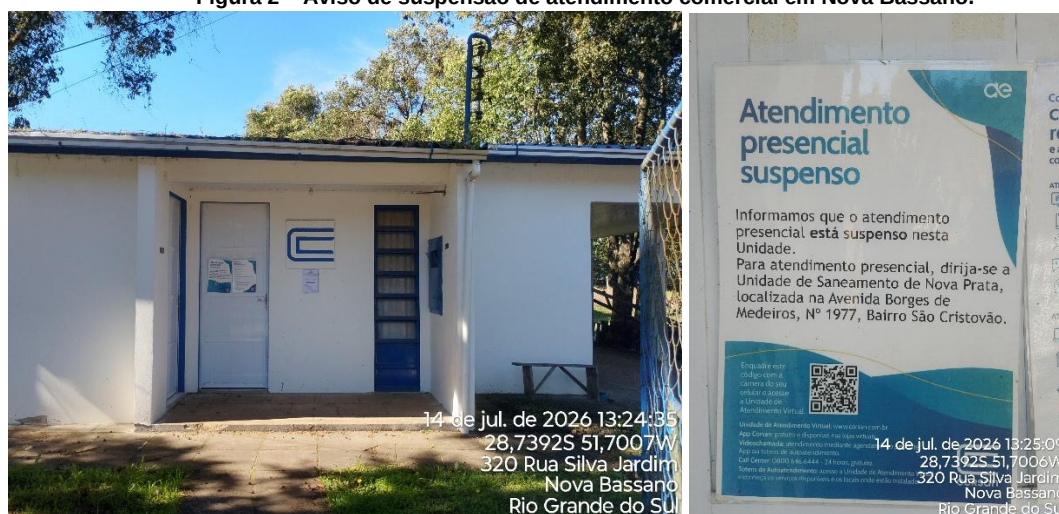
**Figura 2 – Aviso de suspensão de atendimento comercial em Nova Bassano.**

A unidade de atendimento comercial da Corsan no município de Nova Bassano localizada na Rua Silva Jardim, n. 322 segue desativada (Figura 2).

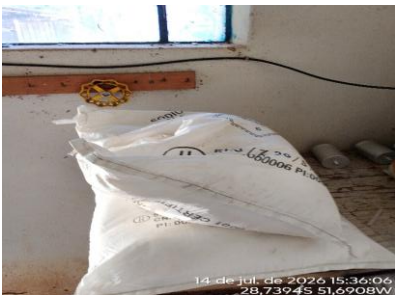
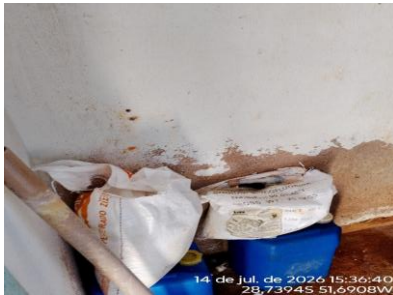
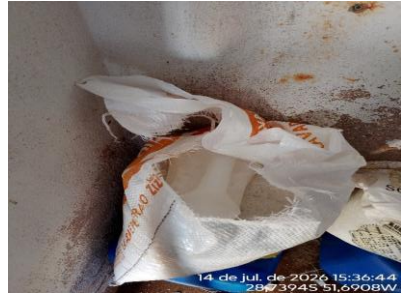
| NC | CÓDIGO DA NC | UNIDADE | Poço NBA06A |
| 2 | A2.20 | CONSTATAÇÃO | A embalagem aberta, podendo haver contaminação e perda de eficiência do produto. |

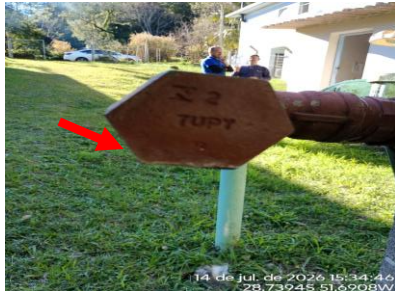
REGISTRO 1

| NC | CÓDIGO DA NC | UNIDADE | Poço NBA06A |
| 3 | A2.7 | CONSTATAÇÃO | Vazamento aparente em tubulação/conexão/bomba químicos |

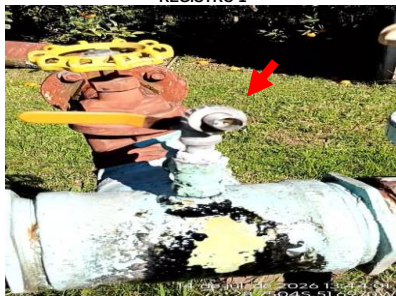
REGISTRO 1

| NC | CÓDIGO DA NC | UNIDADE | Poço NBA07 |
| 4 | A2.7 | CONSTATAÇÃO | Vazamento aparente em tubulação |

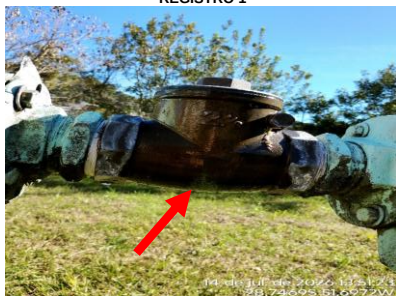
REGISTRO 1

| NC | CÓDIGO DA NC | UNIDADE | Poço NBA08 |
| 5 | A2.7 | CONSTATAÇÃO | Vazamento aparente em tubulação |

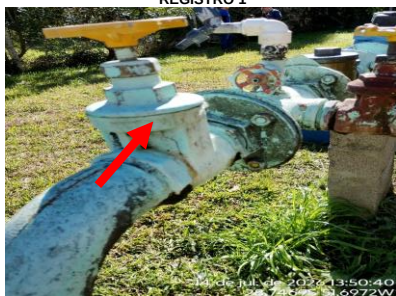
REGISTRO 1

| NC | CÓDIGO DA NC | UNIDADE | Poço NBA08 |
| 6 | A2.7 | CONSTATAÇÃO | Vazamento aparente em tubulação |

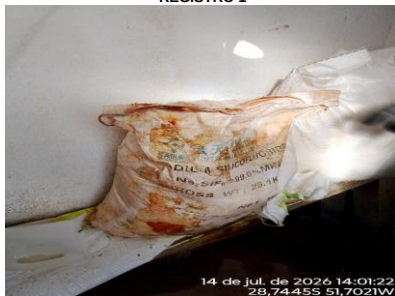
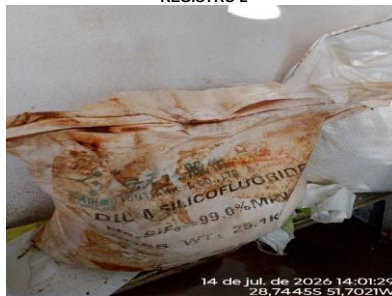
| NC | CÓDIGO DA NC | UNIDADE | Poço NBA13 |
|---|---|---|---|
| 2 | 90 dias | OBSERVAÇÃO | Fluossilicato de sódio. |

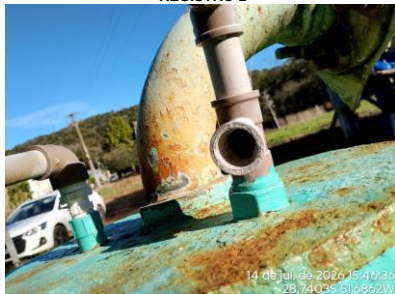
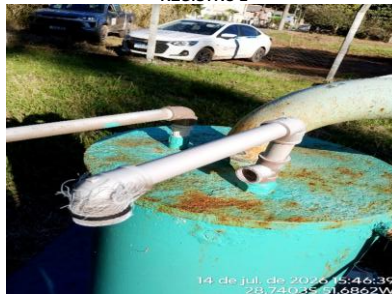
| NC | CÓDIGO DA NC | UNIDADE | Poço NBA16 |
| 11 | A2.12 | CONSTATAÇÃO | A tampa do poço possui aberturas permitindo a entrada de agentes externos. |

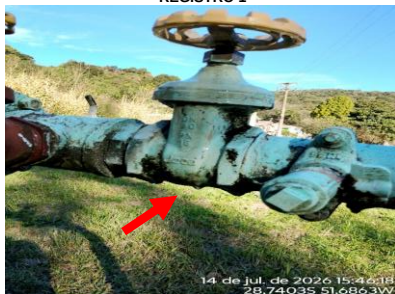
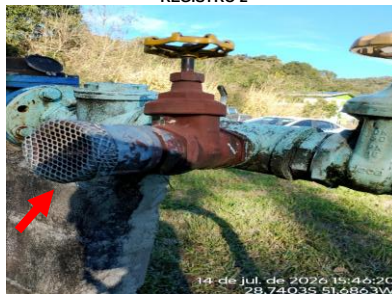
| NC | CÓDIGO DA NC | UNIDADE | Poço NBA16 |
| 12 | A2.14 | CONSTATAÇÃO | Vazamento aparente em tubulação/conexão/registro |

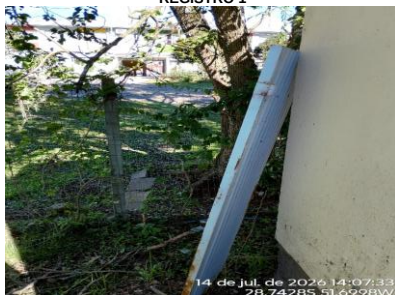
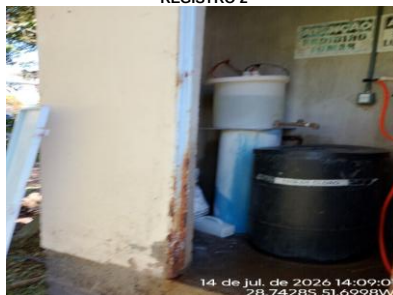
| NC | CÓDIGO DA NC | UNIDADE | Poço NBA20B |
| 14 | A2.10 | CONSTATAÇÃO | Porta de proteção na casa de químicos da unidade está quebrada, permitindo entrada de agentes externos. |

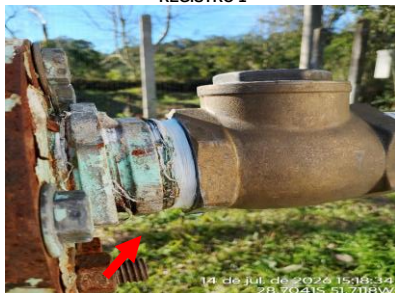
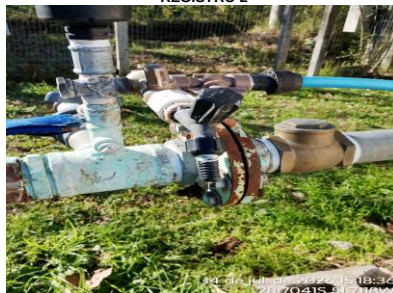
| NC | CÓDIGO DA NC | UNIDADE | Poço NBA26 |
| 15 | A2.14 | CONSTATAÇÃO | Vazamento aparente em tubulação/conexão/registro |

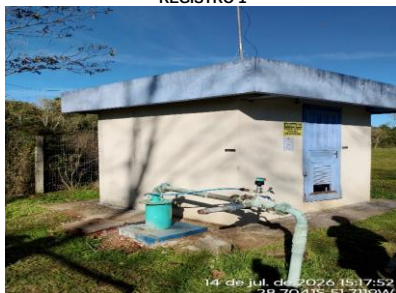
REGISTRO 1

| NC | CÓDIGO DA NC | UNIDADE | Poço NBA26 |
| 17 | A2.10 | CONSTATAÇÃO | Porta de proteção na casa de químicos da unidade está quebrada, permitindo entrada de agentes externos. |

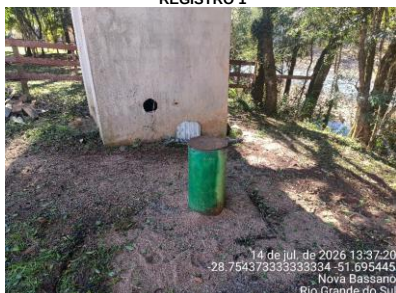
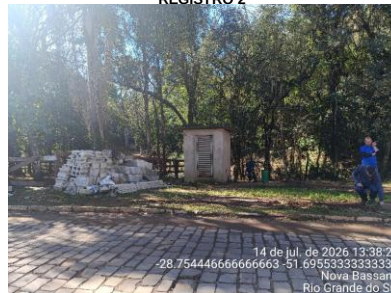
| NC | CÓDIGO DA NC | UNIDADE | Poço NBA21 |
|---|---|---|---|
| 18 | A2.2 | CONSTATAÇÃO | Ausência de cercamento |

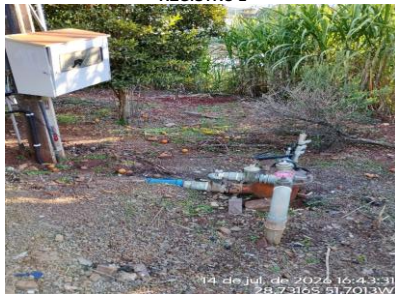
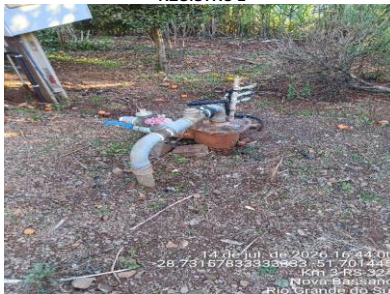
| NC | CÓDIGO DA NC | UNIDADE | EBAT 02 |
|---|---|---|---|
| 20 | A3.2 | CONSTATAÇÃO | Ausência de cercamento |

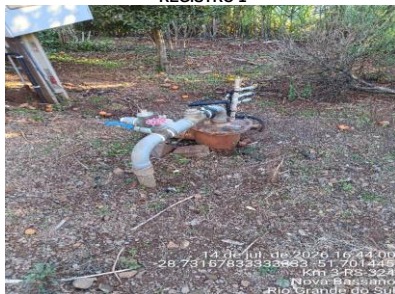
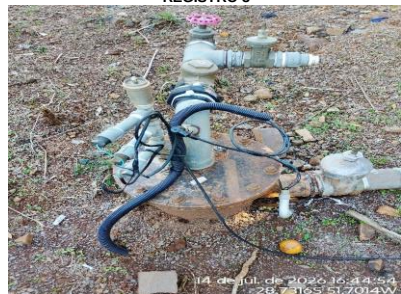
| NC | CÓDIGO DA NC | UNIDADE | EBAT 02 |
| 21 | A3.4 | CONSTATAÇÃO | Ausência de bomba reserva devidamente instalada para acionamento imediato. |

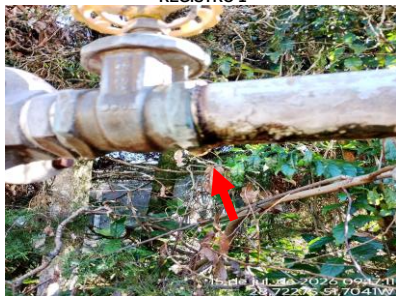
REGISTRO 1

| NC | CÓDIGO DA NC | UNIDADE | EBAT 03 |
| 22 | A3.5 | CONSTATAÇÃO | Vazamento aparente em tubulação/conexão/registro |

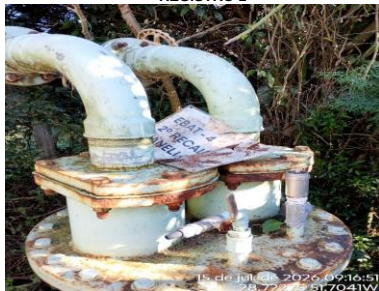
REGISTRO 1

| NC | CÓDIGO DA NC | UNIDADE | EBAT 3.1 |
| 23 | A3.1 | CONSTATAÇÃO | A identificação não condiz com anexo II encaminhado através do ofício de aviso de fiscalização |
| 2 | 365 dias | OBSERVAÇÃO | Identificação equivocada, pois EBAT04 fica em outro endereço |

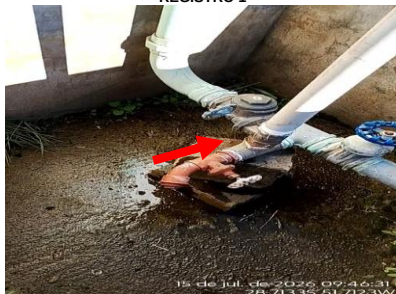
REGISTRO 1

| NC | CÓDIGO DA NC | UNIDADE | EBAT 04 |
| 24 | A3.5 | CONSTATAÇÃO | Vazamento aparente em tubulação/conexão/registro |

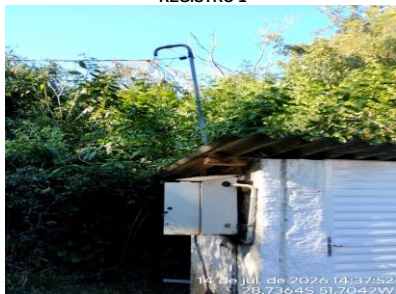
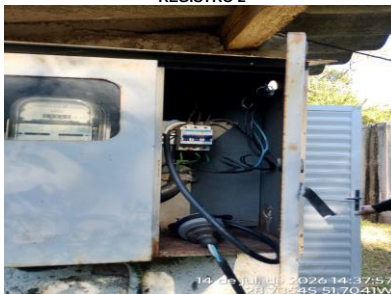
| NC | CÓDIGO DA NC | UNIDADE | EBAT 07 |
| 27 | A3.7 | CONSTATAÇÃO | Fiação elétrica em condições inadequadas, com fiação exposta. |
| 2 | 90 dias | OBSERVAÇÃO | Tampa danificada/aberta |

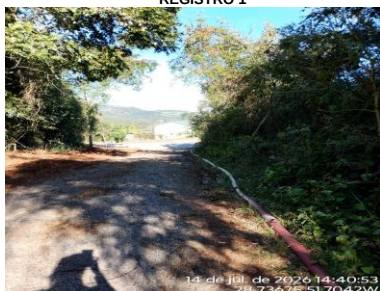
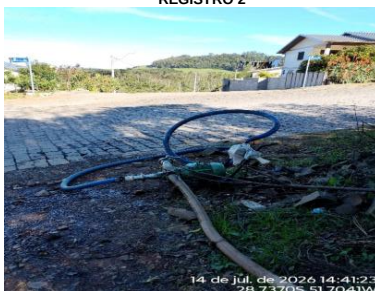
| NC | CÓDIGO DA NC | UNIDADE | EBAT improvisada junto R01 |
|---|---|---|---|
| 30 | A3.1 | CONSTATAÇÃO | Não há identificação por placa ou outro meio. |

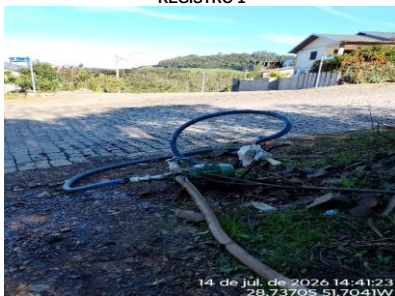
REGISTRO 1

| NC | CÓDIGO DA NC | UNIDADE | EBAT improvisada junto R01 |
| 32 | - | CONSTATAÇÃO | Extremidade da mangueira de abastecimento de água está em contato com suporte do sistema de bombeamento, podendo sofrer contaminações. |

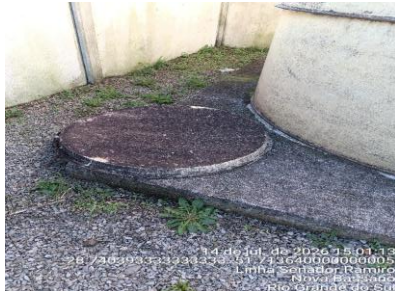
### REGISTRO 1

| NC | CÓDIGO DA NC | UNIDADE | Reservatório R02 |
| 36 | A5.5 | CONSTATAÇÃO | Tampa do reservatório estava aberta. |

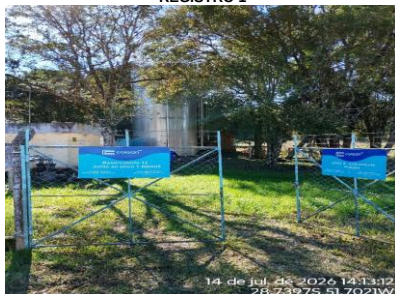
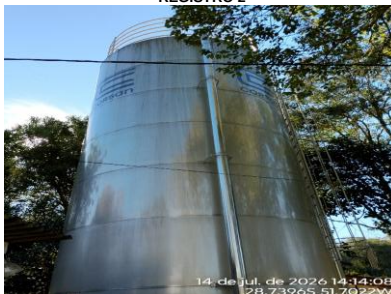
| NC | CÓDIGO DA NC | UNIDADE | Reservatório R14 |
|---|---|---|---|
| 2 | 365 dias | OBSERVAÇÃO | Reservatório R12 fica em outro endereço (conforme anexo II), este reservatório é o R14 |

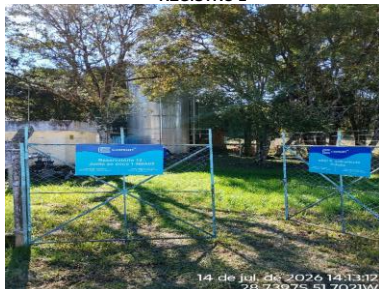
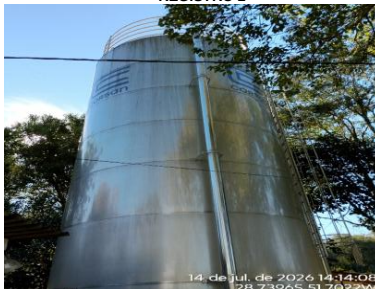
| NC | CÓDIGO DA NC | UNIDADE | Reservatório R14 |
|---|---|---|---|
| 56 | - | CONSTATAÇÃO | Unidade não foi informada no anexo II. |

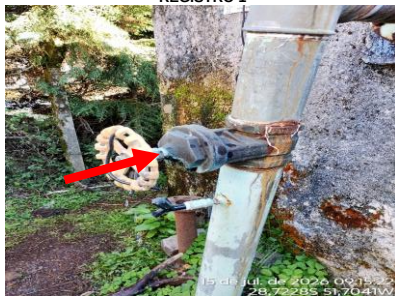
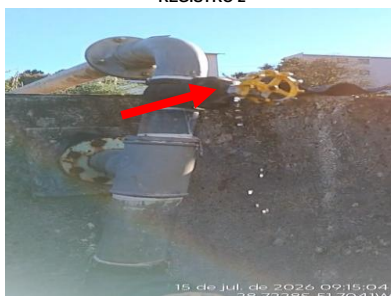
| NC | CÓDIGO DA NC | UNIDADE | Reservatório R13 |
|---|---|---|---|
| 58 | A5.3 | CONSTATAÇÃO | Vazamento aparente em tubulação/conexão/registro |
| 2 | 365 dias | OBSERVAÇÃO | Realizada filmagem |

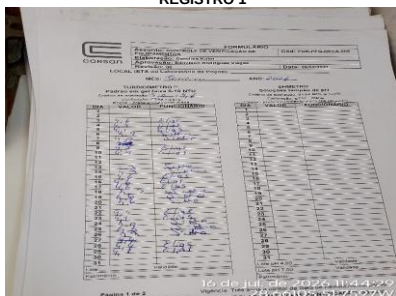
REGISTRO 1

| NC | CÓDIGO DA NC | UNIDADE | Laboratório água - Nova Araçá |
|---|---|---|---|
| 61 | A6.3 | CONSTATAÇÃO | Equipamento não possui rotina de verificação diária pelos operadores da unidade. |
| <b>GRUPO</b> | <b>PRAZO</b> | <b>NÃO CONFORMIDADE</b> | Ausência de evidência de calibração dos equipamentos. |
| 2 | 90 dias | OBSERVAÇÃO | Foram somente encontradas planilhas até o mês de Janeiro/26 |

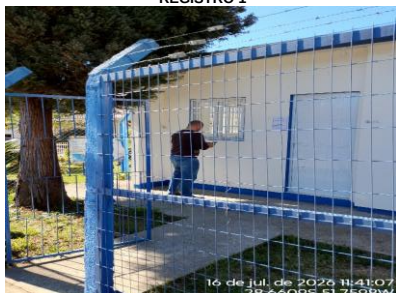
REGISTRO 1

| NC | CÓDIGO DA NC | UNIDADE | Laboratório água - Nova Araçá |
| 62 | A6.5 | CONSTATAÇÃO | Não há chuveiro de emergência e lava olhos. |
| 2 | 365 dias | OBSERVAÇÃO | NC reincidente do processo 561/24 NC 61 |

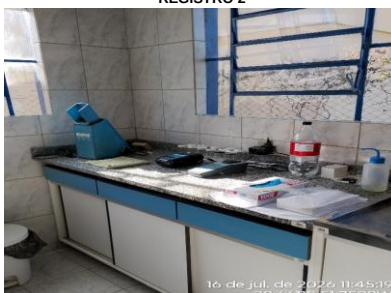
REGISTRO 2

| NC | CÓDIGO DA NC | UNIDADE | Laboratório água - Nova Araçá |
|---|---|---|---|
| <b>GRUPO</b> | <b>PRAZO</b> | <b>NÃO CONFORMIDADE</b> | Não proporcionar a segurança das edificações e dos operadores |

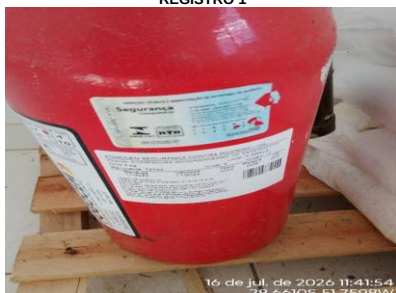
REGISTRO 1

| NC | CÓDIGO DA NC | UNIDADE | Laboratório água - Nova Araçá |
|---|---|---|---|
| 63 | A6.7 | CONSTATAÇÃO | Extintor vencido |
| <b>GRUPO</b> | <b>PRAZO</b> | <b>NÃO CONFORMIDADE</b> | Não proporcionar a segurança das edificações e dos operadores |
| 2 | 180 dias | OBSERVAÇÃO | Validade 11/24 |

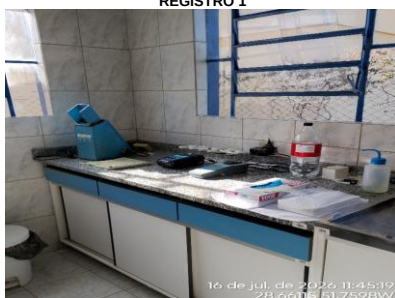
REGISTRO 1

| NC | CÓDIGO DA NC | UNIDADE | Laboratório água - Nova Araçá |
|---|---|---|---|
| 64 | A6.8 | CONSTATAÇÃO | A FISPQ dos reagentes manipulados não encontram-se à disposição dos funcionários, em local de fácil visibilidade. |
| GRUPO | PRAZO | NÃO CONFORMIDADE | Não proporcionar a segurança das edificações e dos operadores. |
| 2 | 90 dias | OBSERVAÇÃO | NC reincidente do processo 561/24 NC 62 |

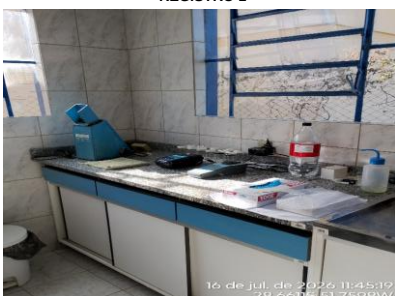
REGISTRO 1

| NC | CÓDIGO DA NC | UNIDADE | Laboratório água - Nova Araçá |
| 65 | A6.9 | CONSTATAÇÃO | Resíduos líquidos resultante das análises laboratoriais são descartados na pia. |

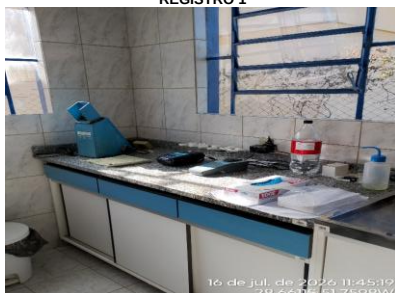
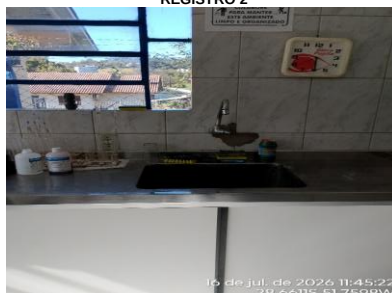
| NC | CÓDIGO DA NC | UNIDADE | Laboratório água - Nova Araçá |
| 66 | A6.13 | CONSTATAÇÃO | Não há identificação nos armários. |

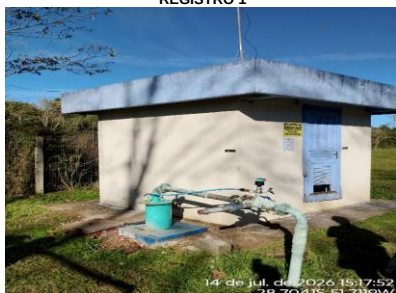
REGISTRO 1

| NC | CÓDIGO DA NC | UNIDADE | Macromedidor NBA26 |
|---|---|---|---|
| 69 | A7. | CONSTATAÇÃO | Ausência de macromedidor ou equipamento de macromedição danificado |
| 2 | 365 dias | OBSERVAÇÃO | macromedidor apresentou problema e oi removido para conserto. |

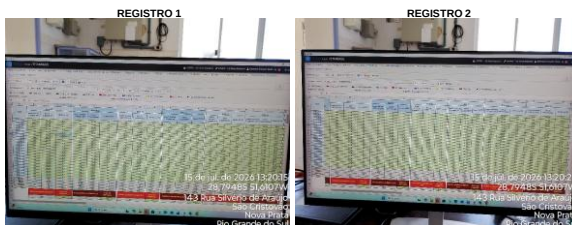
| NC | CÓDIGO DA NC | UNIDADE | Poços NBA 05, NBA06A, NBA07, NBA08 |
|---|---|---|---|
| GRUPO | PRAZO | NÃO CONFORMIDADE | Não atender a todos os padrões de emissão estabelecidos na licença/outorga. |
| 2 | 90 dias | OBSERVAÇÃO | <p><b>NBA05 Dados informados no SIOUT:</b> Tempo de operação: 12 h/dia - Volume mensal: 2520m³ ;</p> <p><b>NBA06A Dados informados no SIOUT:</b> Tempo de operação: 14 h/dia - Volume mensal: 2520m³ ;</p> <p><b>NBA07 Dados informados no SIOUT:</b> Tempo de operação: 18 h/dia</p> <p><b>NBA08 Dados informados no SIOUT:</b> Tempo de operação: 16 h/dia</p> <p><b>UNILAB:</b></p> <p><b>NBA05:</b> Tempo médio de operação:23.5h/dia; Tempo mínimo: 20h/dia; Tempo máximo:24h/dia; Volume total mensal: 5583m³</p> <p><b>NBA06A:</b> Tempo médio de operação:22.06h/dia; Tempo mínimo: 16h/dia; Tempo máximo:24h/dia; Volume total mensal: 5918m³</p> <p><b>NBA07:</b> Tempo médio de operação:21.71h/dia; Tempo máximo:24h/dia</p> <p><b>NBA08:</b> Tempo médio de operação:20h/dia; Tempo mínimo: 17h/dia; Tempo máximo:24h/dia</p> |

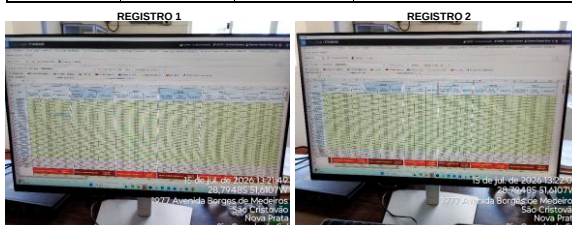
| NC | CÓDIGO DA NC | UNIDADE | Poços NBA 05, NBA06A, NBA07, NBA08, NBA13, NBA16, NBA20B, NBA26 |
|---|---|---|---|
| 90 | - | CONSTATAÇÃO | Poço operando por mais horas diárias e/ou captando volumes superiores aos informados no cadastro do SIOUT, no mês de maio/2026 |
| GRUPO | PRAZO | NÃO CONFORMIDADE | Não atender a todos os padrões de emissão estabelecidos na licença/outorga. |
| 2 | 90 dias | OBSERVAÇÃO | <p><b>NBA05 Dados informados no SIOUT:</b> Tempo de operação: 12 h/dia - Volume mensal: 2520m³ ;</p> <p><b>NBA06A Dados informados no SIOUT:</b> Tempo de operação: 14 h/dia - Volume mensal: 2520m³ ;</p> <p><b>NBA07:</b> Dados informados no SIOUT: Tempo de operação: 18 h/dia</p> <p><b>NBA08 Dados informados no SIOUT:</b> Tempo de operação: 16 h/dia</p> <p><b>NBA13 Dados informados no SIOUT:</b> Tempo de operação: 16 h/dia</p> <p><b>NBA16 Dados informados no SIOUT:</b> Tempo de operação: 16 h/dia - Volume mensal: 8640m³ ;</p> <p><b>NBA20B Dados informados no SIOUT:</b> Tempo de operação: 10 h/dia - Volume mensal: 3000m³ ;</p> <p><b>NBA26 Dados informados no SIOUT:</b> Tempo de operação: 16 h/dia</p> <p><b>UNILAB:</b></p> <p><b>NBA05:</b> Tempo médio de operação:20h/dia; Tempo mínimo: 20h/dia; Tempo máximo:20h/dia; Volume total mensal: 3720m³ ;</p> <p><b>NBA06A:</b> Tempo médio de operação:21h/dia; Tempo mínimo: 20h/dia; Tempo máximo:22h/dia; Volume total mensal: 6664m³</p> <p><b>NBA07:</b> Tempo médio de operação:23.8h/dia; Tempo mínimo: 23h/dia; Tempo máximo:24h/dia; <b>NBA08:</b> Tempo médio de operação:23h/dia; Tempo mínimo: 22h/dia; Tempo máximo:24h/dia; <b>NBA13:</b> Tempo médio de operação:23.66h/dia; Tempo mínimo: 22h/dia; Tempo máximo:24h/dia;</p> <p><b>NBA16:</b> Tempo médio de operação:21h/dia; Tempo mínimo: 21h/dia; Tempo máximo:21h/dia; Volume total mensal: 13592m³</p> <p><b>NBA20B:</b> Tempo médio de operação:16h/dia; Tempo mínimo: 15h/dia; Tempo máximo:17h/dia; Volume total mensal: 4401m³</p> <p><b>NBA26:</b> Tempo médio de operação:17.2h/dia; Tempo máximo:18h/dia;</p> |
