## **REGULAÇÃO**

### **RELATÓRIO DE FISCALIZAÇÃO N. 2170/2026**

**Fiscalização Sob Demanda Direta por meio de solicitação do Executivo para verificar as condições da execução de obras de expansão da rede de esgotamento sanitário do município de Estância Velha/RS.**

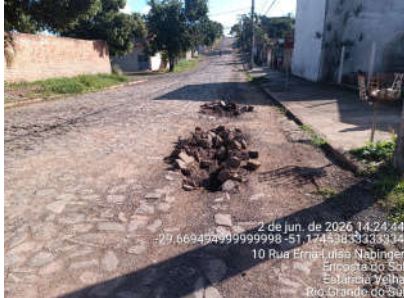
REGISTRO 1

| Ponto | Endereço | N | Irregularidade identificada |
|---|---|---|---|
| 1 | Rua Erna Luísa Nabinger | 10 | Repavimentação inadequada ou obra sem identificação |

| NC | CÓDIGO DA NC | UNIDADE | Sistema de Esgotamento Sanitário - Pavimentação |
|---|---|---|---|
| 1 | - | <b>CONSTATAÇÃO</b> | Repavimentação inadequada ou obra de intervenção na rede de esgoto sem identificação em conformidade com a Resolução CSR 03/2025. |
| <b>GRUPO</b> | <b>PRAZO</b> | <b>NÃO CONFORMIDADE</b> | Sinalização de obra ou manutenção com intervenção em via pública com sinalização ausente ou inadequada. |
| 2 | 15 dias | <b>OBSERVAÇÃO</b> | P-01 - Rua Erna Luísa Nabinger, nº 10 |

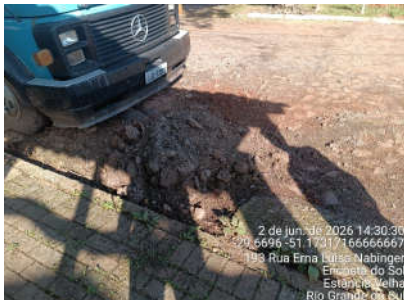
REGISTRO 1

| Ponto | Endereço | N | Irregularidade identificada |
|---|---|---|---|
| 2 | Rua Erna Luísa Nabinger | 193 | Material de repavimentação deixado junto à via |

| NC | CÓDIGO DA NC | UNIDADE | Sistema de Esgotamento Sanitário - Pavimentação |
|---|---|---|---|
| 2 | - | <b>CONSTATAÇÃO</b> | Material de recomposição de pavimento deixado junto à via |
| <b>GRUPO</b> | <b>PRAZO</b> | <b>NÃO CONFORMIDADE</b> | Falta de conservação e manutenção preventiva de unidade. |
| 2 | 15 dias | <b>OBSERVAÇÃO</b> | P-02 - Rua Erna Luísa Nabinger, nº 193 |

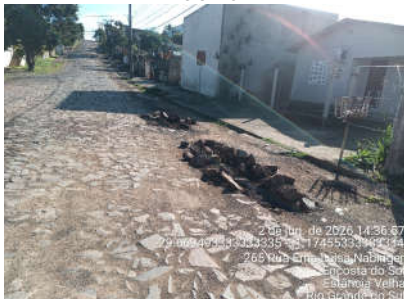
REGISTRO 1

| Ponto | Endereço | N | Irregularidade identificada |
|---|---|---|---|
| 3 | Rua Erna Luísa Nabinger | 265 | Repavimentação inadequada ou obra sem identificação |

| NC | CÓDIGO DA NC | UNIDADE | Sistema de Esgotamento Sanitário - Pavimentação |
|---|---|---|---|
| 3 | - | <b>CONSTATAÇÃO</b> | Repavimentação inadequada ou obra de intervenção na rede de esgoto sem identificação em conformidade com a Resolução CSR 03/2025. |
| <b>GRUPO</b> | <b>PRAZO</b> | <b>NÃO CONFORMIDADE</b> | Sinalização de obra ou manutenção com intervenção em via pública com sinalização ausente ou inadequada. |
| 2 | 15 dias | <b>OBSERVAÇÃO</b> | P-03 - Rua Erna Luísa Nabinger, nº 265 |

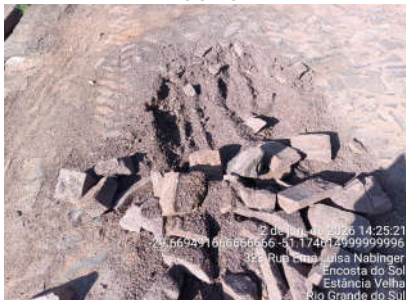
REGISTRO 1

| Ponto | Endereço | N | Irregularidade identificada |
|---|---|---|---|
| 4 | Rua Erna Luísa Nabinger | 323 | Repavimentação inadequada ou obra sem identificação |

| NC | CÓDIGO DA NC | UNIDADE | Sistema de Esgotamento Sanitário - Pavimentação |
|---|---|---|---|
| 4 | - | CONSTATAÇÃO | Repavimentação inadequada ou obra de intervenção na rede de esgoto sem identificação em conformidade com a Resolução CSR 03/2025. |
| GRUPO | PRAZO | NÃO CONFORMIDADE | Sinalização de obra ou manutenção com intervenção em via pública com sinalização ausente ou inadequada. |
| 2 | 15 dias | OBSERVAÇÃO | P-04 - Rua Erna Luísa Nabinger, nº 323 |

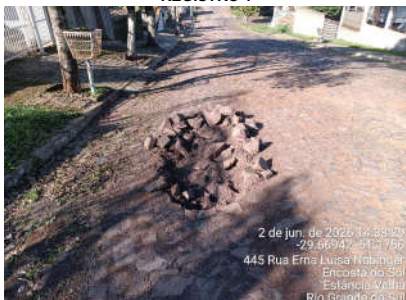
REGISTRO 1

| Ponto | Endereço | N | Irregularidade identificada |
|---|---|---|---|
| 5 | Rua Erna Luísa Nabinger | 445 | Repavimentação inadequada ou obra sem identificação |

| NC | CÓDIGO DA NC | UNIDADE | Sistema de Esgotamento Sanitário - Pavimentação |
|---|---|---|---|
| 5 | - | CONSTATAÇÃO | Repavimentação inadequada ou obra de intervenção na rede de esgoto sem identificação em conformidade com a Resolução CSR 03/2025. |
| GRUPO | PRAZO | NÃO CONFORMIDADE | Sinalização de obra ou manutenção com intervenção em via pública com sinalização ausente ou inadequada. |
| 2 | 15 dias | OBSERVAÇÃO | P-05 - Rua Erna Luísa Nabinger, nº 445 |

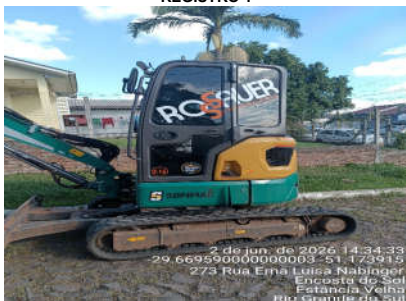
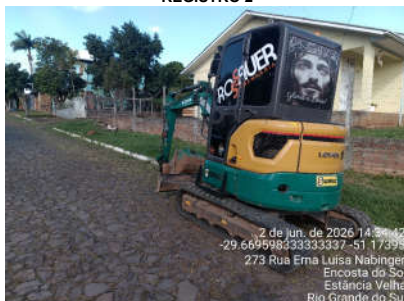
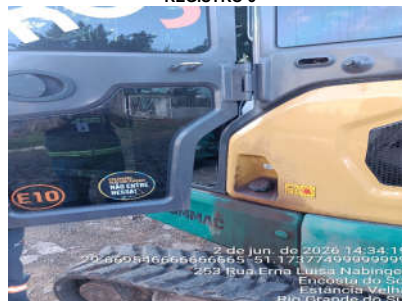
REGISTRO 1

| Ponto | Endereço | N | Irregularidade identificada |
|---|---|---|---|
| 6 | Rua Erna Luísa Nabinger | 273 | Maquina a serviço da CORSAN não identificada (mini escavadeira) |

| NC | CÓDIGO DA NC | UNIDADE | Sistema de Esgotamento Sanitário - Pavimentação |
|---|---|---|---|
| 6 | - | CONSTATAÇÃO | Mini escavadeira a serviço da CORSAN não identificada adequadamente. |
| GRUPO | PRAZO | NÃO CONFORMIDADE | Ausência de identificação de veículo terceirizado à serviço da prestadora de serviço. |
| 2 | 15 dias | OBSERVAÇÃO | P-06 - Rua Erna Luísa Nabinger, nº 273 |

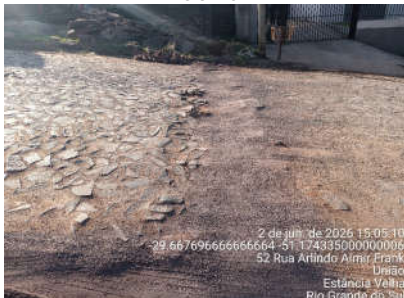
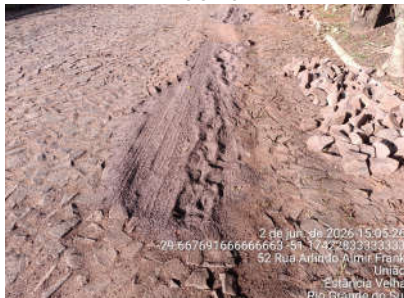
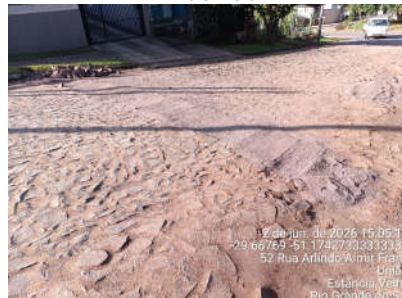
REGISTRO 1

| Ponto | Endereço | N | Irregularidade identificada |
|---|---|---|---|
| 7 | Rua Arlindo Almir Frank | 52 | Repavimentação inadequada ou obra sem identificação |

| NC | CÓDIGO DA NC | UNIDADE | Sistema de Esgotamento Sanitário - Pavimentação |
|---|---|---|---|
| 7 | - | CONSTATAÇÃO | Repavimentação inadequada ou obra de intervenção na rede de esgoto sem identificação em conformidade com a Resolução CSR 03/2025. |
| GRUPO | PRAZO | NÃO CONFORMIDADE | Sinalização de obra ou manutenção com intervenção em via pública com sinalização ausente ou inadequada. |
| 2 | 15 dias | OBSERVAÇÃO | P-07 - Rua Arlindo Almir Frank, nº 52 |

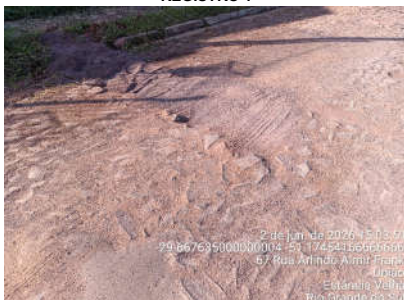
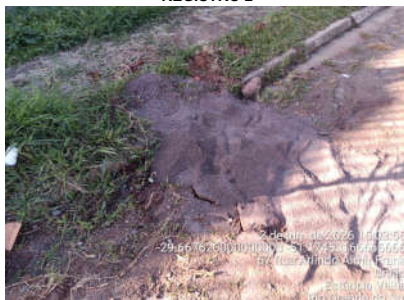
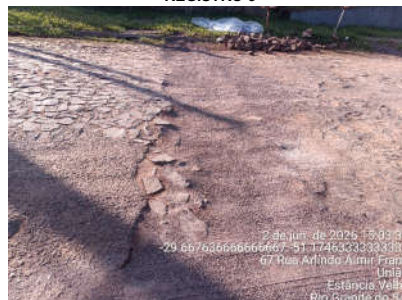
REGISTRO 1

| Ponto | Endereço | N | Irregularidade identificada |
|---|---|---|---|
| 8 | Rua Arlindo Almir Frank | 67 | Repavimentação inadequada ou obra sem identificação |

| NC | CÓDIGO DA NC | UNIDADE | Sistema de Esgotamento Sanitário - Pavimentação |
|---|---|---|---|
| 8 | - | CONSTATAÇÃO | Repavimentação inadequada ou obra de intervenção na rede de esgoto sem identificação em conformidade com a Resolução CSR 03/2025. |
| GRUPO | PRAZO | NÃO CONFORMIDADE | Sinalização de obra ou manutenção com intervenção em via pública com sinalização ausente ou inadequada. |
| 2 | 15 dias | OBSERVAÇÃO | P-08 - Rua Arlindo Almir Frank, nº 67 |

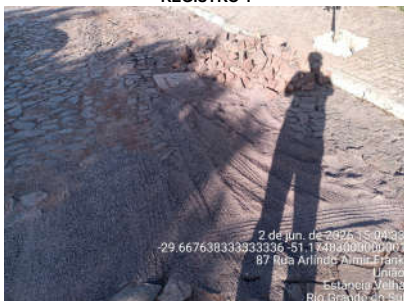
REGISTRO 1

| Ponto | Endereço | N | Irregularidade identificada |
|---|---|---|---|
| 9 | Rua Arlindo Almir Frank | 87 | Repavimentação inadequada ou obra sem identificação |

| NC | CÓDIGO DA NC | UNIDADE | Sistema de Esgotamento Sanitário - Pavimentação |
|---|---|---|---|
| 9 | - | CONSTATAÇÃO | Repavimentação inadequada ou obra de intervenção na rede de esgoto sem identificação em conformidade com a Resolução CSR 03/2025. |
| GRUPO | PRAZO | NÃO CONFORMIDADE | Sinalização de obra ou manutenção com intervenção em via pública com sinalização ausente ou inadequada. |
| 2 | 15 dias | OBSERVAÇÃO | P-09 - Rua Arlindo Almir Frank, nº 87 |

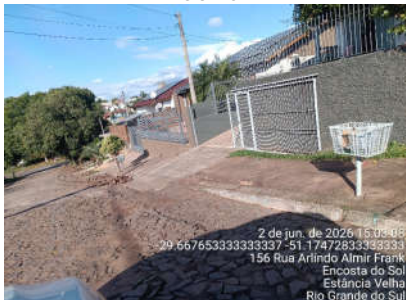
REGISTRO 1

| Ponto | Endereço | N | Irregularidade identificada |
|---|---|---|---|
| 10 | Rua Arlindo Almir Frank | 156 | Repavimentação inadequada ou obra sem identificação |

| NC | CÓDIGO DA NC | UNIDADE | Sistema de Esgotamento Sanitário - Pavimentação |
|---|---|---|---|
| 10 | - | <b>CONSTATAÇÃO</b> | Repavimentação inadequada ou obra de intervenção na rede de esgoto sem identificação em conformidade com a Resolução CSR 03/2025. |
| <b>GRUPO</b> | <b>PRAZO</b> | <b>NÃO CONFORMIDADE</b> | Sinalização de obra ou manutenção com intervenção em via pública com sinalização ausente ou inadequada. |
| 2 | 15 dias | <b>OBSERVAÇÃO</b> | P-10 - Rua Arlindo Almir Frank, nº 156 |

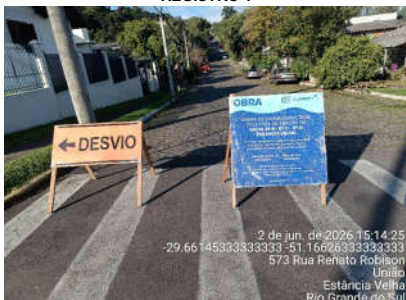
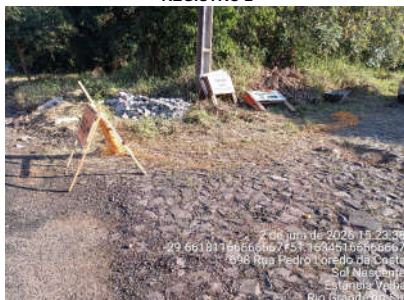
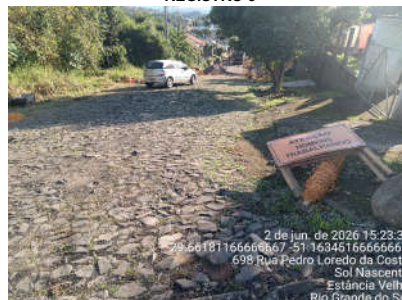
REGISTRO 1

| Ponto | Endereço | N | Irregularidade identificada |
|---|---|---|---|
| 11 | Rua Henrique Beckmann | 306-688 | Obra com identificação insuficiente |

| NC | CÓDIGO DA NC | UNIDADE | Sistema de Esgotamento Sanitário - Pavimentação |
|---|---|---|---|
| 11 | - | <b>CONSTATAÇÃO</b> | Obra de intervenção na rede de esgoto sem identificação em conformidade com a Resolução CSR 03/2025. |
| <b>GRUPO</b> | <b>PRAZO</b> | <b>NÃO CONFORMIDADE</b> | Sinalização de obra ou manutenção com intervenção em via pública com sinalização ausente ou inadequada. |
| 2 | 15 dias | <b>OBSERVAÇÃO</b> | P-11 - Rua Henrique Beckmann nº 306 - nº 688. Placa de identificação adequada no início, porém não no final da via. |

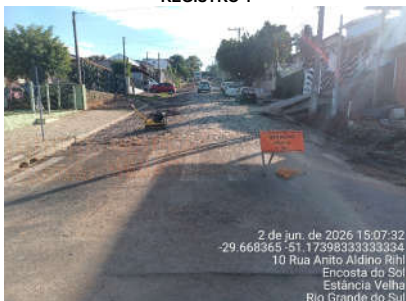
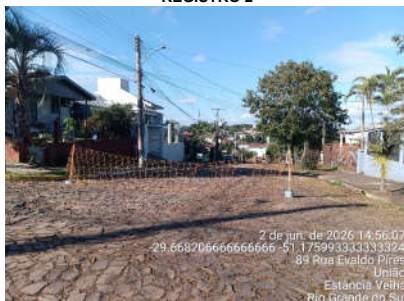
REGISTRO 1

| Ponto | Endereço | N | Irregularidade identificada |
|---|---|---|---|
| 12 | Rua Anito Aldino Rihl | 10-176 | Obra com identificação insuficiente |

| NC | CÓDIGO DA NC | UNIDADE | Sistema de Esgotamento Sanitário - Pavimentação |
|---|---|---|---|
| 12 | - | <b>CONSTATAÇÃO</b> | Obra de intervenção na rede de esgoto sem identificação em conformidade com a Resolução CSR 03/2025. |
| <b>GRUPO</b> | <b>PRAZO</b> | <b>NÃO CONFORMIDADE</b> | Sinalização de obra ou manutenção com intervenção em via pública com sinalização ausente ou inadequada. |
| 2 | 15 dias | <b>OBSERVAÇÃO</b> | P-12 - Rua Anito Aldino Rihl, nº 10 - nº 176 |

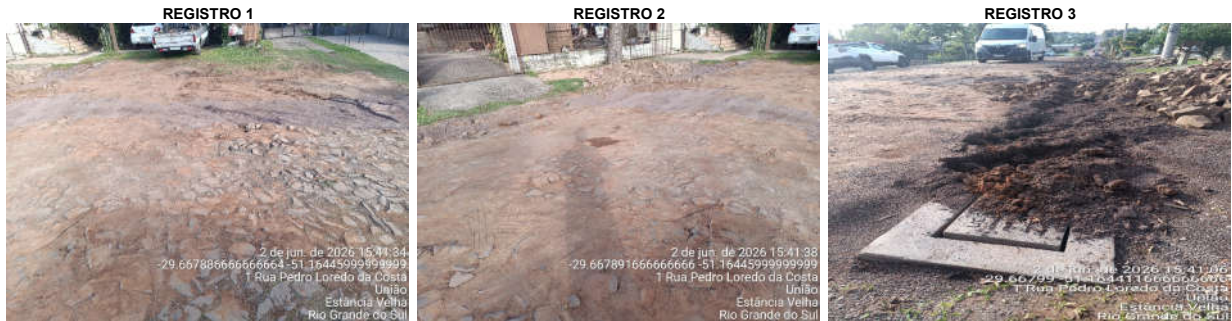
| Ponto | Endereço | N | Irregularidade identificada |
|---|---|---|---|
| 13 | Rua Pedro Loreda da Costa | 1 | Repavimentação inadequada ou obra sem identificação |

| NC | CÓDIGO DA NC | UNIDADE | Sistema de Esgotamento Sanitário - Pavimentação |
|---|---|---|---|
| 13 | - | CONSTATAÇÃO | Repavimentação inadequada ou obra de intervenção na rede de esgoto sem identificação em conformidade com a Resolução CSR 03/2025. |
| GRUPO | PRAZO | NÃO CONFORMIDADE | Sinalização de obra ou manutenção com intervenção em via pública com sinalização ausente ou inadequada. |
| 2 | 15 dias | OBSERVAÇÃO | P-13 - Rua Pedro Loredo da Costa, nº 1 |

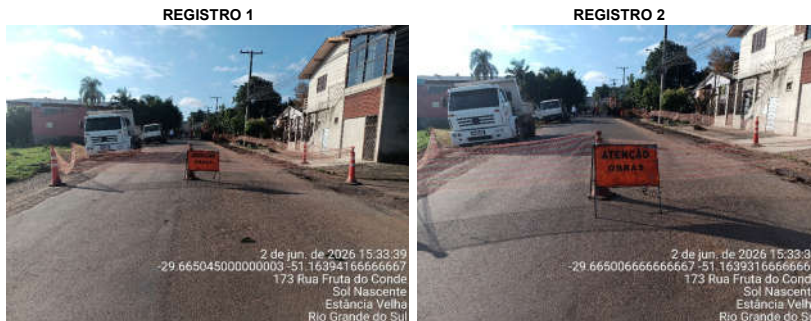
| Ponto | Endereço | N | Irregularidade identificada |
|---|---|---|---|
| 14 | Rua Pedro Loreda da Costa | 392 | Obra com identificação insuficiente |

| NC | CÓDIGO DA NC | UNIDADE | Sistema de Esgotamento Sanitário - Pavimentação |
|---|---|---|---|
| 14 | - | CONSTATAÇÃO | Obra de intervenção na rede de esgoto sem identificação em conformidade com a Resolução CSR 03/2025. |
| GRUPO | PRAZO | NÃO CONFORMIDADE | Sinalização de obra ou manutenção com intervenção em via pública com sinalização ausente ou inadequada. |
| 2 | 15 dias | OBSERVAÇÃO | P-14 - Rua Pedro Loredo da Costa, nº 392 |

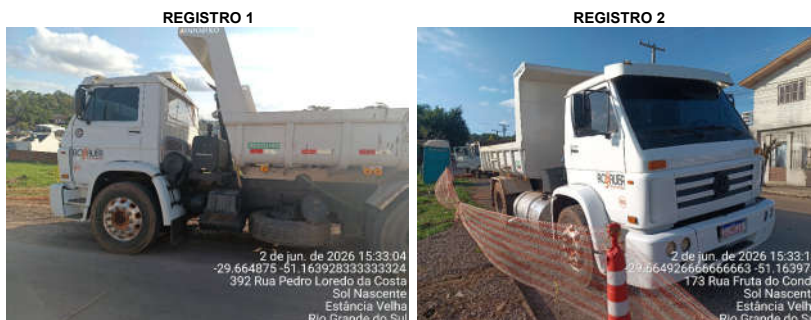
| Ponto | Endereço | N | Irregularidade identificada |
|---|---|---|---|
| 15 | Rua Pedro Loreda da Costa | 392 | Maquina a serviço da CORSAN não identificada (caminhão branco) |

| NC | CÓDIGO DA NC | UNIDADE | Sistema de Esgotamento Sanitário - Pavimentação |
|---|---|---|---|
| 15 | - | CONSTATAÇÃO | Caminhão a serviço da CORSAN não identificado adequadamente. |
| GRUPO | PRAZO | NÃO CONFORMIDADE | Ausência de identificação de veículo terceirizado à serviço da prestadora de serviço. |
| 2 | 15 dias | OBSERVAÇÃO | P-15 - Rua Pedro Loredo da Costa, nº 392 |

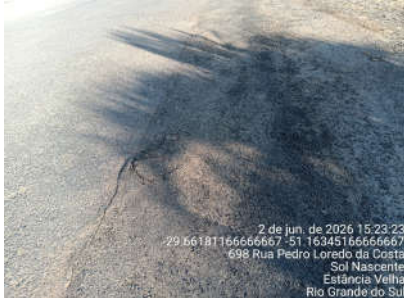
REGISTRO 1

| Ponto | Endereço | N | Irregularidade identificada |
|---|---|---|---|
| 16 | Rua Pedro Loreda da Costa | 706 | Repavimentação inadequada causando uma depressão pavimentar |

| NC | CÓDIGO DA NC | UNIDADE | Sistema de Esgotamento Sanitário - Pavimentação |
|---|---|---|---|
| 16 | - | <b>CONSTATAÇÃO</b> | Deformidade na via em local com evidências de intervenção na rede de esgoto. |
| <b>GRUPO</b> | <b>PRAZO</b> | <b>NÃO CONFORMIDADE</b> | Pavimentação inadequada após intervenção na Rede de Esgotamento Sanitário. |
| 2 | 30 dias | <b>OBSERVAÇÃO</b> | P-16 - Rua Pedro Loredo da Costa, nº 706, esquina com a Rua Henrique Beckmann |

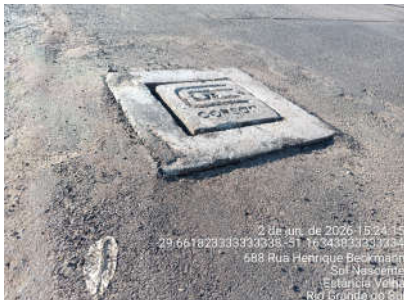
REGISTRO 1

| Ponto | Endereço | N | Irregularidade identificada |
|---|---|---|---|
| 17 | Rua Pedro Loreda da Costa | 706 | PV com desnível em relação ao asfalto |

| NC | CÓDIGO DA NC | UNIDADE | Sistema de Esgotamento Sanitário - Pavimentação |
|---|---|---|---|
| 17 | - | <b>CONSTATAÇÃO</b> | Desnível significativo em tampa de PV na rua. |
| <b>GRUPO</b> | <b>PRAZO</b> | <b>NÃO CONFORMIDADE</b> | Pavimentação inadequada após intervenção na Rede de Esgotamento Sanitário. |
| 2 | 30 dias | <b>OBSERVAÇÃO</b> | P-17 - Rua Pedro Loredo da Costa, nº 706, esquina com a Rua Henrique Beckmann |

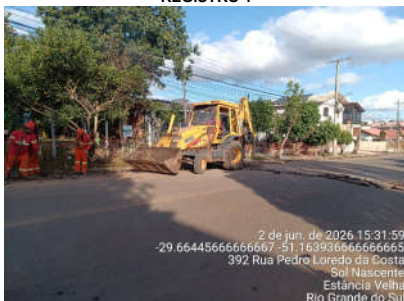
REGISTRO 1

| Ponto | Endereço | N | Irregularidade identificada |
|---|---|---|---|
| 18 | Rua Pedro Loreda da Costa | 392 | Maquina a serviço da CORSAN não identificada (retroescavadeira) |

| NC | CÓDIGO DA NC | UNIDADE | Sistema de Esgotamento Sanitário - Pavimentação |
|---|---|---|---|
| 18 | - | <b>CONSTATAÇÃO</b> | Retroescavadeira a serviço da CORSAN não identificada adequadamente. |
| <b>GRUPO</b> | <b>PRAZO</b> | <b>NÃO CONFORMIDADE</b> | Ausência de identificação de veículo terceirizado à serviço da prestadora de serviço. |
| 2 | 15 dias | <b>OBSERVAÇÃO</b> | P-18 - Rua Pedro Loredo da Costa, nº 392 |

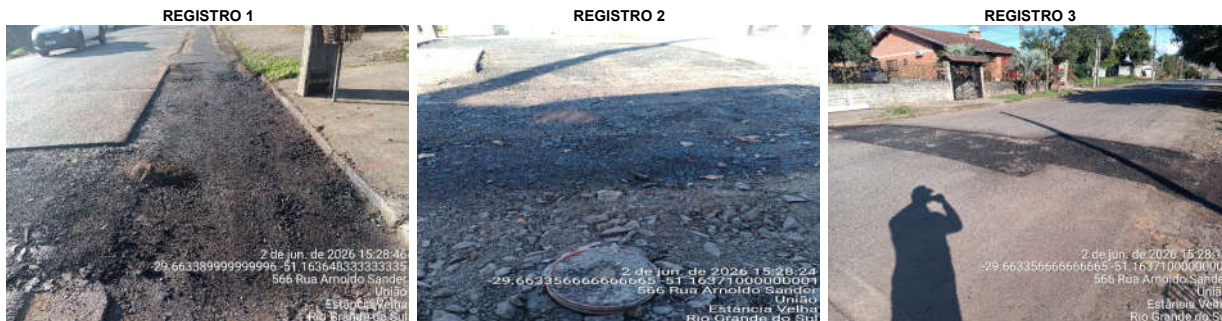
| Ponto | Endereço | N | Irregularidade identificada |
|---|---|---|---|
| 19 | Rua Arnoldo Sander | 566 | Repavimentação inadequada ou obra sem identificação |

| NC | CÓDIGO DA NC | UNIDADE | Sistema de Esgotamento Sanitário - Pavimentação |
|---|---|---|---|
| 19 | - | <b>CONSTATAÇÃO</b> | Repavimentação inadequada ou obra de intervenção na rede de esgoto sem identificação em conformidade com a Resolução CSR 03/2025. |
| <b>GRUPO</b> | <b>PRAZO</b> | <b>NÃO CONFORMIDADE</b> | Sinalização de obra ou manutenção com intervenção em via pública com sinalização ausente ou inadequada. |
| 2 | 30 dias | <b>OBSERVAÇÃO</b> | P-19 - Rua Arnaldo Sander, nº 566 |

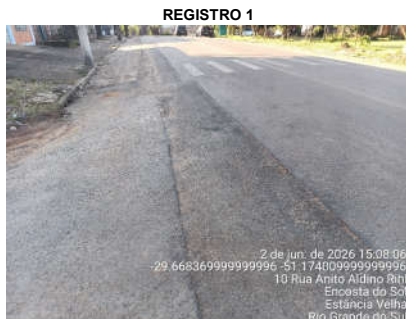
| Ponto | Endereço | N | Irregularidade identificada |
|---|---|---|---|
| 20 | Rua Carlos André Dauenhaimer | 264 | Repavimentação inadequada, havendo desnível significativo entre o restante do asfalto e a área de intervenção |

| NC | CÓDIGO DA NC | UNIDADE | Sistema de Esgotamento Sanitário - Pavimentação |
|---|---|---|---|
| 20 | - | <b>CONSTATAÇÃO</b> | Deformidade na via em local com evidências de intervenção na rede de esgoto. |
| <b>GRUPO</b> | <b>PRAZO</b> | <b>NÃO CONFORMIDADE</b> | Pavimentação inadequada após intervenção na Rede de Esgotamento Sanitário. |
| 2 | 30 dias | <b>OBSERVAÇÃO</b> | P-20 - Rua Carlos André Dauheimer, nº 264 |

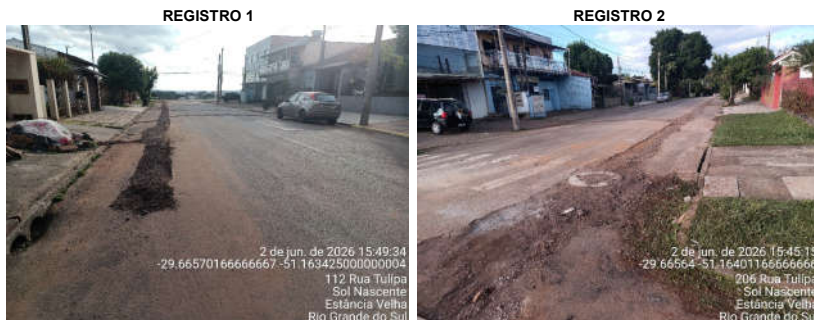
| Ponto | Endereço | N | Irregularidade identificada |
|---|---|---|---|
| 21 | Rua Tulipa | 112-206 | Repavimentação inadequada ou obra sem identificação |

| NC | CÓDIGO DA NC | UNIDADE | Sistema de Esgotamento Sanitário - Pavimentação |
|---|---|---|---|
| 21 | - | <b>CONSTATAÇÃO</b> | Repavimentação inadequada ou obra de intervenção na rede de esgoto sem identificação em conformidade com a Resolução CSR 03/2025. |
| <b>GRUPO</b> | <b>PRAZO</b> | <b>NÃO CONFORMIDADE</b> | Sinalização de obra ou manutenção com intervenção em via pública com sinalização ausente ou inadequada. |
| 2 | 15 dias | <b>OBSERVAÇÃO</b> | P-21 - Rua Tulipa, nº 112 - nº 206 |

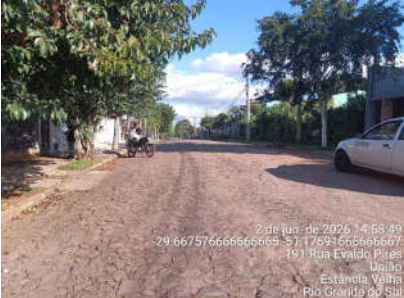
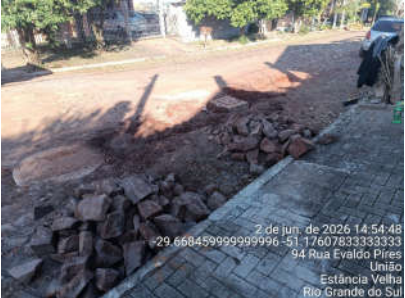
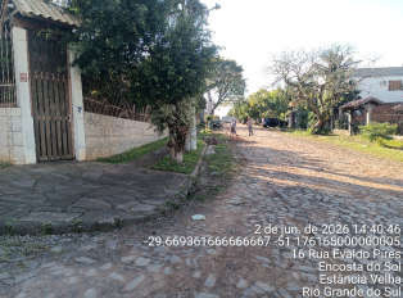
REGISTRO 1

| Ponto | Endereço | N | Irregularidade identificada |
|---|---|---|---|
| 22 | Rua Evaldo Pires | 16-191 | Obra sem identificação |

| NC | CÓDIGO DA NC | UNIDADE | Sistema de Esgotamento Sanitário - Pavimentação |
|---|---|---|---|
| 22 | - | CONSTATAÇÃO | Obra de intervenção na rede de esgoto sem identificação em conformidade com a Resolução CSR 03/2025 |
| GRUPO | PRAZO | NÃO CONFORMIDADE | Sinalização de obra ou manutenção com intervenção em via pública com sinalização ausente ou inadequada. |
| 2 | 15 dias | OBSERVAÇÃO | P-22 - Rua Evaldo Pires, nº 16 - nº 191 |
