## REGULAÇÃO RELATÓRIO TÉCNICO DE FISCALIZAÇÃO N. 841/2026 – RTF

**Fiscalização regular no Sistema de  
Abastecimento de Água de Fagundes  
Varela/RS.**

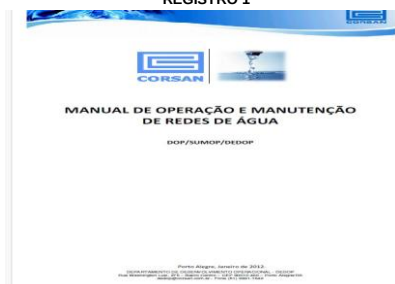
### REGISTRO 1

| NC | CÓDIGO DA NC | UNIDADE | Documentação SAA Fagundes Varela |
|---|---|---|---|
| 3 | - | CONSTATAÇÃO | Não encaminhar a AGESAN-RS, conforme solicitado no ofício de aviso de fiscalização: Item 4.6 Lista de procedimentos operacionais da manutenção de rede. |
| 2 | 90 dias | OBSERVAÇÃO | Arquivo desatualizado datado de 2012 |

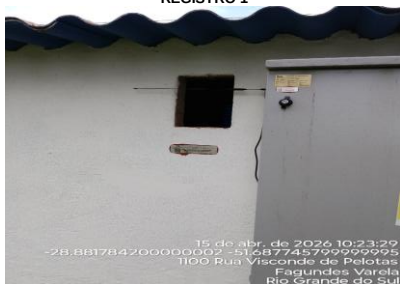
REGISTRO 1

| NC | CÓDIGO DA NC | UNIDADE | Captação subterrânea - Poço FVA-04 |
| 17 | A2.24 | CONSTATAÇÃO | Abertura casa de químicos não possui tela de proteção para impedir a entrada de vetores. |

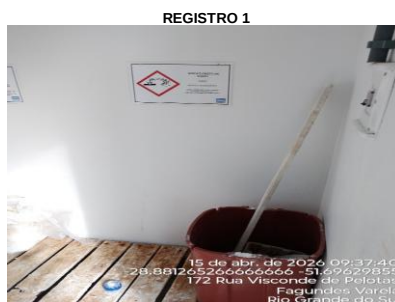
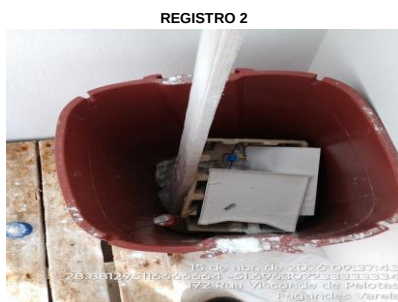
| NC | CÓDIGO DA NC | UNIDADE | Captação subterrânea - Poço FVA-02B |
|---|---|---|---|
| GRUPO | PRAZO | NÃO CONFORMIDADE | Acúmulo de resíduos em local inapropriado e/ou armazenamento inadequado. |

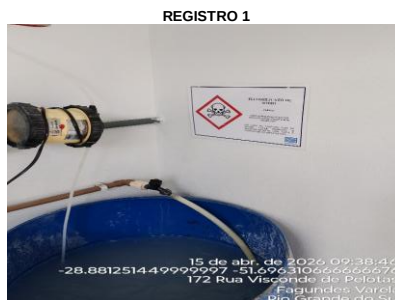
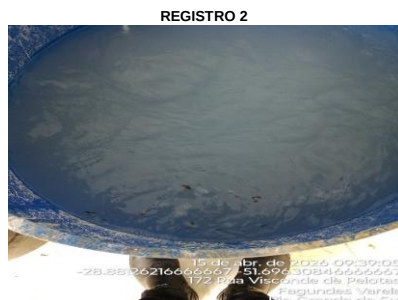
| NC | CÓDIGO DA NC | UNIDADE | Captação subterrânea - Poço FVA-02B |
| 30 | A2.12 | CONSTATAÇÃO | Tampas dos tanques dos produtos químicos empregados no tratamento do poço abertas, possibilitando o acesso de vetores e contaminantes. |
| GRUPO | PRAZO | NÃO CONFORMIDADE | Falta de conservação e manutenção preventiva de unidade. |
| 2 | 365 dias | OBSERVAÇÃO | Presença de insetos mortos na tina de dosagem. |

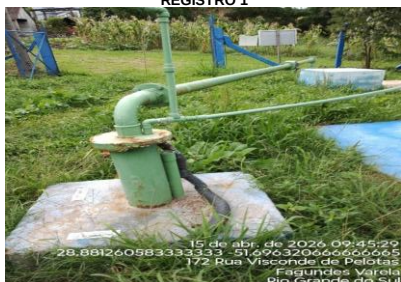
REGISTRO 1

| NC | CÓDIGO DA NC | UNIDADE | Captação subterrânea - Poço FVA-02B |

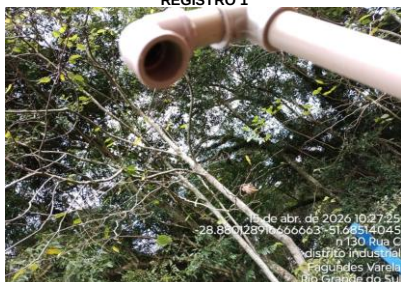
REGISTRO 1

| NC | CÓDIGO DA NC | UNIDADE | Captação subterrânea - Poço FVA-25 |
| 32 | A2.12 | CONSTATAÇÃO | O poço possui aberturas não vedadas permitindo a entrada de agentes externos. |

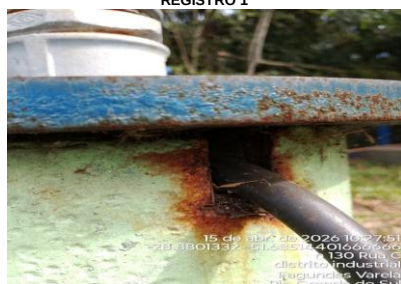
REGISTRO 1

| NC | CÓDIGO DA NC | UNIDADE | Captação subterrânea - Poço FVA-25 |
| 33 | A2.12 | CONSTATAÇÃO | A tampa do poço possui aberturas permitindo a entrada de agentes externos. |

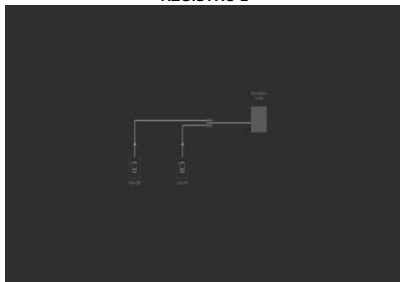
REGISTRO 1

| NC | CÓDIGO DA NC | UNIDADE | SAA - Fagundes Varela |
| 2 | 90 dias | OBSERVAÇÃO | Todo o controle de nível é feito por bóia mecânica que ativa o funcionamento do poço FVA-25. Entretanto no momento da fiscalização moradores relataram desabastecimento e foi constatada falha na comunicação entre o poço e o reservatório. |
