## REGULAÇÃO RELATÓRIO TÉCNICO DE FISCALIZAÇÃO N. 057/2022 – RTF

Fiscalização nos Sistema de  
Abastecimento de Água e Sistema de  
Esgotamento Sanitário de Igrejinha/RS.

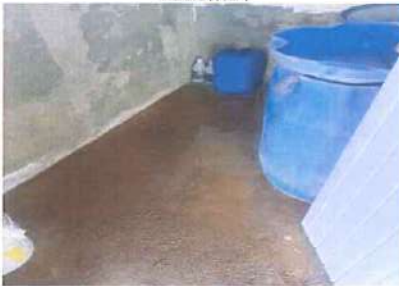
REGISTRO 1

| NC | CÓDIGO DA NC | UNIDADE | Poço IGR-01A |
|---|---|---|--|
| 1 | 1.6 | CONSTATAÇÃO | Vazamento na desinfecção |

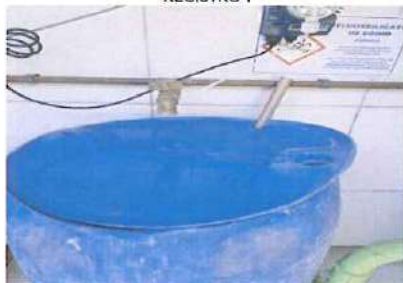
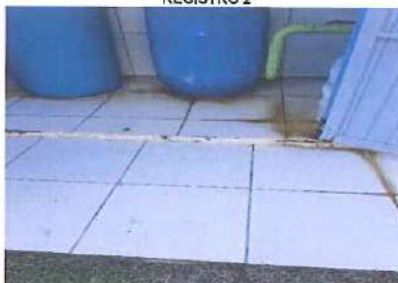
| NC | CÓDIGO DA NC | UNIDADE | Poço IGR-03A |
| 5 | 1.6 | CONSTATAÇÃO | Vazamento na desinfecção |

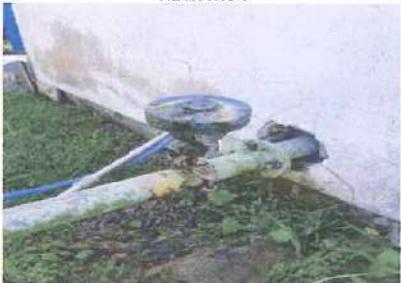
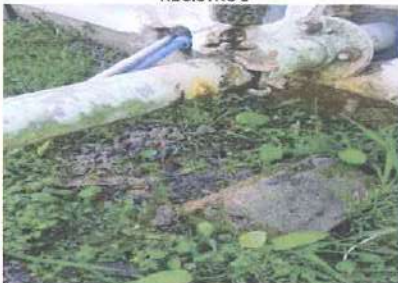
| 8 | 1.6 | CONSTATAÇÃO | Vazamento na ventosa |

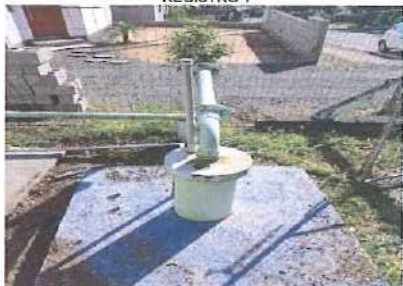
REGISTRO 1

| NC | CÓDIGO DA NC | UNIDADE | Poço IGR-15 |
| 12 | 1.11 | CONSTATAÇÃO | Furo na tampa do poço |

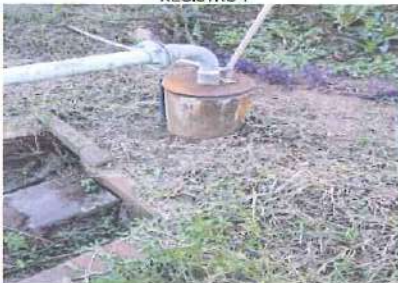
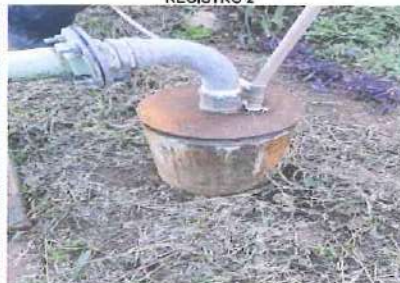
| NC | CÓDIGO DA NC | UNIDADE | Poço IGR-16 |
| 14 | 1.10 | CONSTATAÇÃO | Laje sanitária em dimensões fora do padrão |

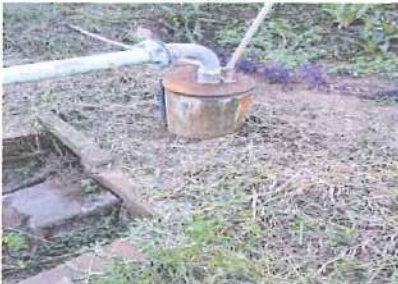
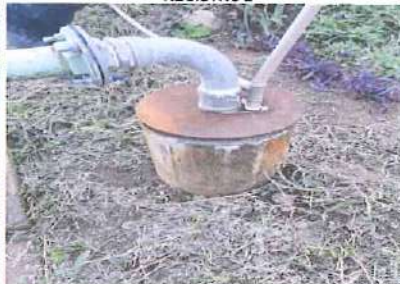
| NC | CÓDIGO DA NC | UNIDADE | Poço IGR-16 |
| 15 | 1.10 | CONSTATAÇÃO | Tampa não com vedação adequada |

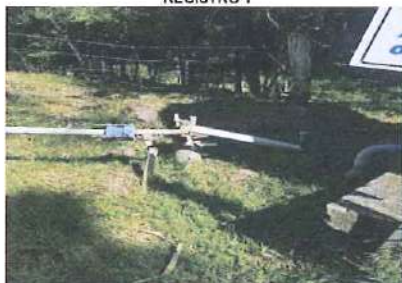
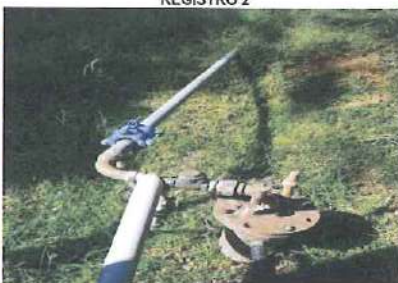
| NC | CÓDIGO DA NC | UNIDADE | EAT-03 |
| 20 | 2.2 | CONSTATAÇÃO | Área não está cercada |
| 2 | 365 dias | OBSERVAÇÃO | O cercamento que aparece ao fundo é da propriedade vizinha |

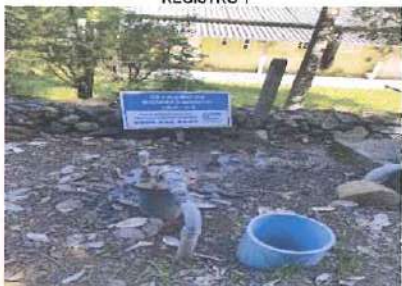
REGISTRO 1

| NC | CÓDIGO DA NC | UNIDADE | EAT-04 |
| 21 | 2.2 | CONSTATAÇÃO | Área não está cercada |
| 2 | 365 dias | OBSERVAÇÃO | O cercamento que aparece ao fundo é da propriedade vizinha |

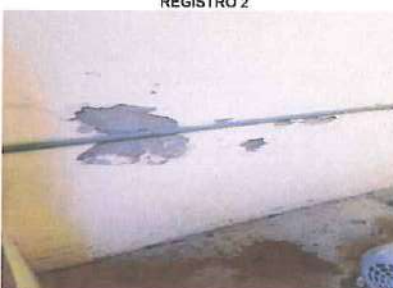
REGISTRO 2

| NC | CÓDIGO DA NC | UNIDADE | EAT-07 |
| 22 | 2.7 | CONSTATAÇÃO | Infiltração na parede e buraco no piso |

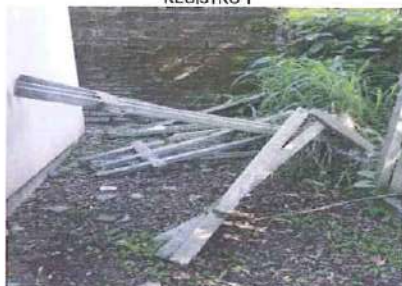
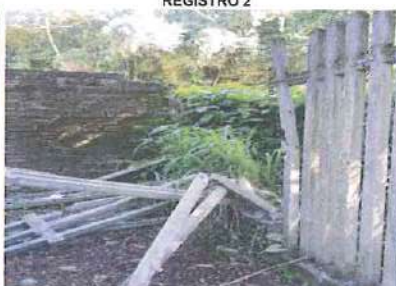
| NC | CÓDIGO DA NC | UNIDADE | Booster 09 - Imigração |
| 23 | 2.2 | CONSTATAÇÃO | Gradil de concreto quebrado |
| 2 | 365 dias | OBSERVAÇÃO | Houve acidente que causou o problema |

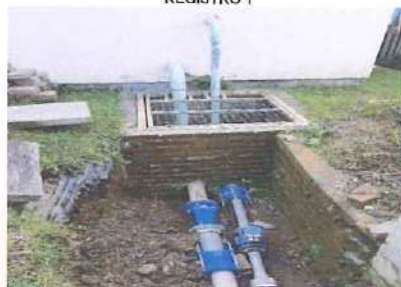
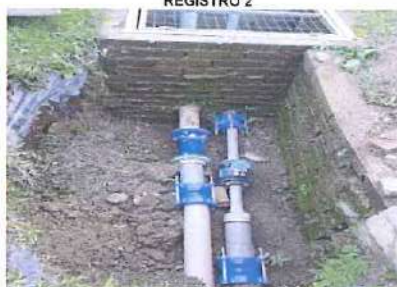
| NC | CÓDIGO DA NC | UNIDADE | Booster 09 - Imigração |
| 24 | 2.7 | CONSTATAÇÃO | Caixa de manobras sem grade de proteção |

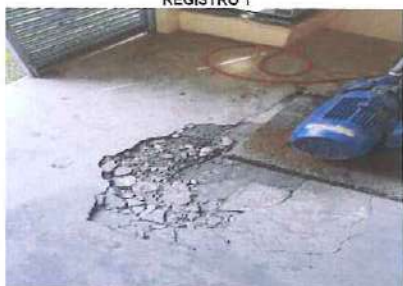
REGISTRO 1

| NC | CÓDIGO DA NC | UNIDADE | Booster 09 - Imigração |
| 26 | 2.8 | CONSTATAÇÃO | Buraco no piso da elevatória |

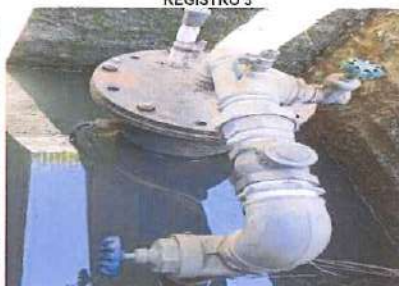
REGISTRO 3

| NC | CÓDIGO DA NC | UNIDADE | EAT-12 |
| 27 | 2.5 | CONSTATAÇÃO | Acúmulo de água na caixa de manobras |

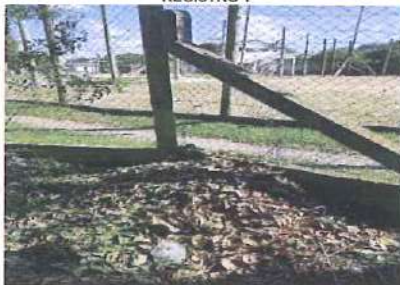
REGISTRO 1

| NC | CÓDIGO DA NC | UNIDADE | TSC |
| 29 | 5.7 | CONSTATAÇÃO | Presença de buraco no cercamento |

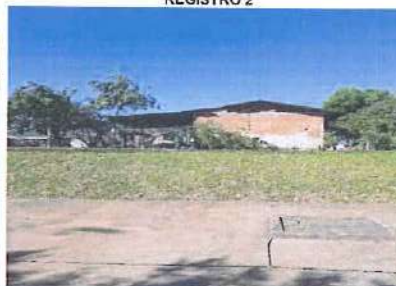
| NC | CÓDIGO DA NC | UNIDADE | TSC |
| 30 | 5.7 | CONSTATAÇÃO | Cortina vegetal parcial |
| 2 | 365 dias | OBSERVAÇÃO | Partes da cortina vegetal ausentes |

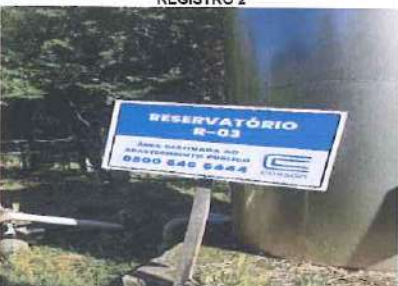
REGISTRO 2

| NC | CÓDIGO DA NC | UNIDADE | Reservatório R-03 |
| 33 | 6.2 | CONSTATAÇÃO | Local sem cercamento |

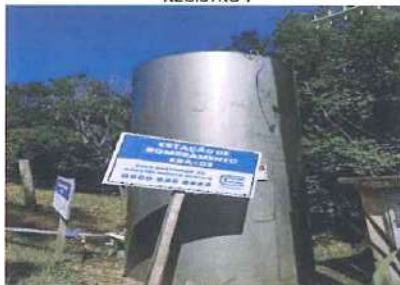
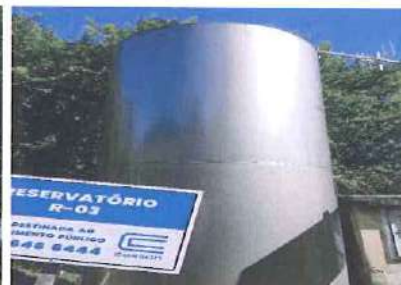
REGISTRO 1

| NC | CÓDIGO DA NC | UNIDADE | Reservatório R-03 |
| 35 | 6.9 | CONSTATAÇÃO | Ausência de escada para acesso ao topo do reservatório |

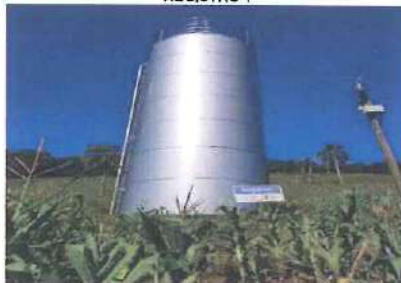
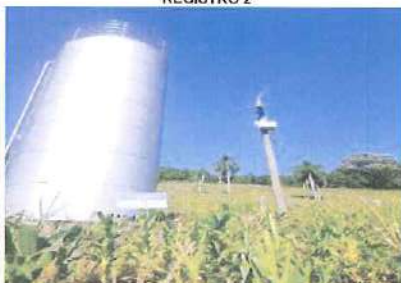
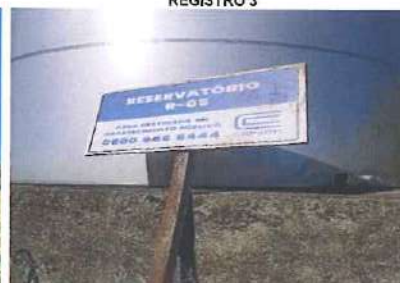
| NC | CÓDIGO DA NC | UNIDADE | Reservatório R5 |
| 38 | 6.2 | CONSTATAÇÃO | Local sem cercamento |

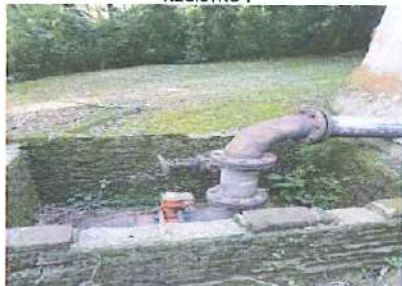
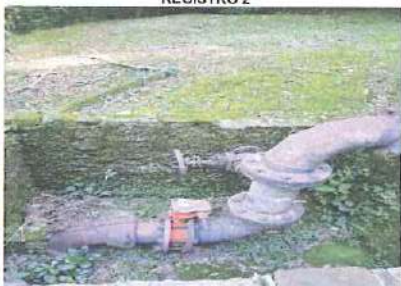
| NC | CÓDIGO DA NC | UNIDADE | Reservatório R7 |
| 39 | 6.11 | CONSTATAÇÃO | Caixa de manobras sem grelha |

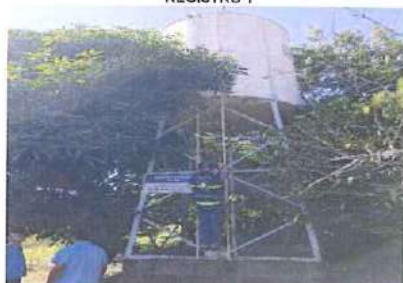
REGISTRO 1

| NC | CÓDIGO DA NC | UNIDADE | Reservatório R12 |
| 44 | 6.11 | CONSTATAÇÃO | Local sem cercamento |

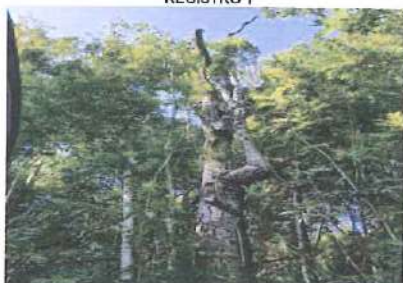
REGISTRO 1

| NC | CÓDIGO DA NC | UNIDADE | Reservatório R14 |
| 47 | 6.11 | CONSTATAÇÃO | Árvore em estado fitossanitário ruim podendo cair sobre o reservatório |

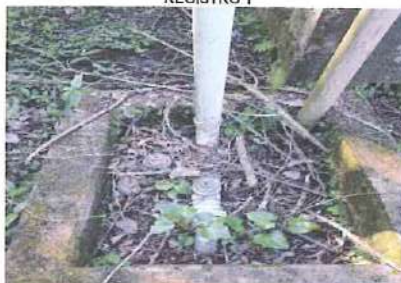
REGISTRO 1

| NC | CÓDIGO DA NC | UNIDADE | Reservatório R24 |
| 53 | 6.11 | CONSTATAÇÃO | Caixa de manobras sem grelha |
