## REGULAÇÃO RELATÓRIO DE FISCALIZAÇÃO N. 189-P/2023

**Fiscalização Sob Demanda de Ativos da prestadora Araricá Saneamento a fim de verificar o inventário de bens existentes para iniciar a prestação de serviços de abastecimento de água e esgotamento sanitário no município de Araricá.**

##### 4.1 Poço P-4 e Reservatório R-4

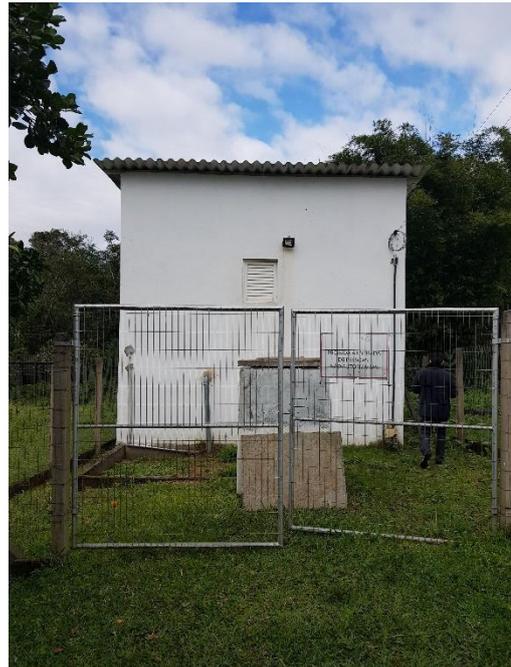
Figura 1b – Vista frontal do terreno do Poço P-4.

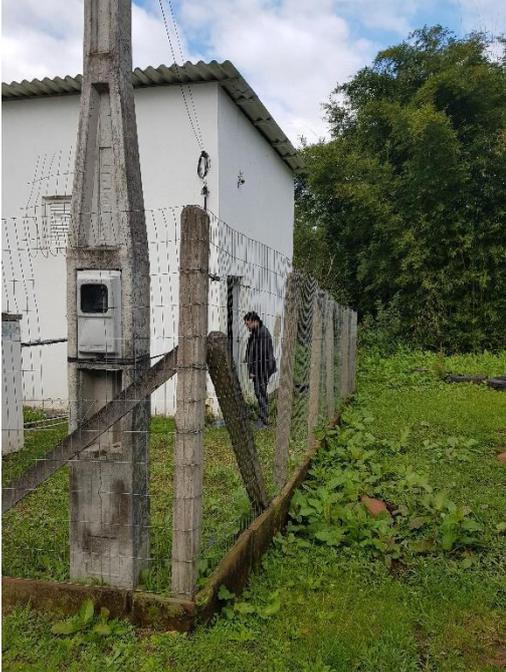
**Figura 1c – Cercas (frente e direita), Padrão de Energia e Casa de Apoio (fundos).**

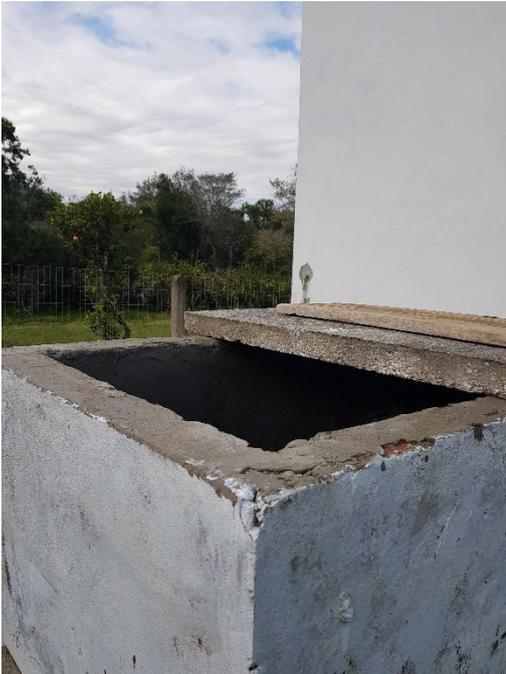
**Figura 1e – Caixa de Proteção do Poço.**

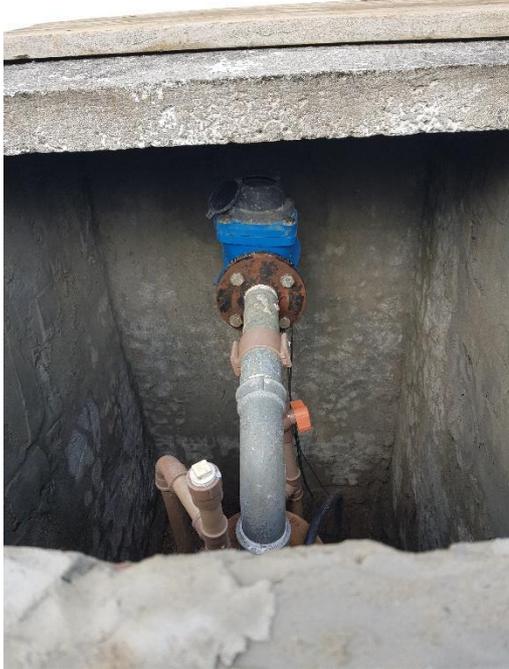
Figura 1g – Abrigo do poço P-4 (vista interna), macromedidor e válvula de retenção (concretada na caixa).

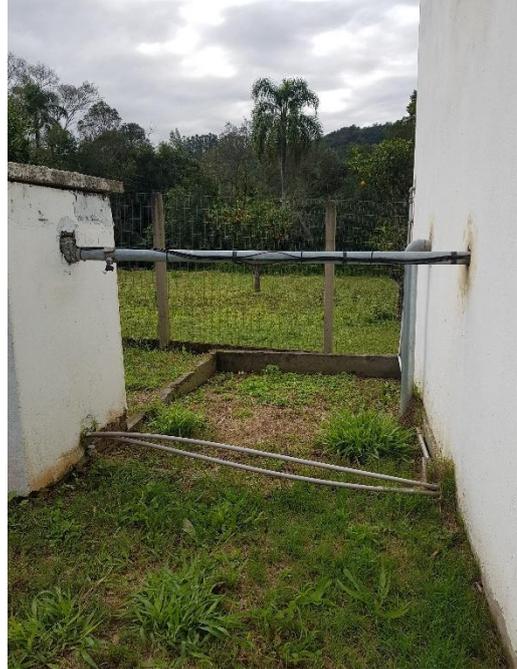
Figura 1h – Barrilete em FºFº, entre a caixa de proteção e o R4 e tubulação de saída em FºFº.

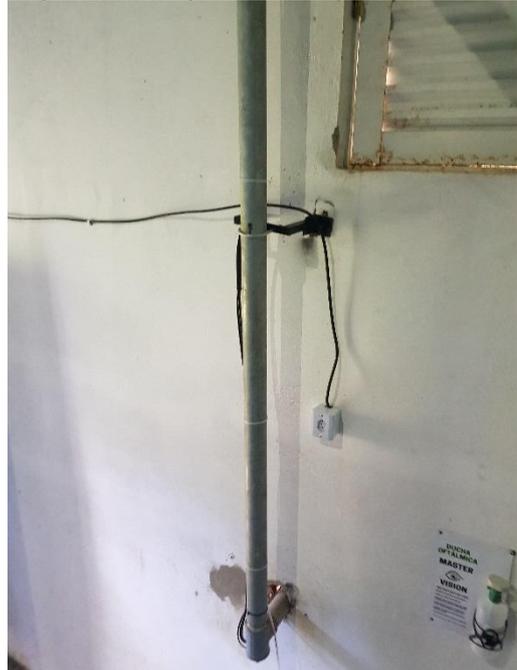
Figura 1j – Barrilete em FºFº (seta azul), entre a caixa de proteção e casa de apoio, tubulação de saída em FºFº (seta vermelha).

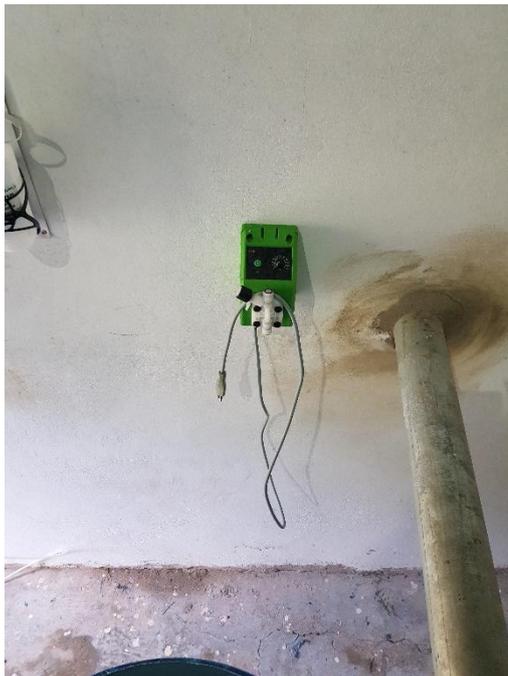
Além disso, cabe destacar que há necessidade de substituição da válvula de retenção do recalque, do transdutor de pressão do reservatório e do reparo da bomba dosadora de desinfetante. Outro ponto importante é a existência de uma derivação no reservatório R-4, que abastece uma propriedade rural nas adjacências. A Figura 1 apresenta o registro fotográfico das unidades.

Figura 1k – Bomba e barrilete de dosagem de produtos químicos. Figura 1l – Bomba de dosagem de produtos químicos.

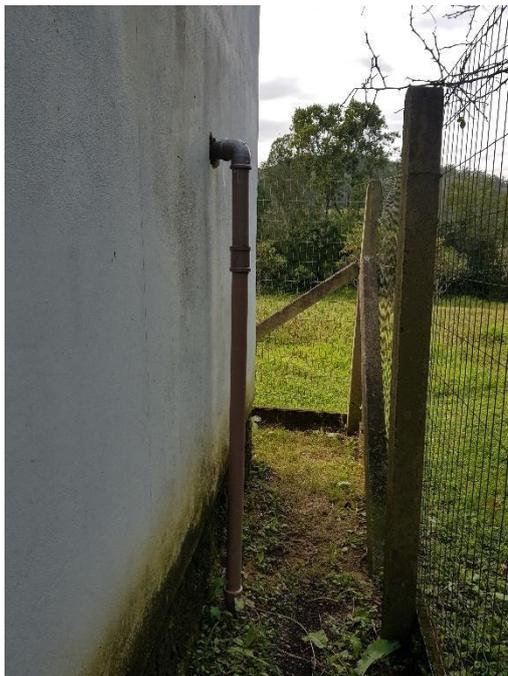
Figura 1n – Derivação em PVC (vista externa).

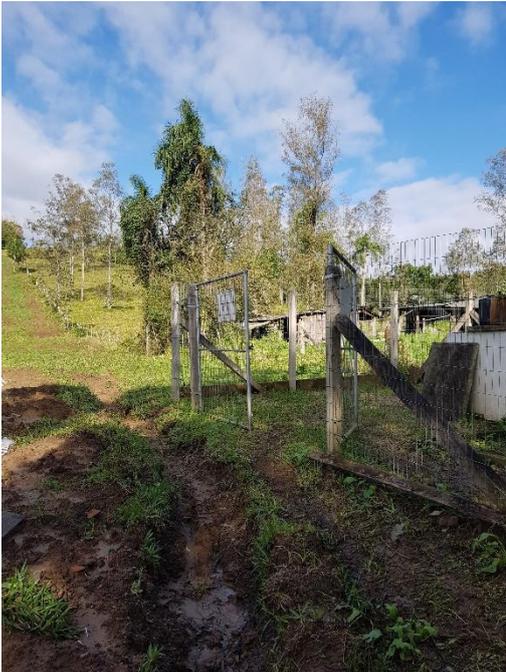
Além disso, cabe destacar que há necessidade de reparo da bomba dosadora de desinfetante e também se constatou a presença de material acumulado em frente ao portão de acesso. A Figura 2 apresenta o registro fotográfico das unidades.

Figura 2c – Vista frontal do terreno do Poço P-1 e da propriedade vizinha.

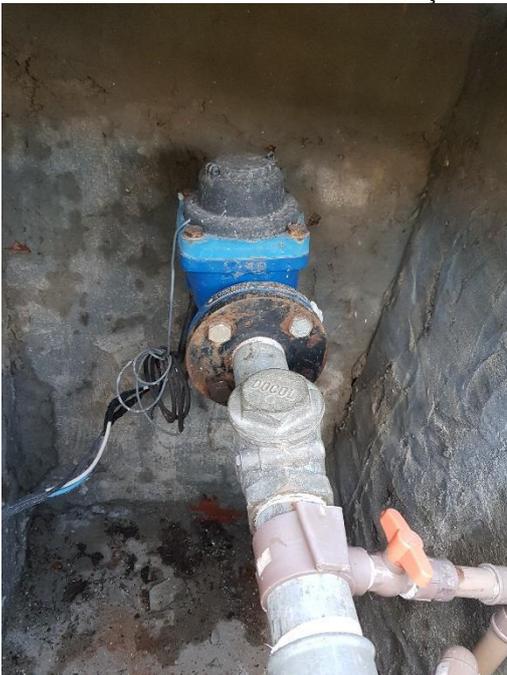
2. O macromedidor do Poço P-1 está em estado precário e sem precisão;  
**Parecer Fiscalização:** as informações contidas no inventário estão de acordo com o verificado *in loco*.

Figura 2g – Caixa de proteção do poço P-1 (vista interna), barrilete com macromedidor e válvula de retenção.

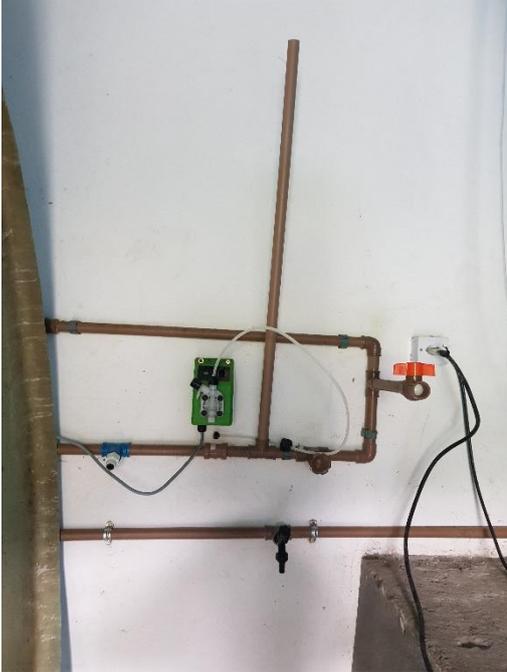
Figura 2i – Bomba e barrilete de dosagem de produtos químicos.

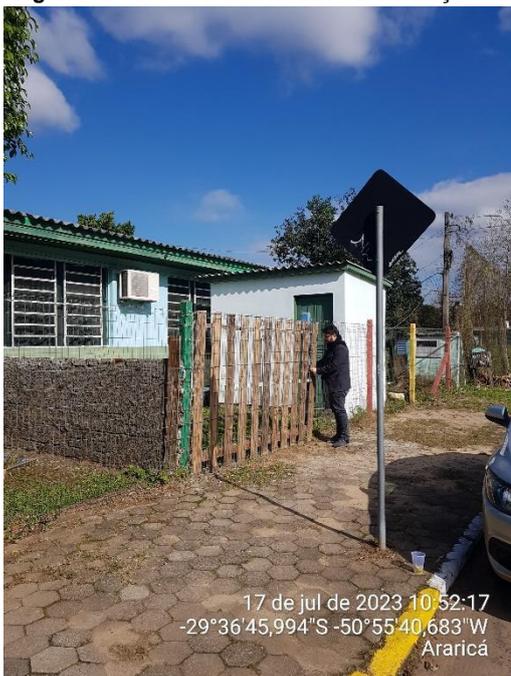
Figura 3a – Vista Frontal do terreno do Poço P-6

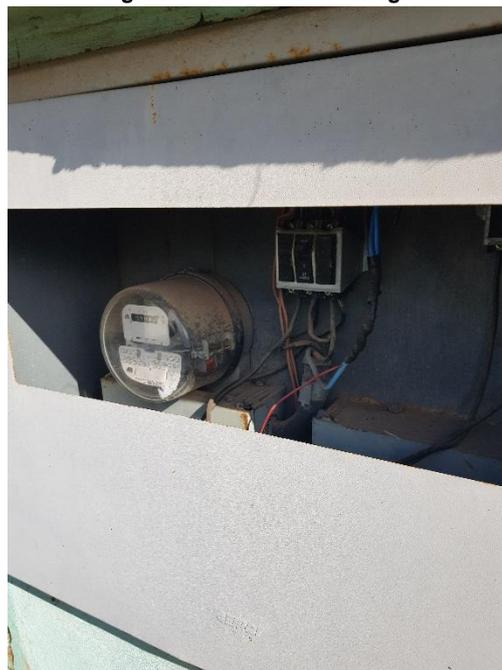
Além disso, cabe destacar a ausência da bomba dosadora de desinfetante e que a alimentação de energia para a unidade vem da creche. A Figura 3 apresenta o registro fotográfico do poço P-6.

Figura 3b – Medidor de energia

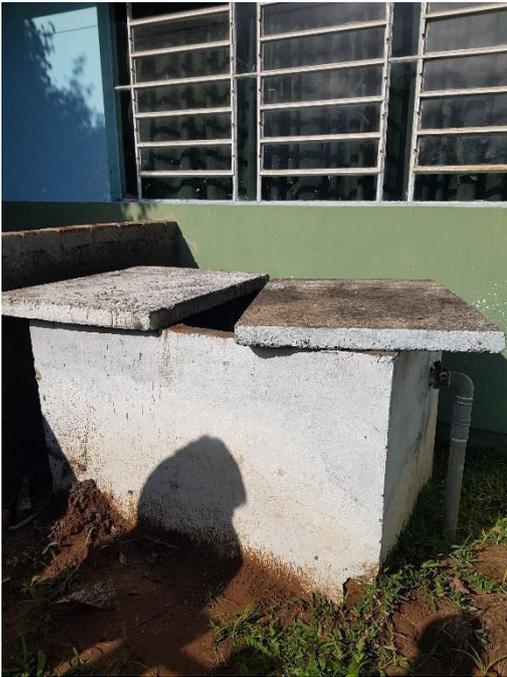
Figura 3c – Caixa de proteção do poço (vista externa) com barrilete, Muro (esquerda) e Sala de Aula (fundos).

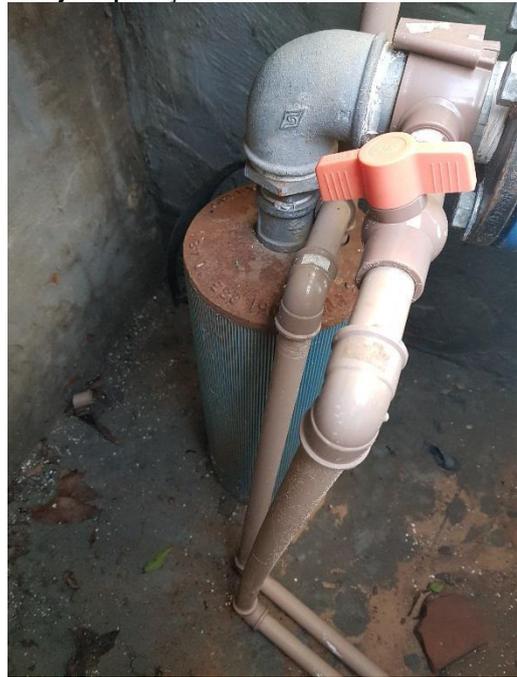
Figura 3d – Caixa de proteção do poço (vista interna), ponta do tubo de revestimento do poço em PVC (azul) com laje de proteção.

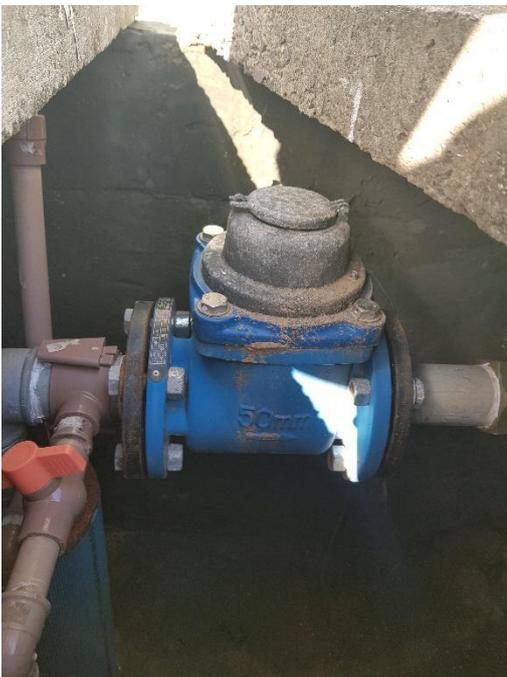
Figura 3e – Caixa de proteção do poço (vista interna) com macromedidor e barrilete em FºFº.

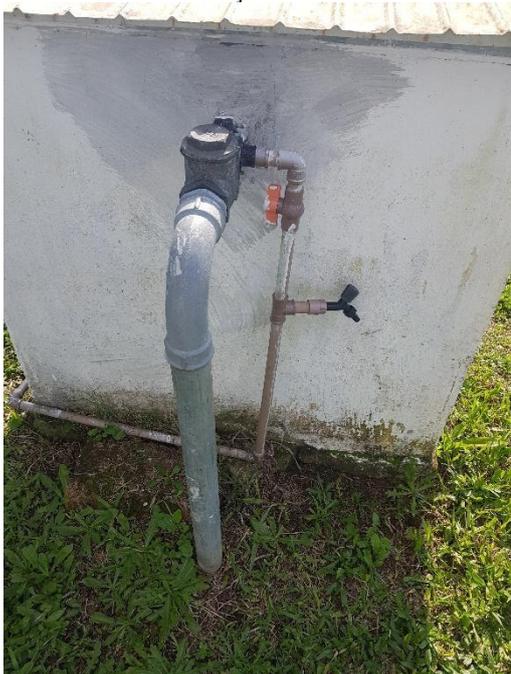
Figura 4c – Caixa de proteção do poço (vista externa) com barrilete e Válvula de Retenção.

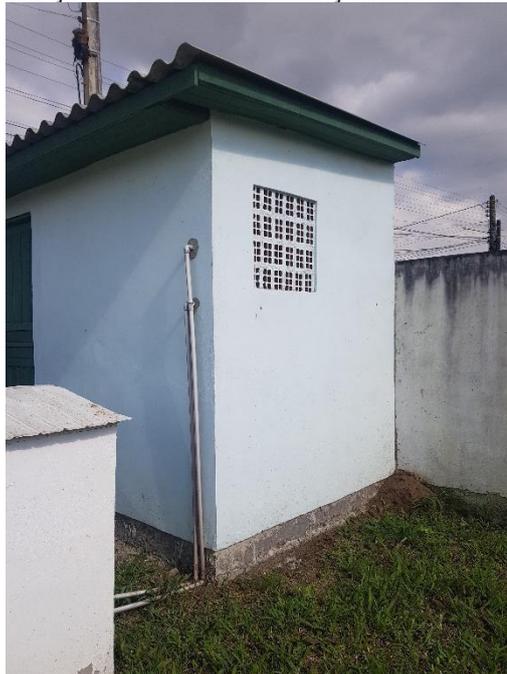
Figura 4d – Casa de Apoio (vista lateral) com tubulação do sistema de desinfecção.

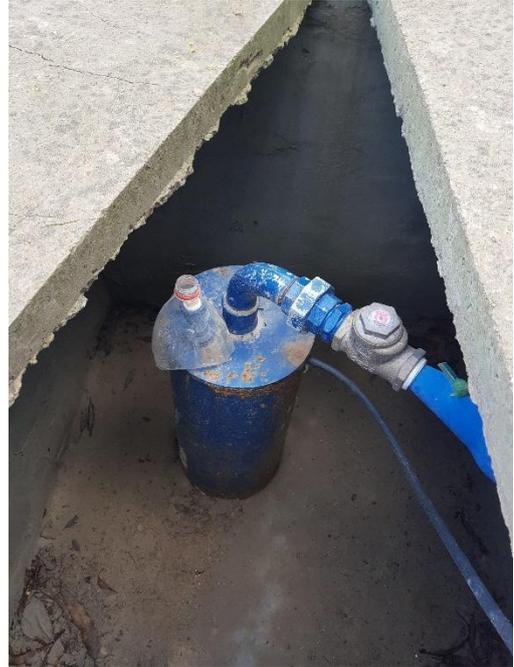
Figura 5b – Caixa de Proteção do Poço P-2 (vista interna), ponta do tubo de revestimento do poço em PVC (azul) com laje de proteção, barrilete em FºFº com válvula de retenção.

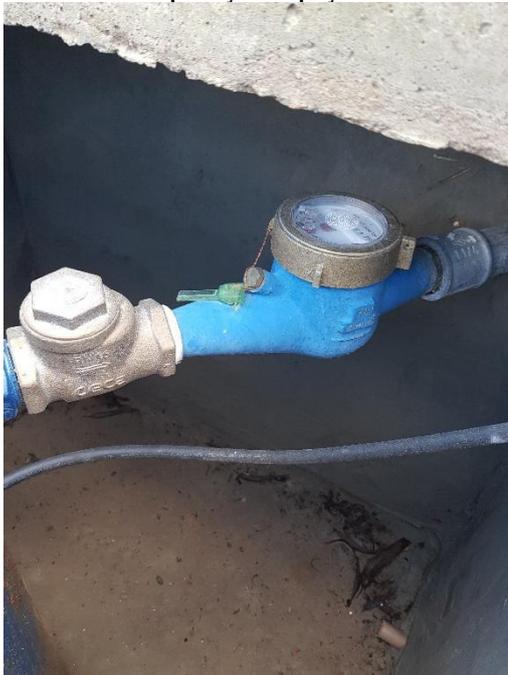
Figura 5c – Caixa de proteção do poço com macromedidor.

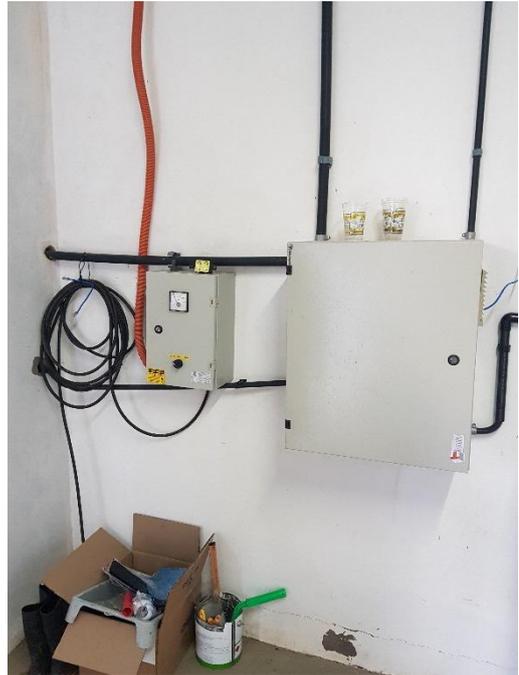
Figura 5i - Quadro de Comando 1 (vista interno).

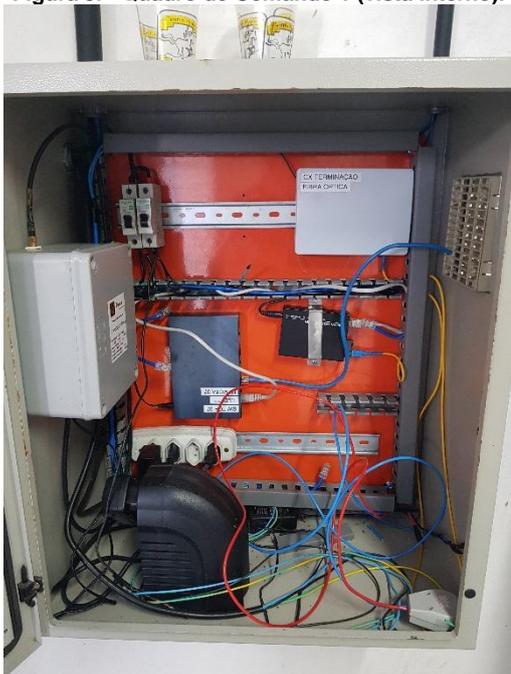
Figura 5j – Quadro de Comando 2 (vista interna).

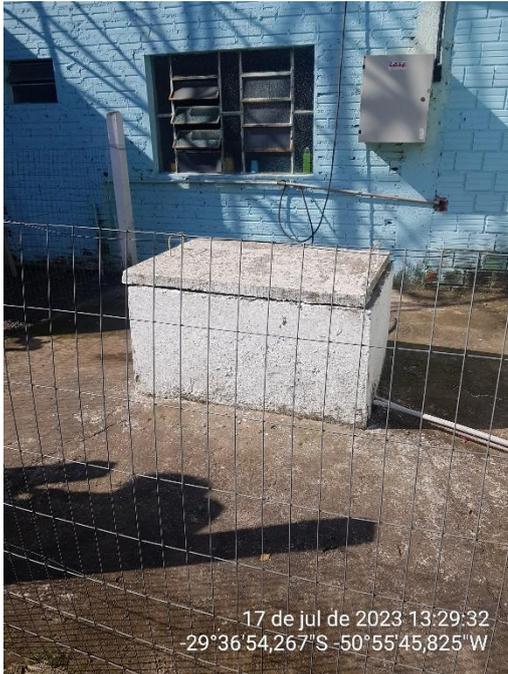
Figura 6b – Caixa de proteção do poço (vista externa).

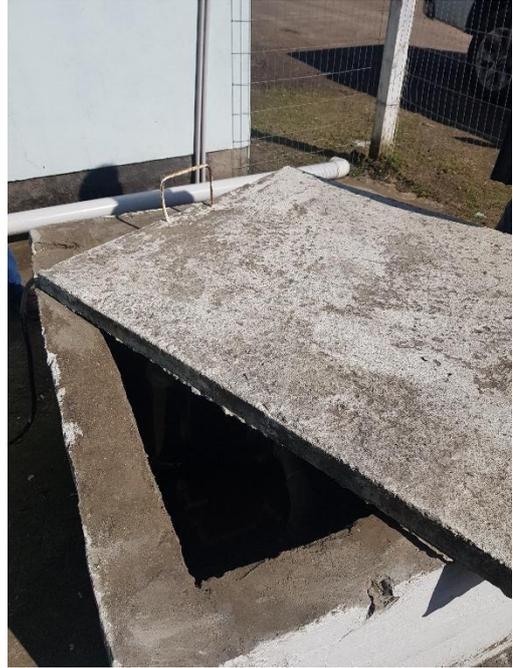
Figura 6c – Caixa de proteção do poço (vista interna), ponta do tubo de revestimento em PVC (azul), com laje de proteção, barrilete em FºFº.

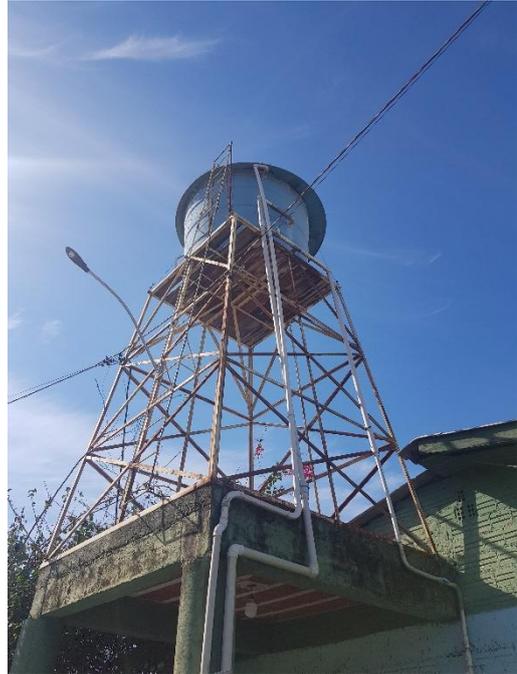
Figura 6g – Tubulações e conexões do reservatório R-5.

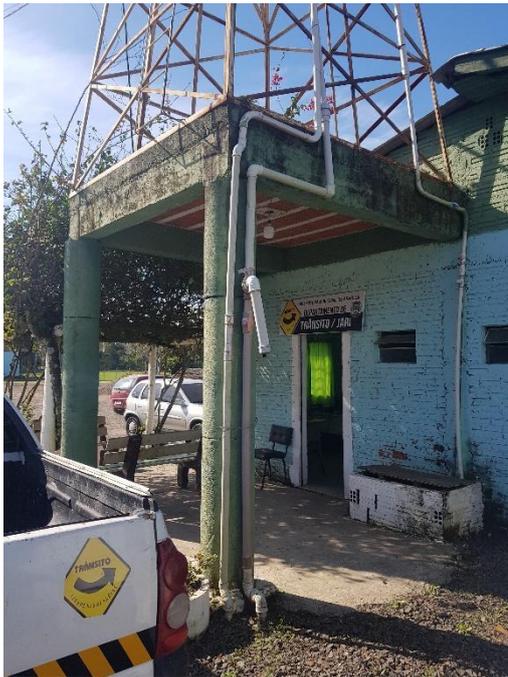
Figura 6h – Caixa de proteção da elevatória EE-5 (vista externa) com tampa de madeira, barrilete em PVC.

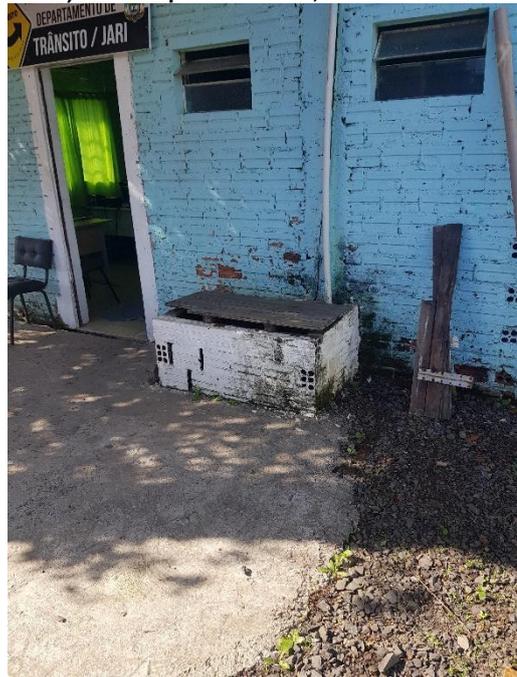
Figura 6i – Elevatória EE-5 – motobomba de recalque para o bairro.

No Quadro de Bens e Existentes do inventário, apontou-se que o Estado Geral de Conservação das unidades situadas junto à Secretaria de Obras não é uniforme. A Classificação/Estado do poço P-5 e da elevatória EE-5 foram indicadas como Mal (F), ou seja, indicado para casos onde decai a qualidade a níveis baixíssimos e há altos custos operacionais.

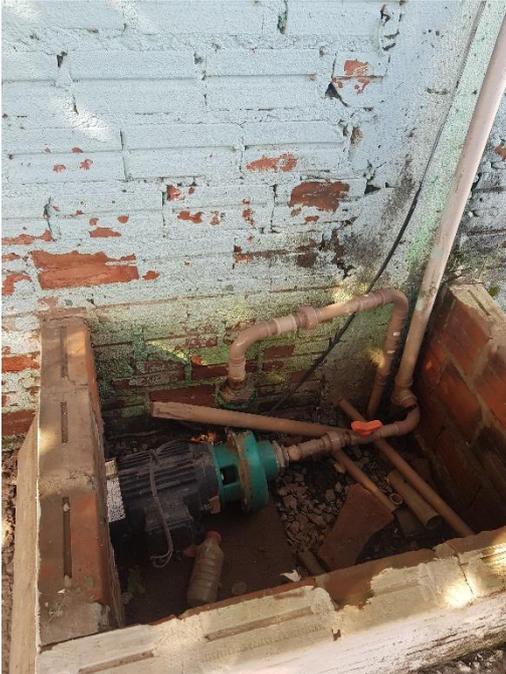
Figura 6j – Características do grupo motobomba.

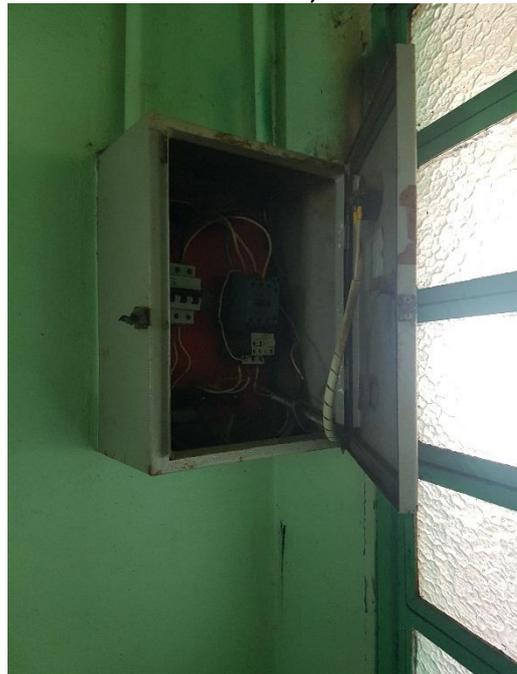
Além disso, destaca-se que a elevatória não dispõe de inversor de frequência e que estão sendo utilizados 2 Quadros de Comando alternativos situados nas dependências internas da Secretarias de Obras. Ressalta-se que a bomba dosadora de produtos químicos está inoperante, visto que já foi instalado sistema dosador de pastilhas. A Figura 6 apresenta o registro fotográfico das unidades.

Figura 6m – Quadro de Comando Alternativo 2 (dentro da sede da Secretaria de Obras).

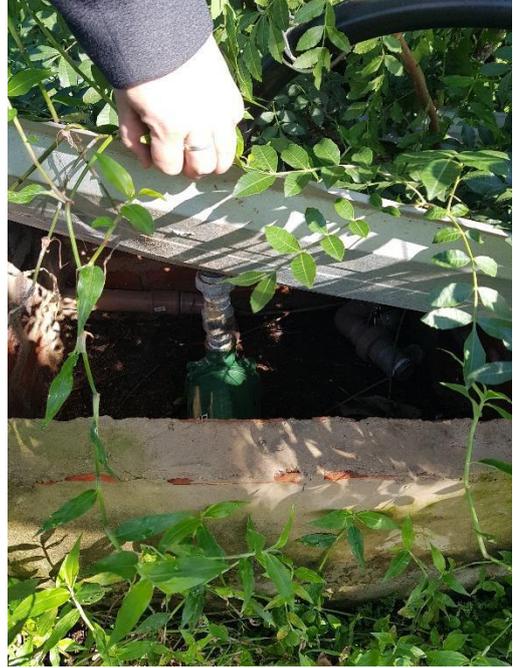
Figura 11c – Motobomba da EE-EMEI (Abastecer o Reservatório Elevado), Fiação em Estado Precário.

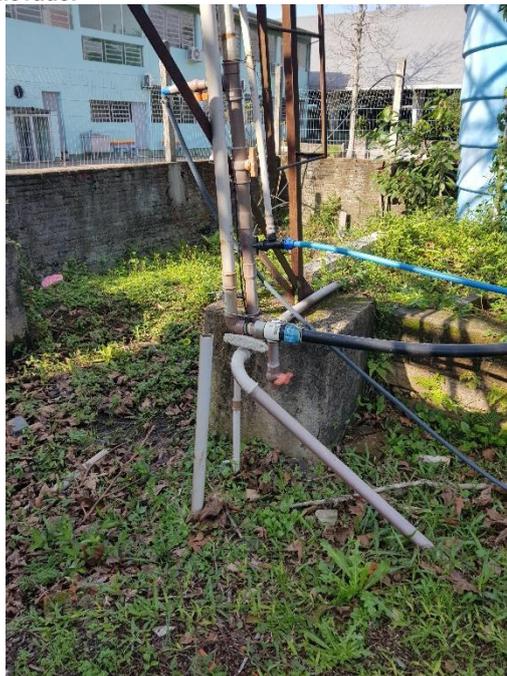
Figura 11f – Tubulações e Conexões do Reservatório Elevado.

Quanto aos reservatórios apoiado e elevado, o inventário apontou que o Estado Geral de Conservação com a Classificação/Estado como Sucata (G), ou seja, quando se encontra sem capacidade de produzir ou é economicamente recuperável para venda a uma indústria de menor porte.

**Parecer Fiscalização:** devido à impossibilidade de verificar a totalidade das informações apresentadas e à ausência de quantificação de custos com manutenção/reposição, a fiscalização, após diagnóstico visual do estado de conservação dos bens, indica que a Classificação/Estado da unidade está compreendida entre Mal (F) - quando decai a qualidade a níveis baixíssimos e há altos custos operacionais – e Sucata (G) - quando se encontra sem capacidade de produzir ou é economicamente recuperável para venda a uma indústria de menor porte.

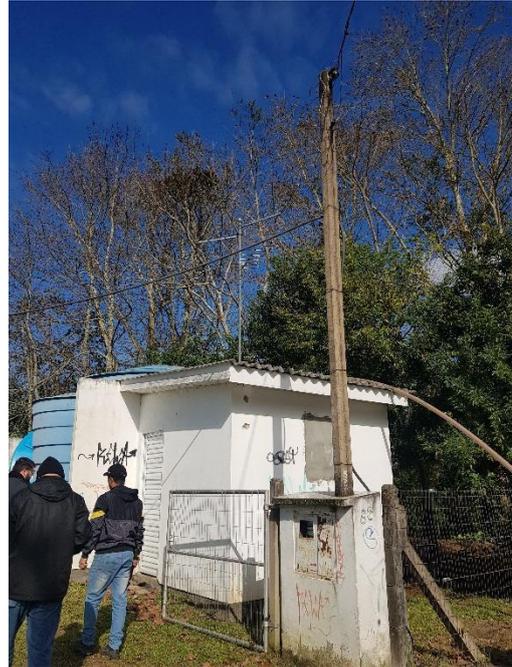
3. A unidade conta também com Casa de Bombas, Padrão de Energia; Cercamento Precário, Quando de Comando dos Conjuntos Motobombas (com Inversor de Frequência) e Link de Comunicação;

Figura 12b – Casa de Bombas, Cercamento e Padrão de Energia.

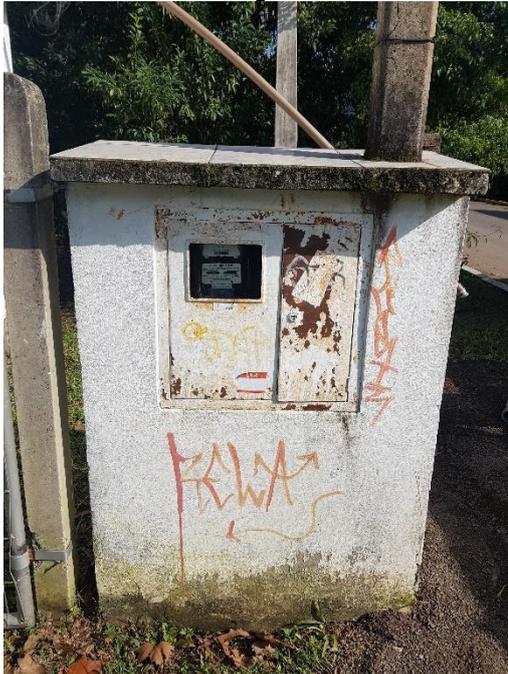
Figura 12c – Padrão de Energia da Edificação do Campo de Futebol com Medidor de Energia.

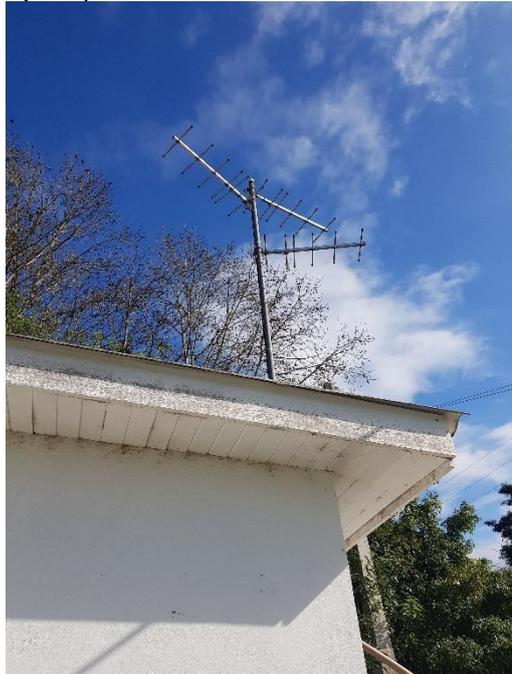
Figura 12d – Casa de Bombas, Link de Comunicação (Superior).

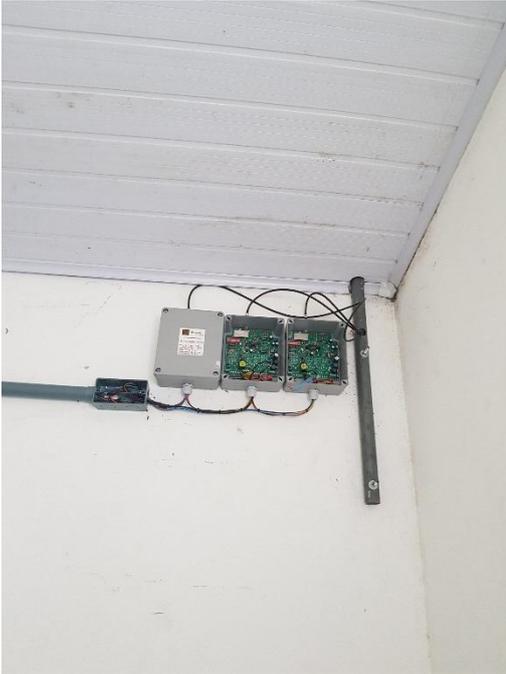
Figura 12e – Quadro dos Links de Comunicação.

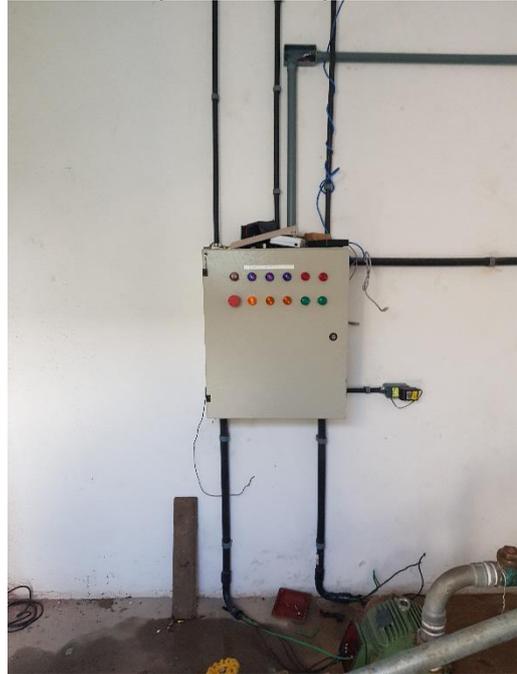
Figura 12f – Quadro de Comando (Vista Externa) com Link de Internet (sobre o Quadro).

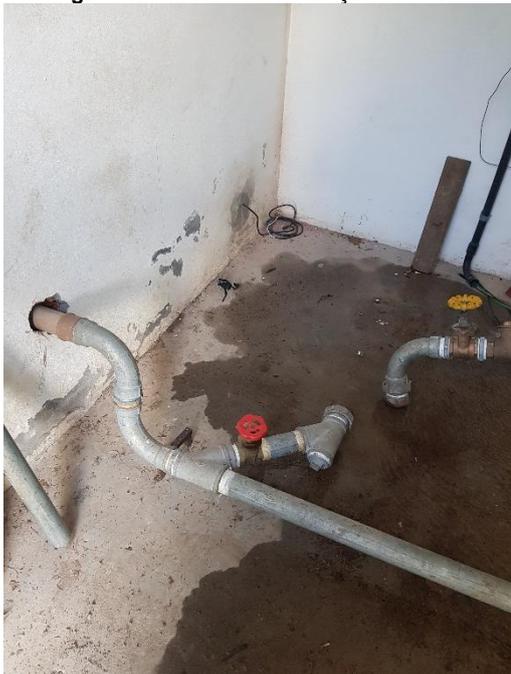
Figura 12i – Barrilete de sucção em FºFº.

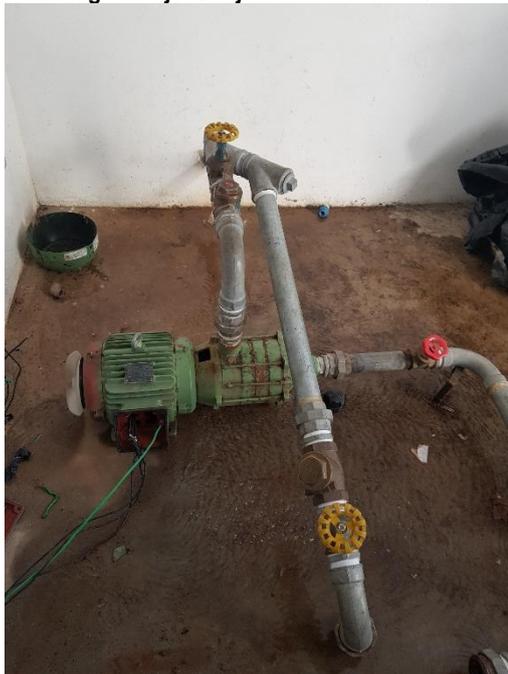
Figura 12j – Conjunto Motobomba 02.

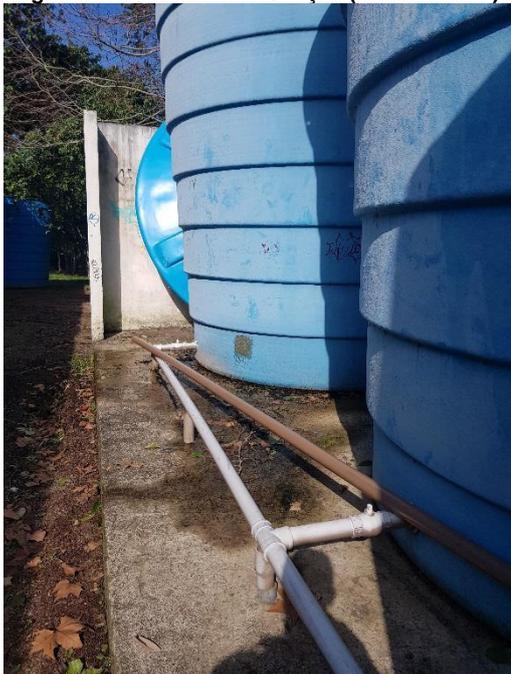
Figura 12k – Barrilete de Sucção (Vista Externa).

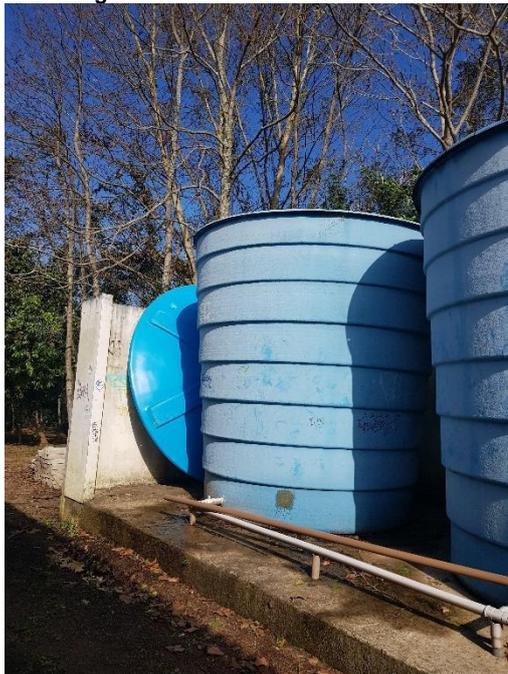
Figura 12l – Reservatórios em Fibra.

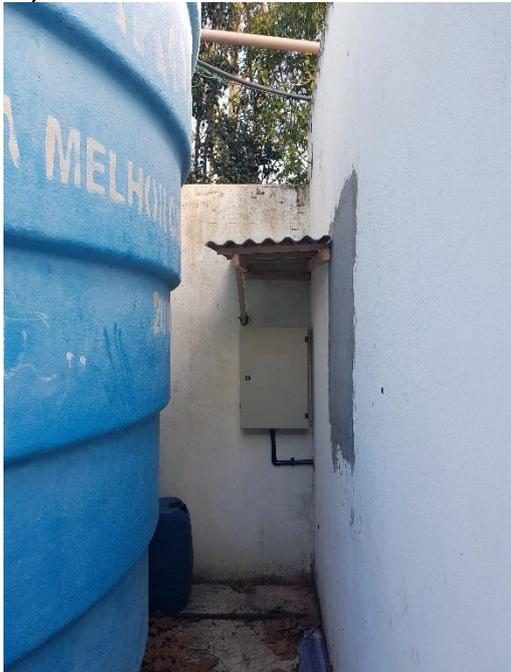
Figura 12m – Caixa de Proteção da Bomba Dosadora (Vista Externa).

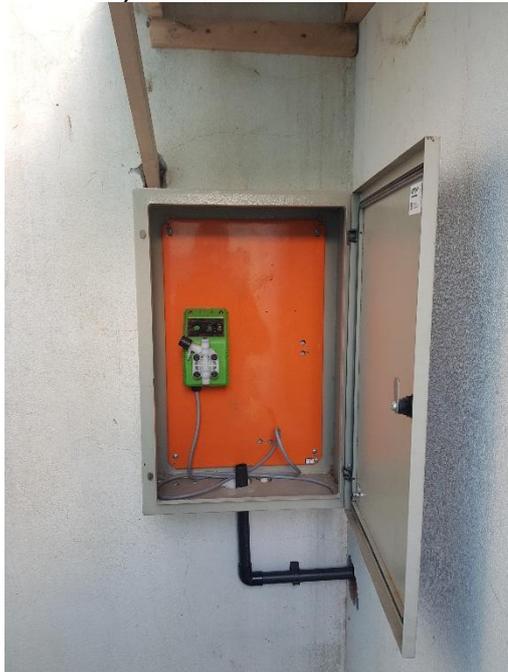
Figura 12n – Caixa de Proteção da Bomba Dosadora (Vista Interna).

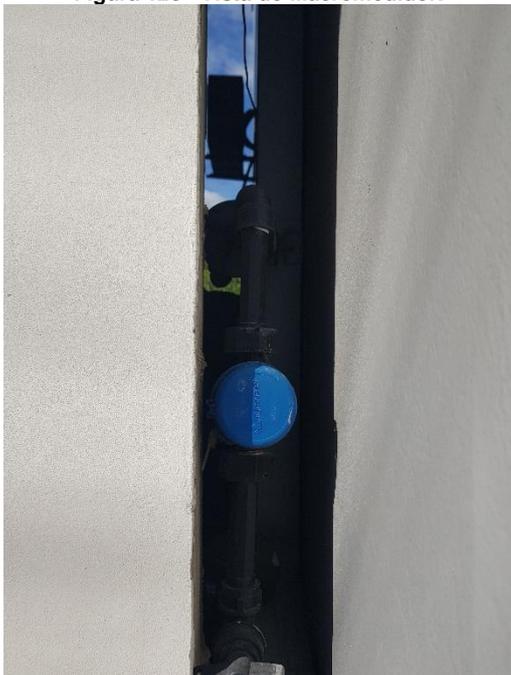
Figura 12o – Vista do Macromedidor.

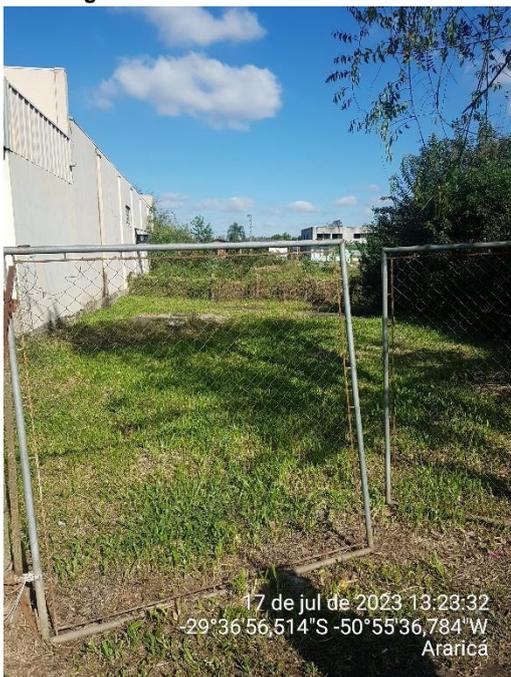
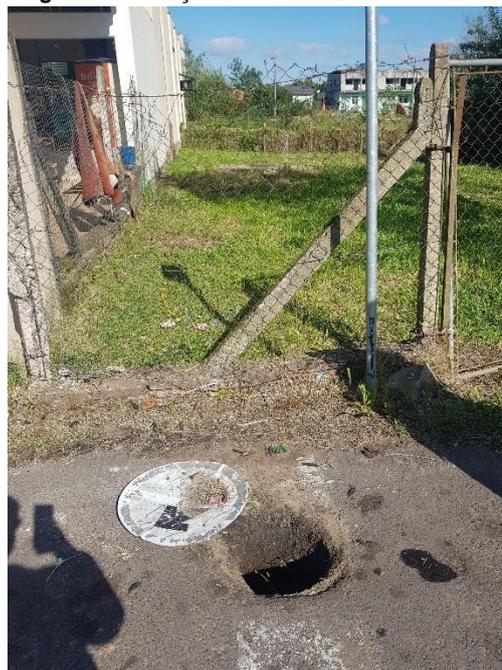
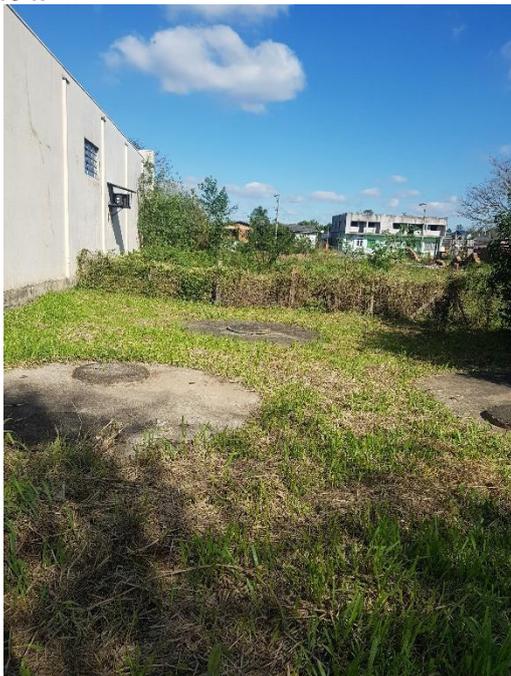
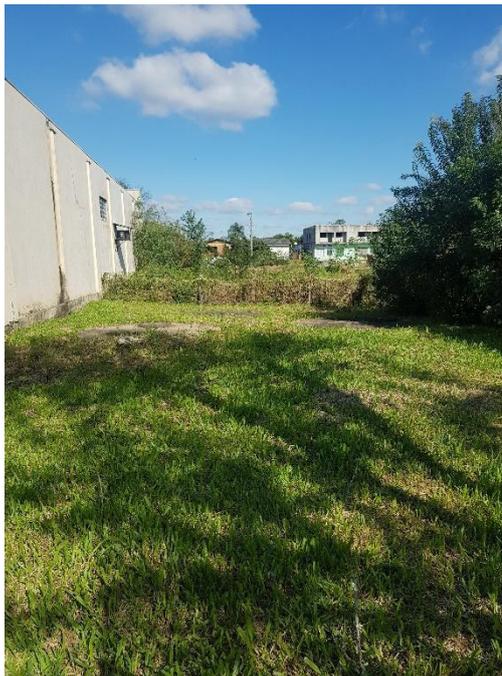
1. A ETE encontra-se em estado precário de manutenção e conservação. Não foram disponibilizados projetos ou análises para identificação da eficiência e tipo do tratamento;

**Parecer Fiscalização:** o prestador não apresentou classificação para a unidade. A fiscalização, por sua vez, devido à indisponibilidade de verificar a totalidade das informações apresentadas e à ausência de quantificação de custos com manutenção/reposição, após diagnóstico visual do estado de conservação dos bens, indica que a Classificação/Estado da ETE está compreendida entre Regular (D) – quando possui nível inferior ao normal, exigindo maiores despesas de manutenção –

e Deficiente (E) - quando decai em qualidade e quantidade, exigindo com as elevadas para conservação.

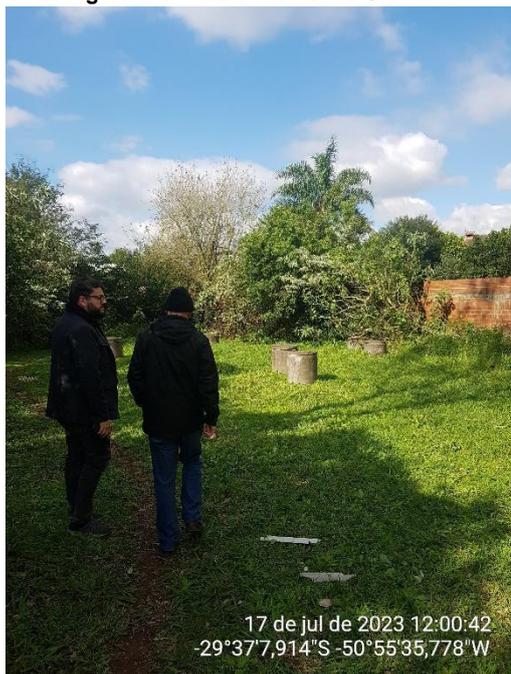
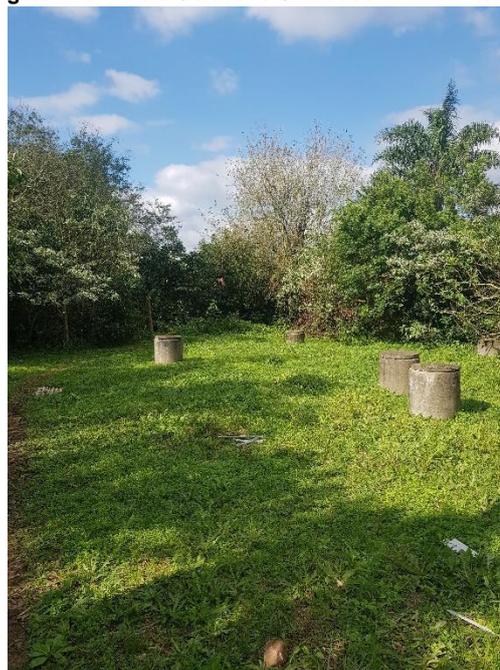
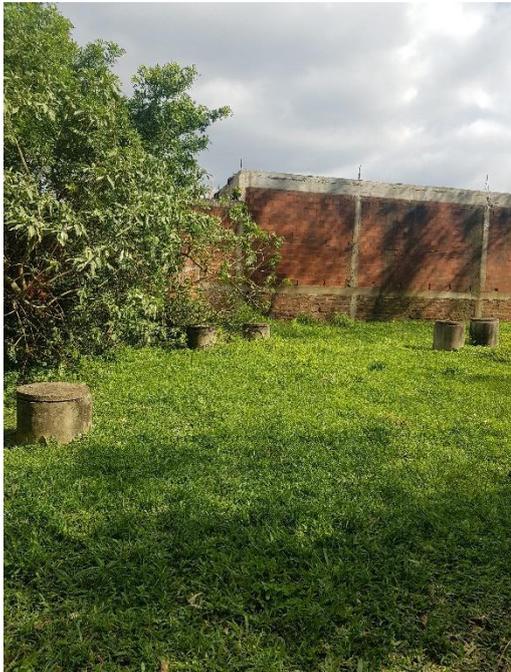
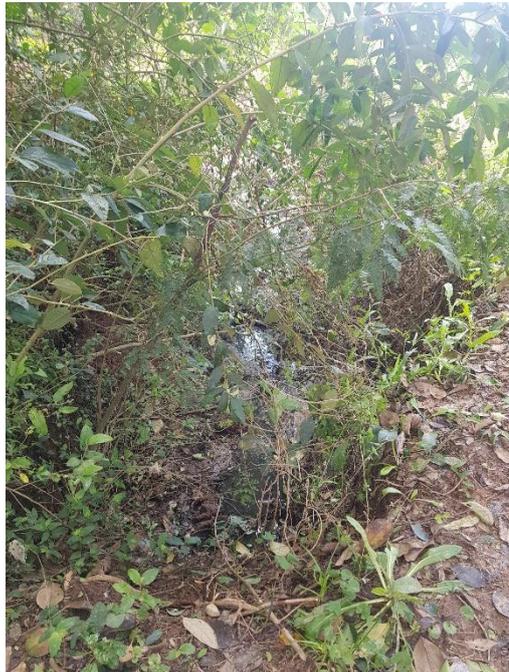
**Parecer Fiscalização:** o prestador não apresentou classificação para a unidade. A fiscalização, por sua vez, devido à indisponibilidade de verificar a totalidade das informações apresentadas e à ausência de quantificação de custos com manutenção/reposição, após diagnóstico visual do estado de conservação dos bens, indica que a Classificação/Estado da ETE está compreendida entre Regular (D) – quando possui nível inferior ao normal, exigindo maiores despesas de manutenção – e Deficiente (E) - quando decai em qualidade e quantidade, exigindo com as elevadas para conservação.

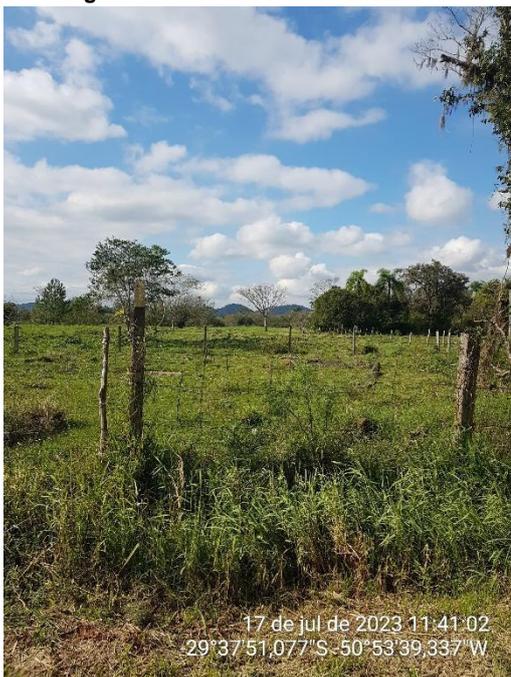
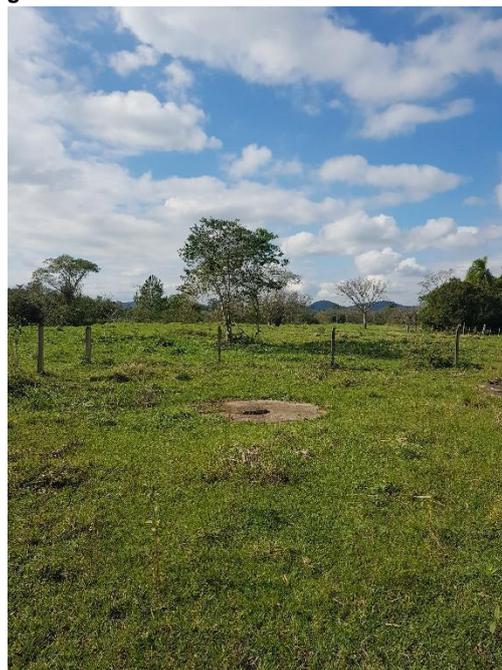
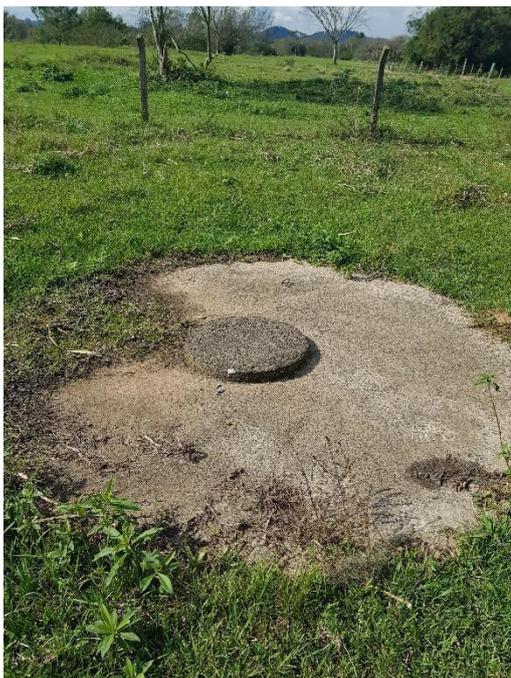
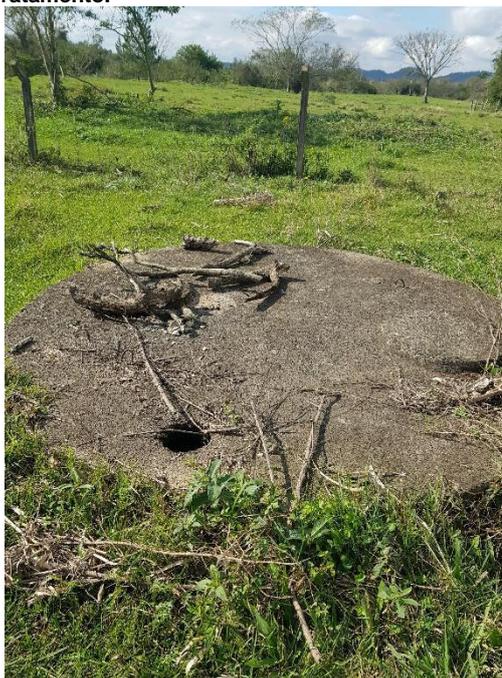
**Parecer Fiscalização:** o prestador não apresentou classificação para a unidade. A fiscalização, por sua vez, devido à indisponibilidade de verificar a totalidade das informações apresentadas e à ausência de quantificação de custos com manutenção/reposição, após diagnóstico visual do estado de conservação dos bens, indica que a Classificação/Estado da ETE está compreendida entre Regular (D) – quando possui nível inferior ao normal, exigindo maiores despesas de manutenção –

e Deficiente (E) - quando decai em qualidade e quantidade, exigindo com as elevadas para conservação.

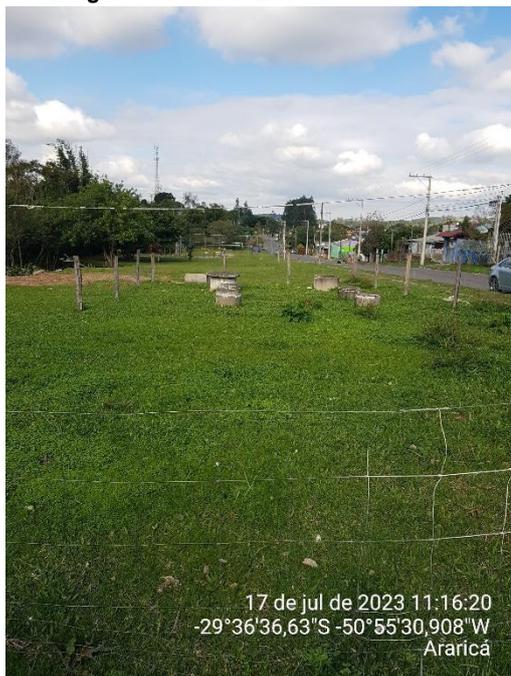
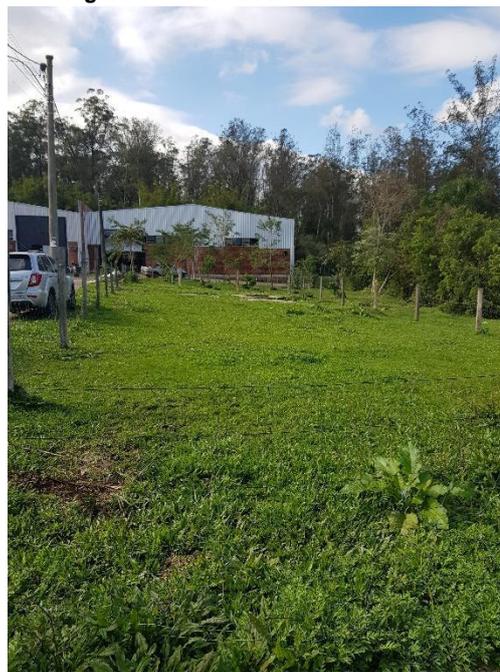
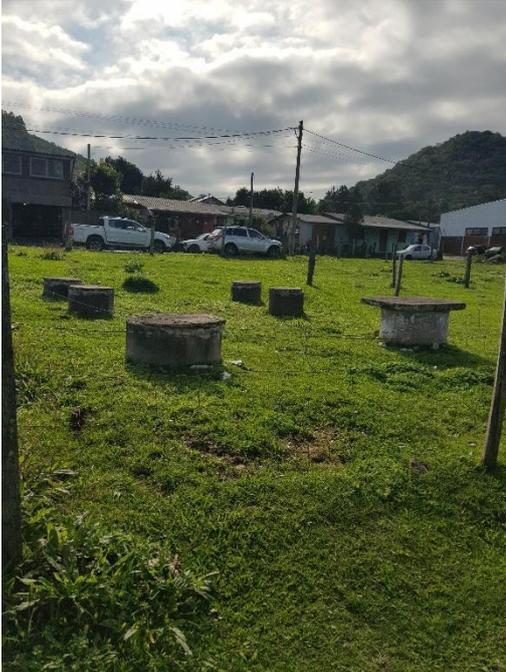
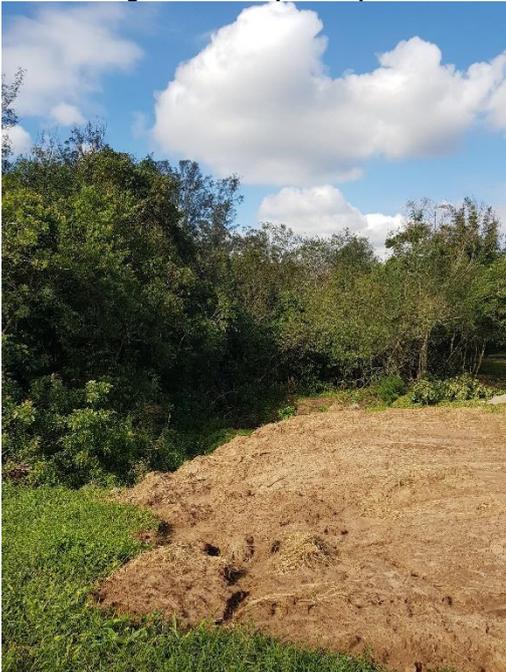
**Parecer Fiscalização:** o prestador não apresentou classificação para a unidade. A fiscalização, por sua vez, devido à indisponibilidade de verificar a totalidade das informações apresentadas e à ausência de quantificação de custos com manutenção/reposição, após diagnóstico visual do estado de conservação dos bens, indica que a Classificação/Estado da ETE está compreendida entre Regular (D) – quando possui nível inferior ao normal, exigindo maiores despesas de manutenção –

e Deficiente (E) - quando decai em qualidade e quantidade, exigindo com as elevadas para conservação.
