## REGULAÇÃO RELATÓRIO DE FISCALIZAÇÃO N. 189-P/2023

**Fiscalização Sob Demanda de Ativos da prestadora Araricá Saneamento a fim de verificar o inventário de bens existentes para iniciar a prestação de serviços de abastecimento de água e esgotamento sanitário no município de Araricá.**

##### 4.1 Poço P-4 e Reservatório R-4

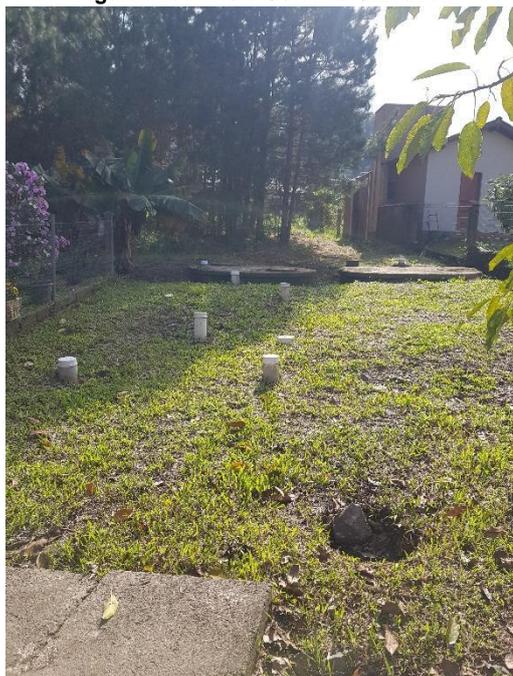
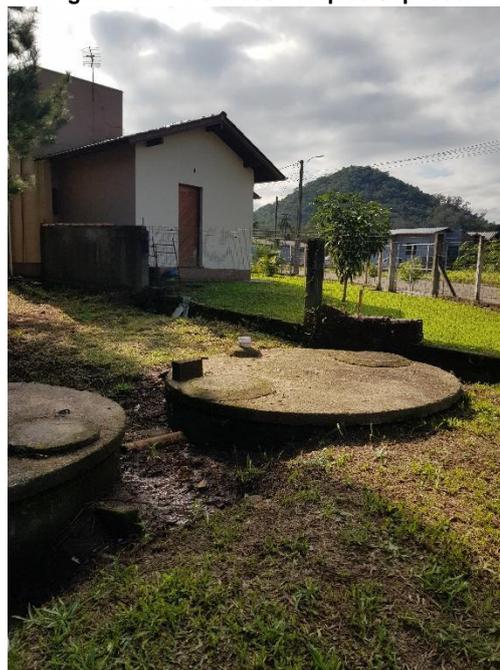
**Parecer Fiscalização:** o prestador não apresentou classificação para a unidade. A fiscalização, por sua vez, devido à indisponibilidade de verificar a totalidade das informações apresentadas e à ausência de quantificação de custos com manutenção/reposição, após diagnóstico visual do estado de conservação dos bens, indica que a Classificação/Estado da ETE está compreendida entre Regular (D) – quando possui nível inferior ao normal, exigindo maiores despesas de manutenção – e Deficiente (E) - quando decai em qualidade e quantidade, exigindo com as elevadas para conservação.

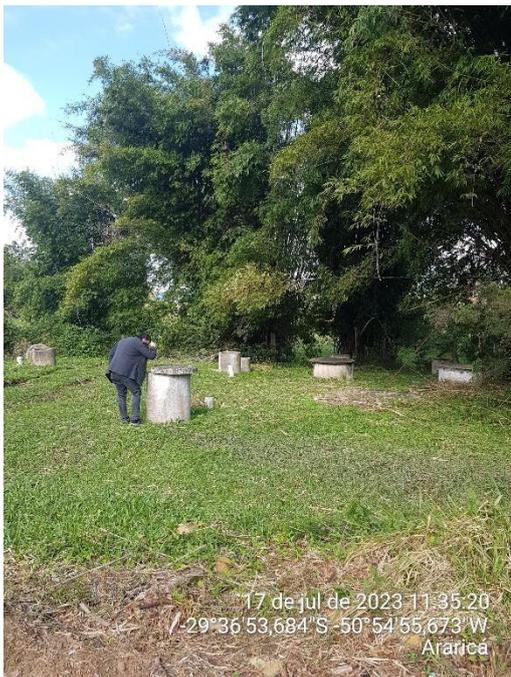
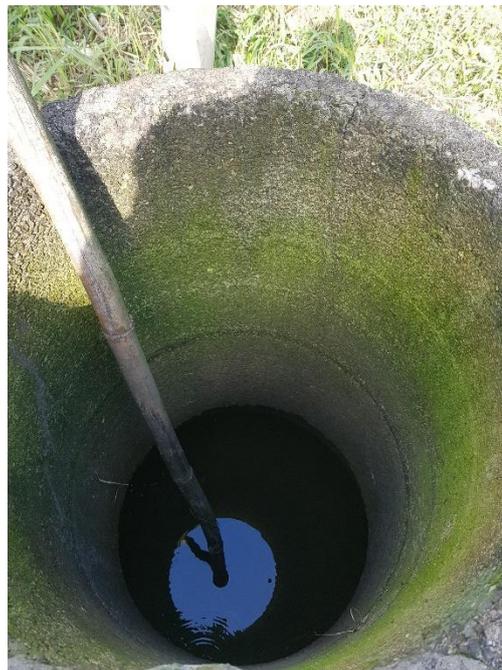
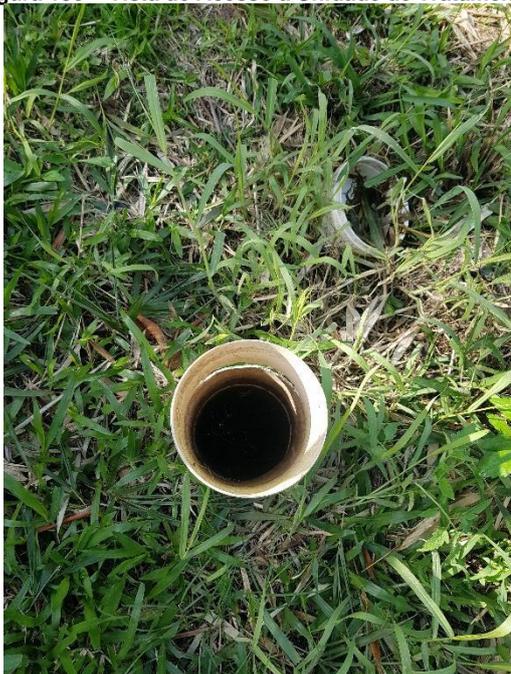
**Parecer Fiscalização:** o prestador não apresentou classificação para a unidade. A fiscalização, por sua vez, devido à indisponibilidade de verificar a totalidade das informações apresentadas e à ausência de quantificação de custos com manutenção/reposição, após diagnóstico visual do estado de conservação dos bens, indica que a Classificação/Estado da ETE está compreendida entre Regular (D) – quando possui nível inferior ao normal, exigindo maiores despesas de manutenção –

e Deficiente (E) - quando decai em qualidade e quantidade, exigindo com as elevadas para conservação.

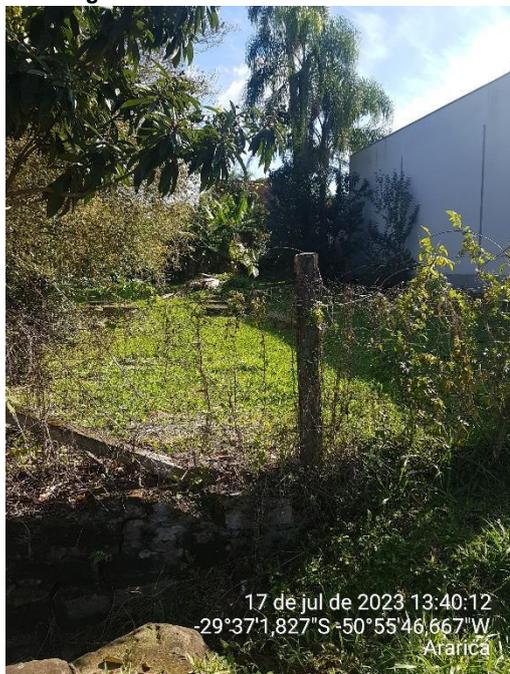
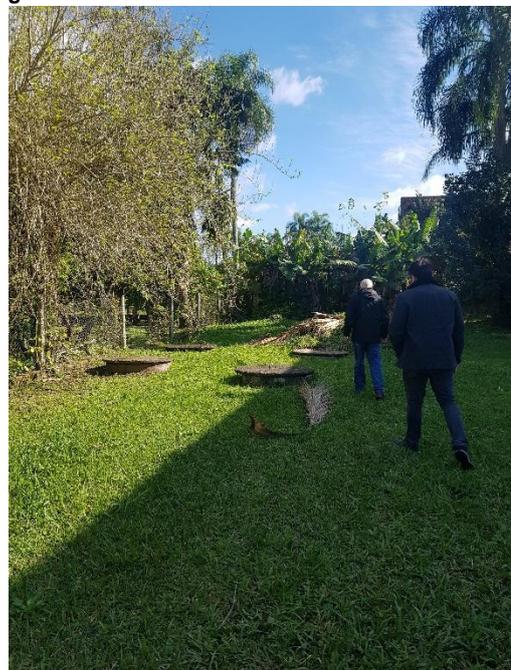
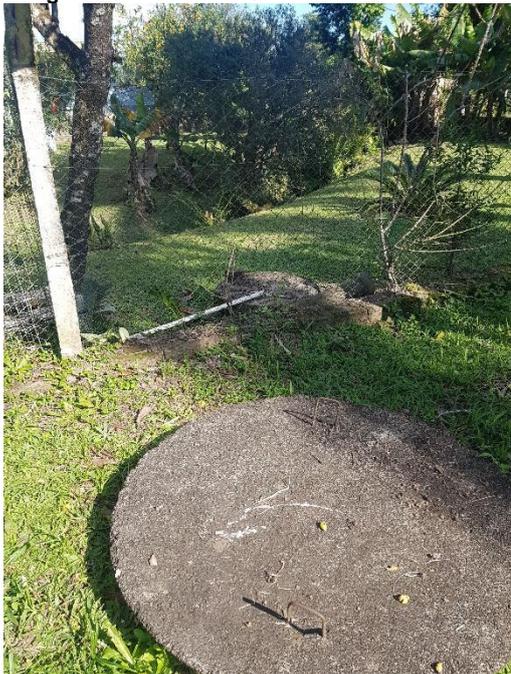
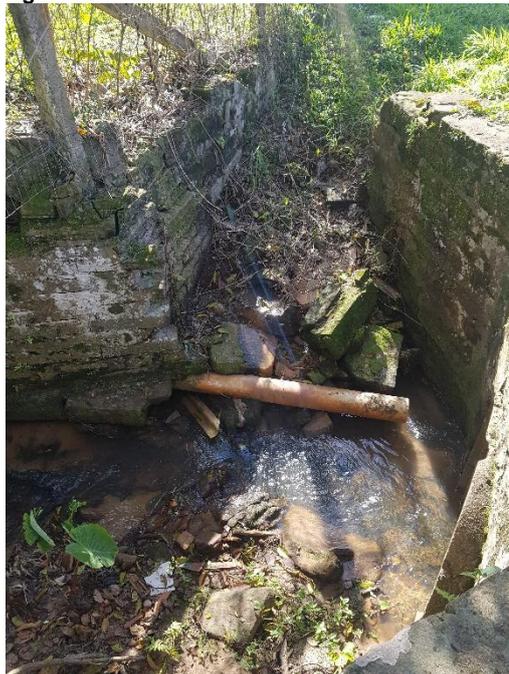
**Parecer Fiscalização:** o prestador não apresentou classificação para a unidade. A fiscalização, por sua vez, devido à indisponibilidade de verificar a totalidade das informações apresentadas e à ausência de quantificação de custos com manutenção/reposição, após diagnóstico visual do estado de conservação dos bens, indica que a Classificação/Estado da ETE está compreendida entre Regular (D) – quando possui nível inferior ao normal, exigindo maiores despesas de manutenção – e Deficiente (E) - quando decai em qualidade e quantidade, exigindo com as elevadas para conservação.

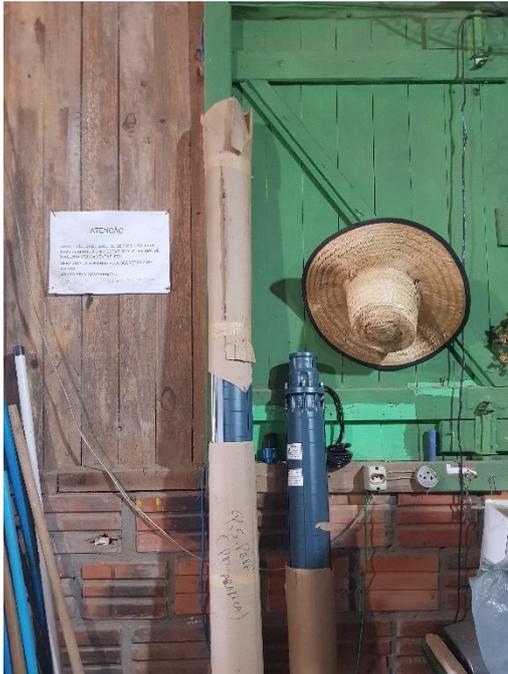
**Figura 20a – Bomba para Poço Tubular.**

**Parecer Fiscalização:** o prestador não apresentou classificação para os itens em estoque. A fiscalização, por sua vez, devido à indisponibilidade de verificar a totalidade das informações apresentadas e à ausência de quantificação de custos com manutenção/reposição, após diagnóstico visual do estado de conservação dos bens, indica que a Classificação/Estado dos itens em estoque está compreendida entre Ótima (A) – quando nenhuma das suas características de fabricação ou nenhuma de suas possibilidades foram alteradas – e Bom (C) – quando embora tenha sofrido reparos e alterações, continua com bom uso.

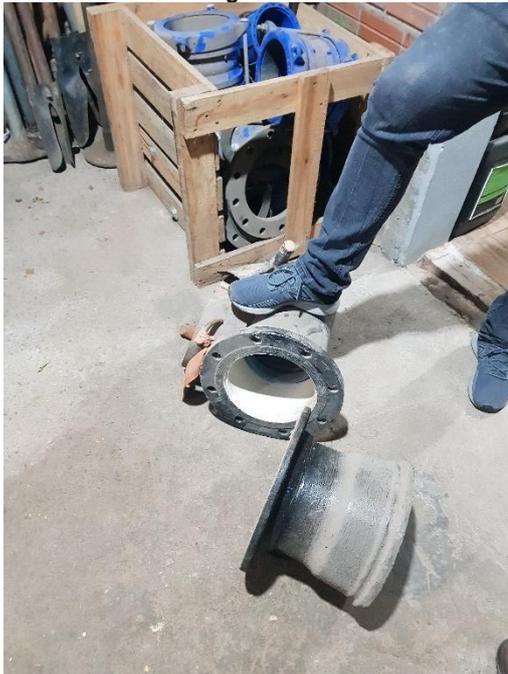
**Figura 20c – VRP DN200 BERMAD (Caixa), Junções Axiais e Conexão com Bolsa e Flange**

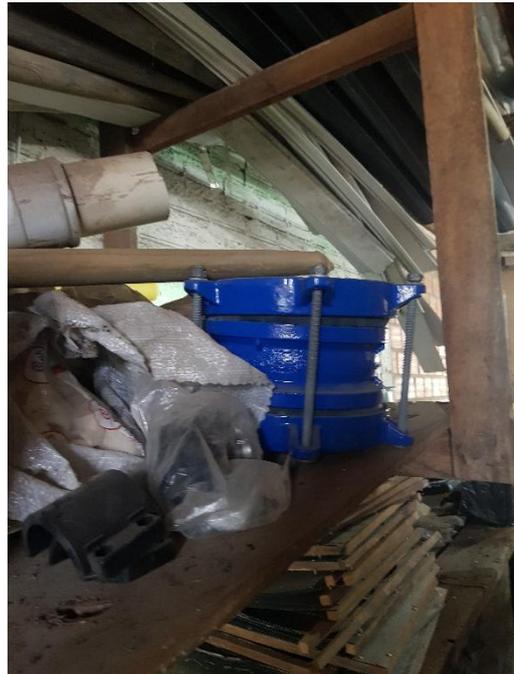
**Figura 20d – Junção Axial.**

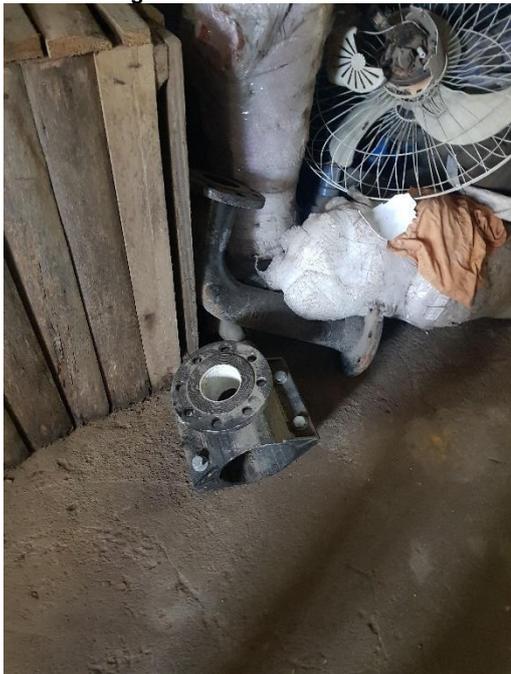
Figura 20e – Curvas em FºFº.

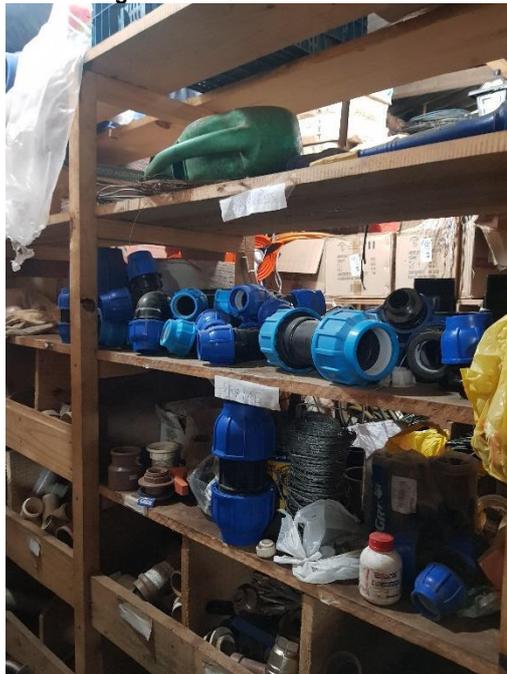
Figura 20f – Conexões Diversas.
